# Effacement et aménagement d'obstacles

## 1.2 Arasement du déversoir (h : 1,2 m) de Spontin sur le Bocq

Fiche actualisée le 31/12/2013

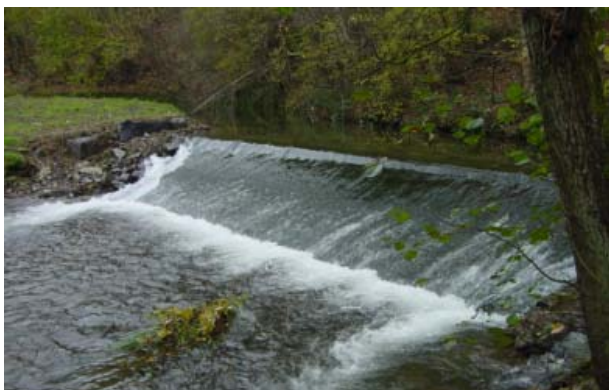
A la sortie du village de Spontin, un ancien déversoir en pierres de taille permettait jadis d'alimenter un bief sur lequel un béliet hydraulique approvisionnait le haut du village en eau potable. L'ouvrage, d'une **hauteur de 1,20 m**, était considéré comme important, très difficilement franchissable à la montaison pour toutes espèces de poissons (photo 1). De plus, il constituait un obstacle au transport des sédiments de la charge de fond. Enfin, la zone amont, longue de 200 m, était caractérisée par des faciès d'écoulement peu diversifiés et lenticules (photo 2). L'usage hydraulique lié à cet ouvrage ayant disparu, son effacement a été envisagé par le SPW-DCENN, gestionnaire du cours d'eau.

Photo 1: Déversoir à la sortie du village de Spontin

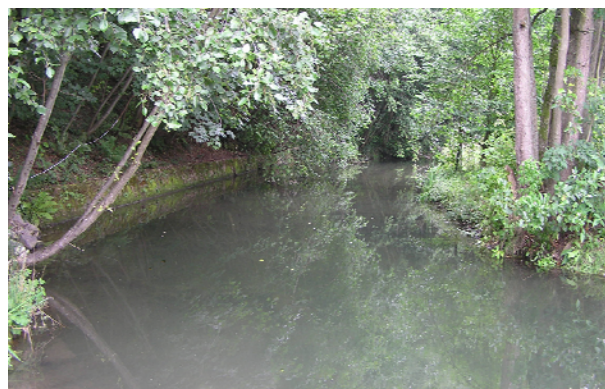
Photo 2: Secteur amont du déversoir avant arasement (vue vers l'aval, août 2009)

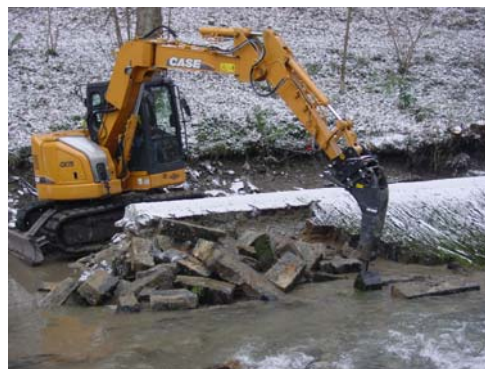
Photo 3: Démolition de l'ouvrage

L'ouvrage a été rapidement démantelé, moellon après moellon, par martèlement à la pelle mécanique (photo 3).

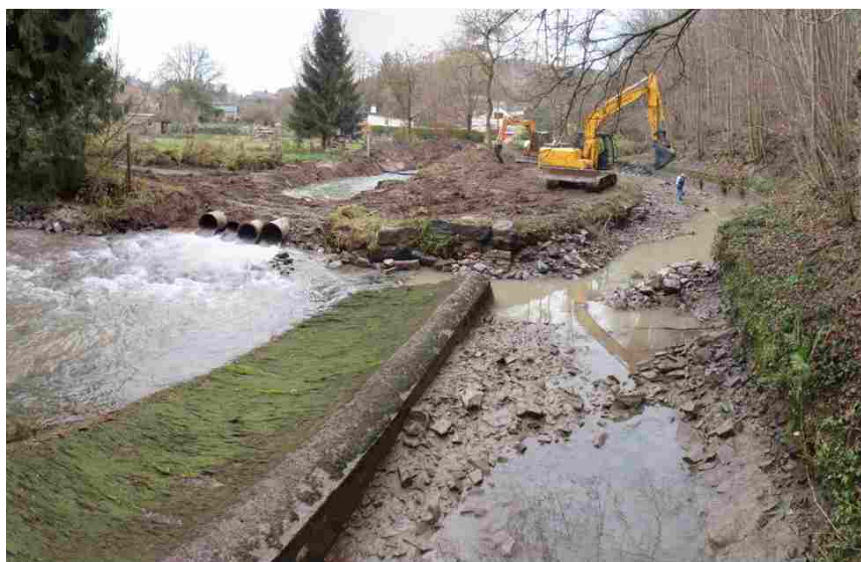
Photo 4: Mise à sec du lit et dérivation provisoire du Bocq

Les travaux de démolition du barrage sont simples à concevoir et à réaliser. L'espace disponible en rive droite a permis la mise en place d'une dérivation provisoire du cours d'eau de manière à travailler dans le lit à sec (photo 4).

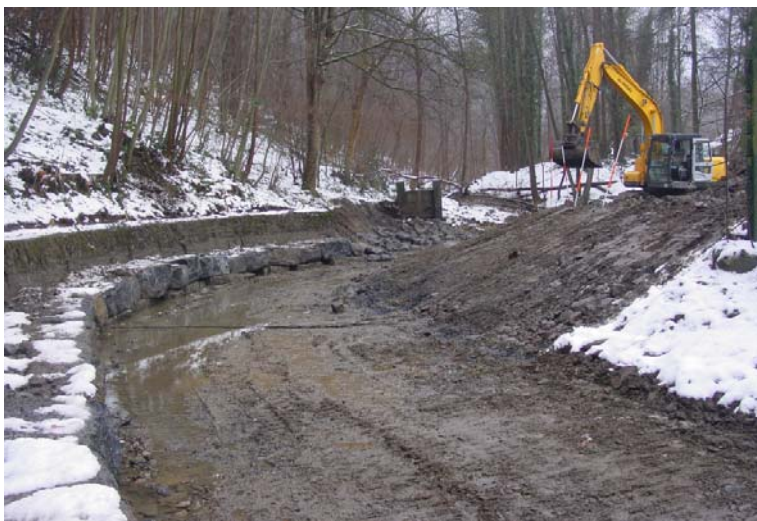
Photo 5: Lit retaluté et enrochements protégeant la berge gauche

Une importante accumulation de sédiments grossiers (blocs et galets) se trouvait bloquée à l'amont du déversoir (photo 4). Dans la mesure où ces sédiments n'étaient pas pollués, il devenait intéressant de les conserver en vue de leur mobilisation ultérieure. Cependant, une partie de ces sédiments a dû être évacuée pour pouvoir circuler sur le fond du lit avec des engins de chantier et accéder au mur de berge à stabiliser en rive gauche (photo 5).

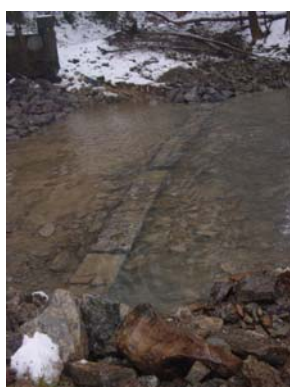
Photo 6: Seuil de fond en enrochements au droit de l'ancien barrage

- le déversoir a été complètement arasé jusqu'à 30 cm sous le plafond du cours d'eau ;
- sur les 40 premiers mètres en amont de l'ancien déversoir, la pente a été fixée à 8 ‰. Cette forte pente permet de rattraper une partie de la dénivellation perdue par l'arasement, ce qui réduit les travaux de stabilisation de berge à l'amont, où le site est inaccessible. De plus, ces faciès d'écoulement lotiques permettent d'obtenir un bruit proche de celui de l'ancienne chute d'eau, comme les riverains le souhaitent ;
- deux seuils de fonds viennent caler le profil en long pour éviter une érosion régressive. L'un se trouve à l'emplacement de l'ancien déversoir (photo 6) et l'autre 40 m en amont.

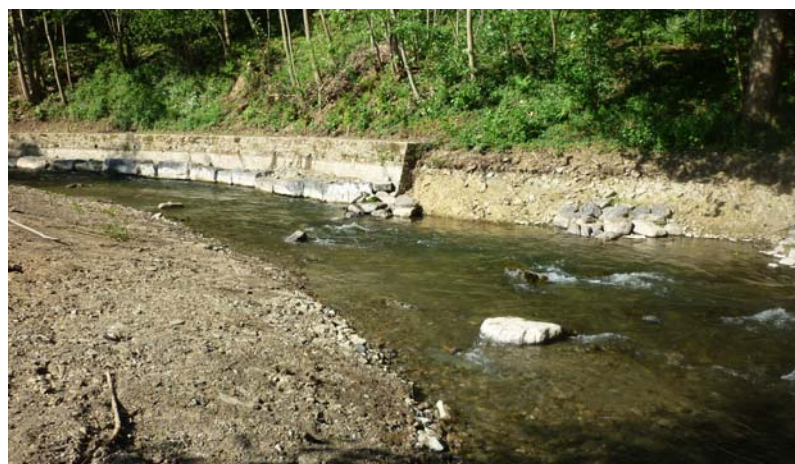
Photo 7: Berge droite retalutée et épis en enrochements au pied de la berge gauche. Mur de berge gauche à l'arrière plan (vue vers l'amont, 2 mois après les travaux)

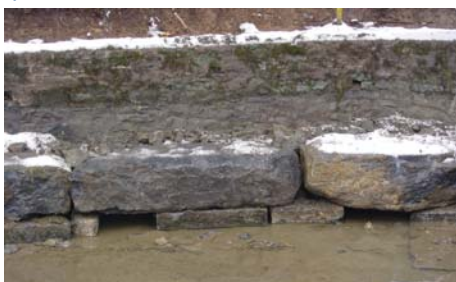
Photo 8: Caches à poissons au pied du mur de la berge gauche

- le secteur de 60 m situé directement à l'amont de l'ancien déversoir a nécessité une attention particulière. En effet, comme le nouveau lit se trouvait plus bas que les fondations du mur de berge gauche protégeant la conduite d'eau, un nouveau pied de mur a dû être érigé devant le mur existant. Ce pied est constitué de gros enrochements à faces parallèles posés sur un lit de moellons récupérés du démontage du barrage (photo 7 et figure 3). Des espaces vides ont été laissés entre les moellons pour constituer des zones de refuges pour les poissons (photos 8 et 9) ;

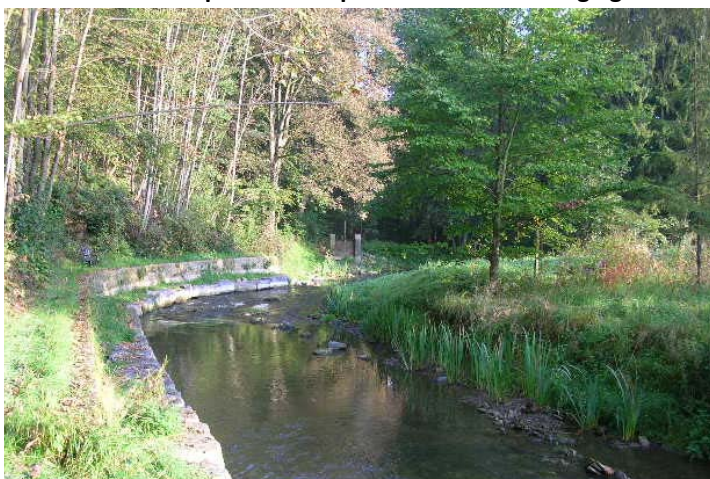
Photo 9: Mur de berge gauche et plantation d'hélophytes au pied de la berge droite (vue vers l'aval, 10 mois après les travaux)

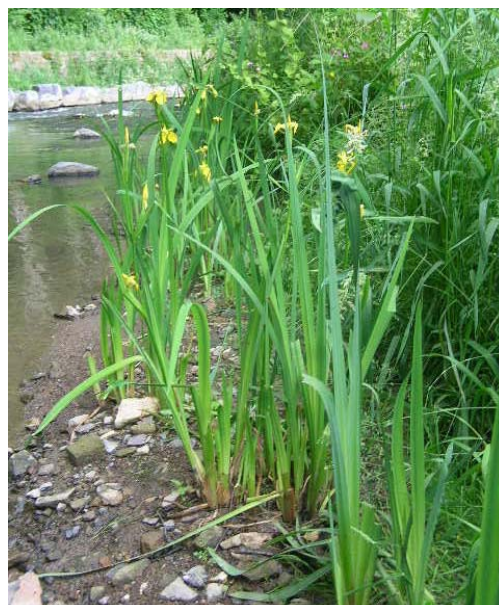
Photo 10: Plantation d'hélophytes au pied de la berge droite

- le reste des berges de ce secteur exposé a été stabilisé par des épis en enrochements associés à des plantations d'hélophytes (photo 10) ;
- sur le secteur situé au-delà du secteur problématique (plus de 60 m en amont de l'ancien déversoir), aucune mesure particulière n'a été prise car l'effet y était moins marqué. Seuls quelques grands arbres ont été recépés et des saules ont été plantés.

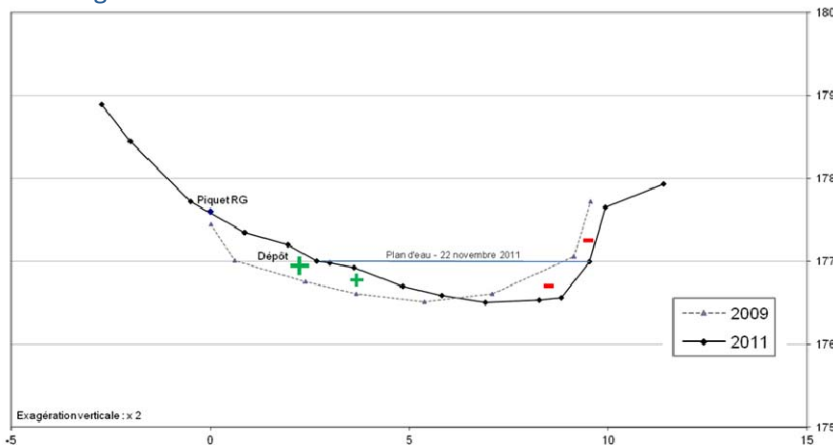
L'analyse du secteur aval montre un bilan tendant vers une aggradation du fond du lit, suite à la propagation de la vague sédimentaire entraînée par la crue décennale du 7 janvier 2011 (figure 5). Cette aggradation est de l'ordre de 20-30 cm (petits « plus » verts sur la carte) et atteint localement 30-50 cm (grands « plus » verts). A titre d'exemple, le profil en travers 25 m montre la formation d'un dépôt de convexité en rive gauche, accompagné d'une érosion de la berge droite, concave. Le recul de cette berge est de l'ordre de 40 cm.

Figure 6: Zones d'érosion et d'aggradation au droit du profil en travers situé 25 m en aval de l'ancien déversoir

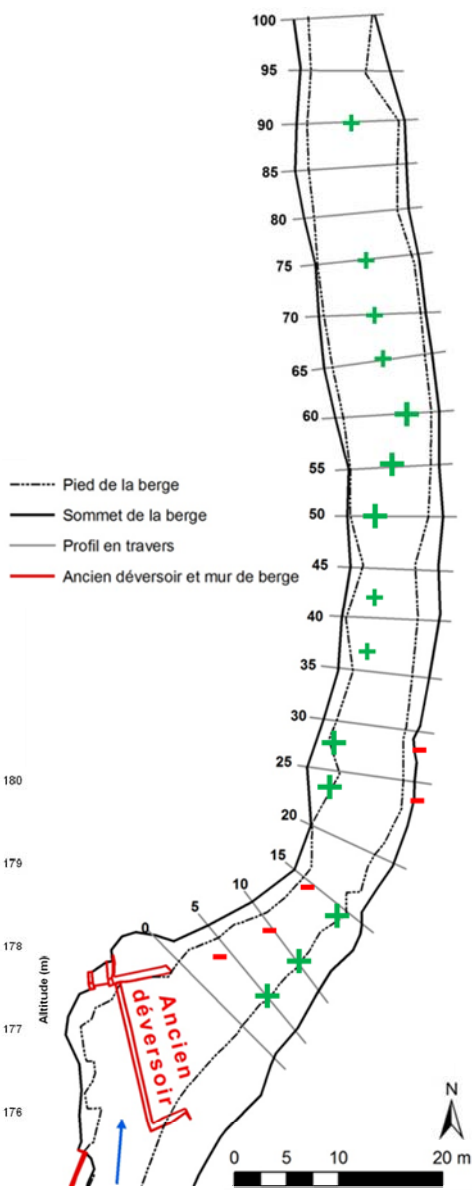
Figure 5: Zones d'érosion et d'aggradation du fond du lit sur le secteur situé en aval de l'ancien déversoir
