# Effacement et aménagement d'obstacles

## 1.3 Réhabilitation en step/pool d'un secteur canalisé du Bocq à Spontin

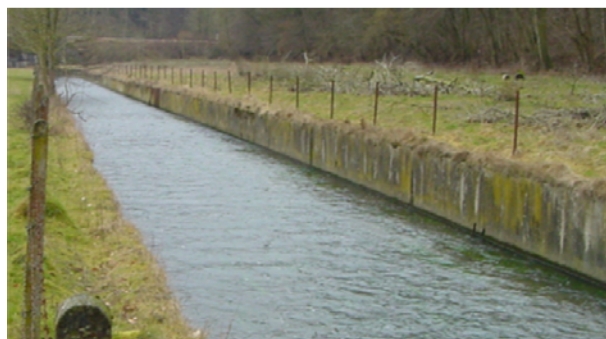
Au cours des années soixante à septante, un secteur long de 600 m avait été déplacé et canalisé afin d'éviter toute contamination des captages souterrains d'eau potable par débordement du Bocq. Le lit du cours d'eau se retrouvait ainsi artificialisé (cunette bétonnée et en maçonnerie ; photos 1 et 2). Par conséquent, la qualité écologique avait été considérablement appauvrie, suite à la perte d'habitats aquatiques et à la rupture de la continuité longitudinale (obstacle majeur lié aux importantes vitesses de courant et aux faibles profondeurs d'eau).

Photo 1: Secteur amont avant travaux de réhabilitation

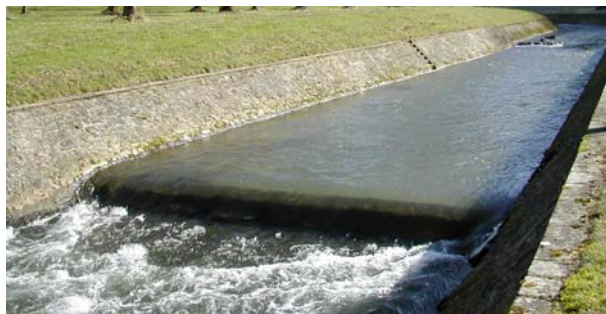
Photo 2: Secteur aval avant travaux de réhabilitation

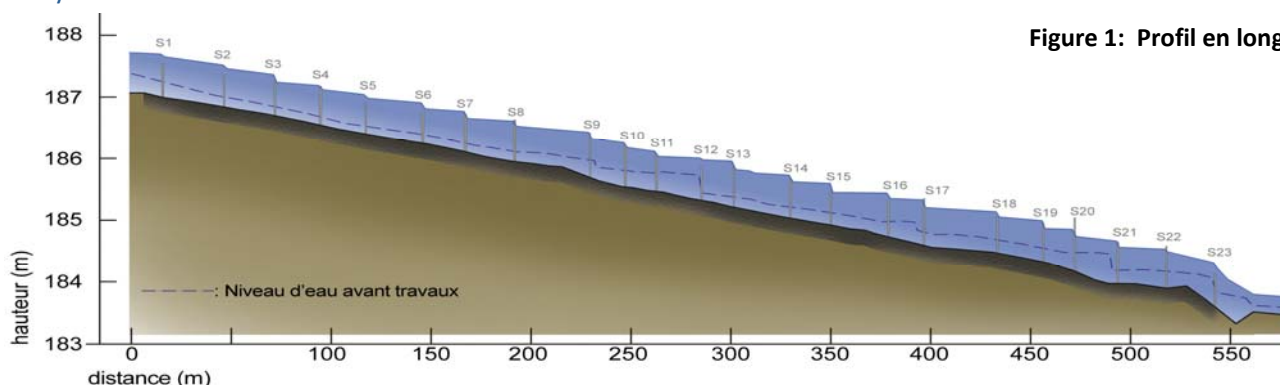
Le principe de base consiste à ériger des petits seuils en enrochements à intervalles réguliers (un seuil tous les 15 cm de dénivelé) dans le but de créer un système en escaliers (*step/pool*) facilement franchissable (figure 1, profil en long). 23 seuils ont été réalisés, permettant de rehausser la lame d'eau de 35 cm en moyenne.

Figure 1: Profil en long

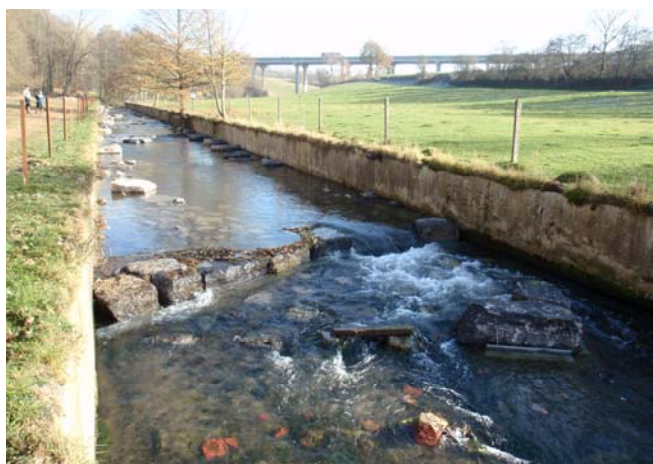
Photo 3: Seuil avec échancrure sur secteur amont (vue vers l'amont)

Les seuils ont été dimensionnés selon le meilleur compromis entre les critères de franchissabilité des poissons visés ( $v < 1,7\text{m/s}$ ) et l'optimisation de la capacité de débit de plein bord. Ils sont pourvus d'échancrures avec des hauteurs déversantes à 20 cm, 40 cm et 50 cm (photos 3 et figure 2). Leur positionnement en oblique avec un angle à  $45^\circ$  par rapport à l'axe du cours d'eau augmente la capacité hydraulique, diversifie les écoulements et améliore la franchissabilité.

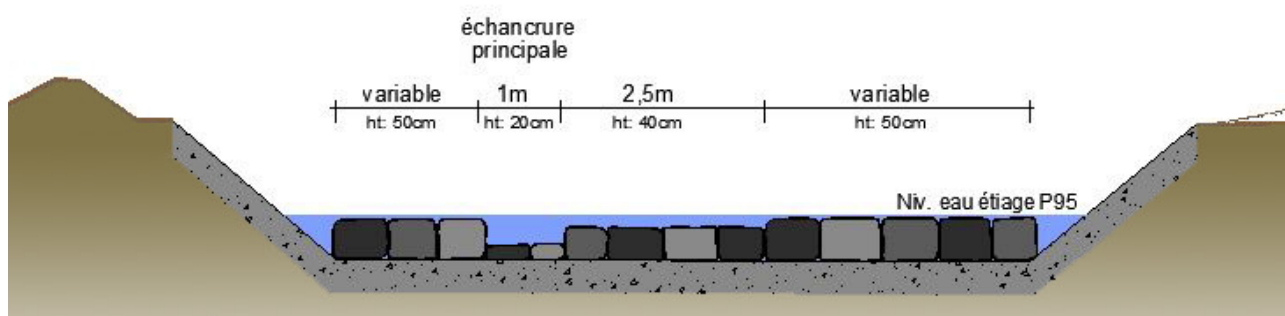
Figure 2: Profil type en travers d'un seuil du secteur aval

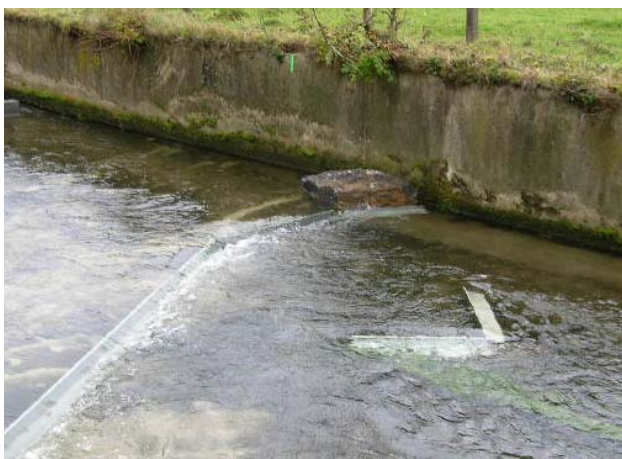
Etant donné l'importante puissance spécifique qui caractérise ce secteur ( $\sim 250\text{ W/m}^2$ ), les enrochements sont retenus par un dispositif de cornières en acier ancrées dans le fond (photo 4).

Photo 4: Détail des cornières en acier

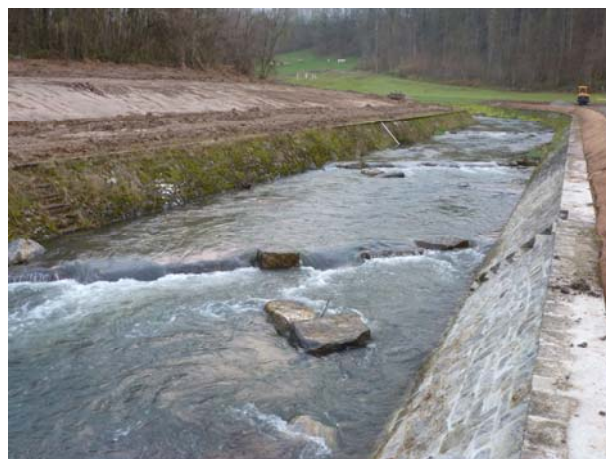
En aval immédiat des seuils, des moellons ou des blocs ont été fixés pour freiner les vitesses et créer des zones de repos pour la montaison des poissons aux moins bonnes capacités de nage (photo 5).

Photo 5: Blocs disposés à l'aval de l'échancrure du seuil (vue vers l'amont)

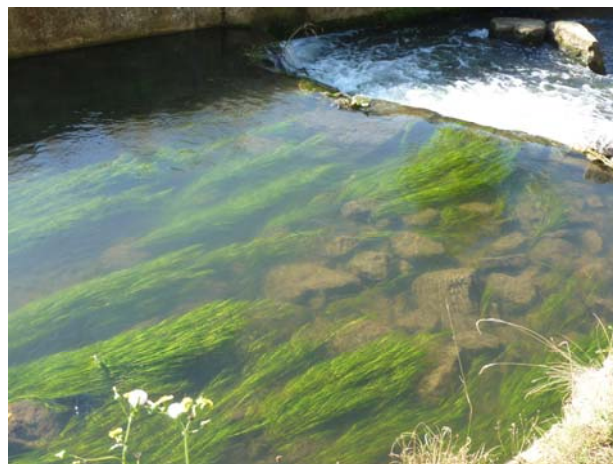
- des risbermes en enrochements de dimensions variables au moyen de blocs de 15 à 45 cm de diamètre posés sur le fond et partiellement retenus par des cornières. Ce sont des zones sur lesquelles la végétation aquatique peut se fixer et dans lesquelles les poissons de petite taille trouvent refuge (photo 6) ;
- des frayères reconstituées au moyen de galets roulés (diamètre : 16-32 mm) posés sur une épaisseur de 20 à 50 cm (photo 7) ;
- des blocs d'enrochement épars ;
- des caches à poissons réalisées au moyen de dalles fixées sur des moellons de pierres (photo 8).

Photo 6: Risberme avec renoncule flottante (vue vers l'aval)

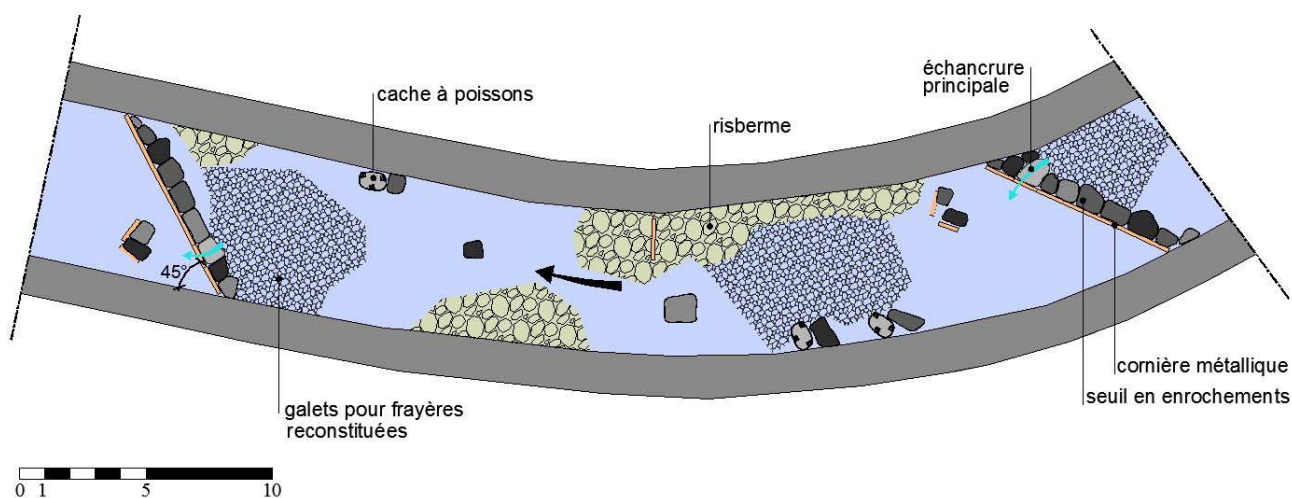
Divers habitats aquatiques ont été réalisés (figure 3):

Figure 3: Aménagement des habitats aquatiques dans le lit artificiel

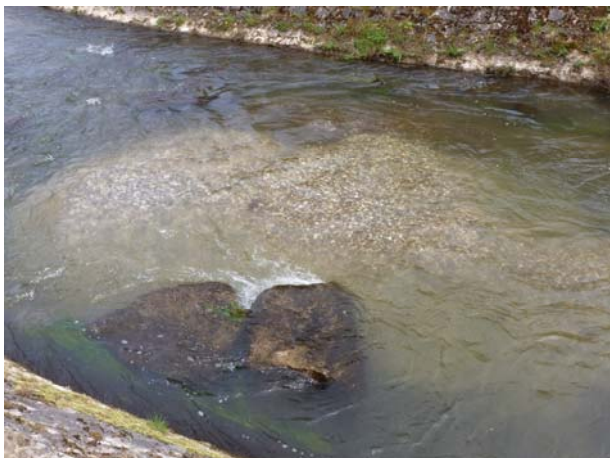
Photo 7: Frayère reconstituée

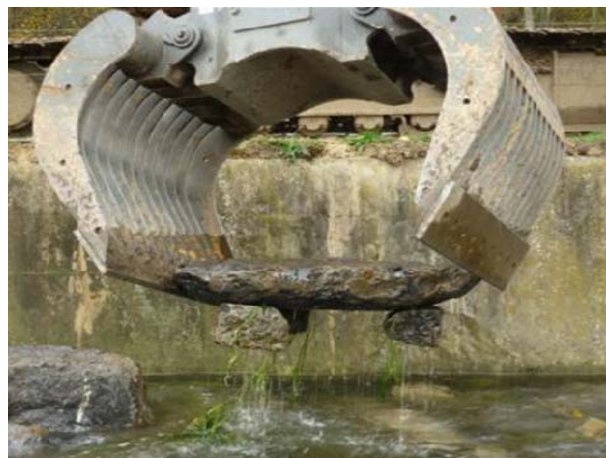
Photo 8: Pose d'une dalle qui servira de cache à poissons

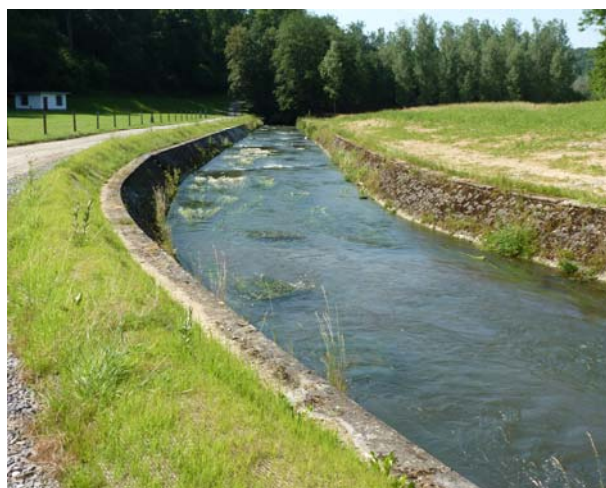
L'ensemble de ces aménagements du lit mineur a pour effet d'augmenter la rugosité du lit et de diminuer la section mouillée du cours d'eau. D'après les calculs de modélisation hydraulique, le débit à plein bord passerait de 35 m<sup>3</sup>/s avant travaux de réhabilitation (récurrence de 15 ans) à 23 m<sup>3</sup>/s après travaux de réhabilitation (récurrence de 5 ans). Dès lors, pour éviter que les débordements du Bocq ne contaminent le captage d'eau potable, une diguette de 50 cm de hauteur a été aménagée en rive gauche au droit des captages (photo 9). La rive droite a été déblayée en aval du secteur de manière à permettre le débordement dans cette zone non problématique (figure 3).

Photo 9: Diguette enherbée en rive gauche (vue vers l'aval)

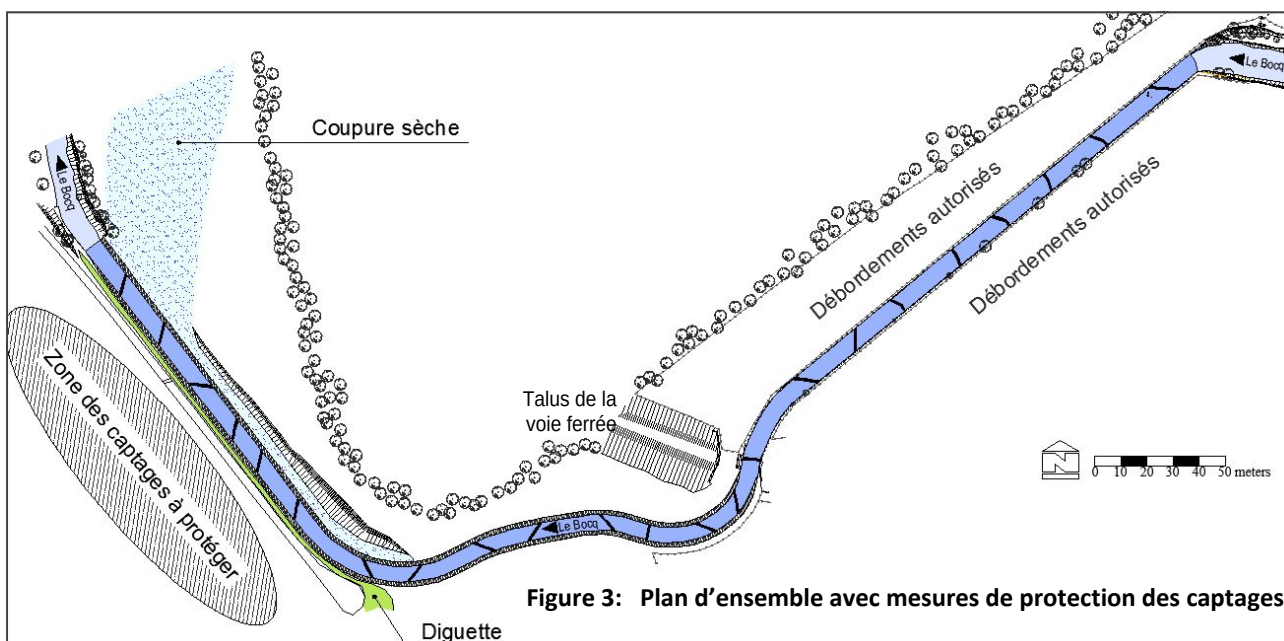
Figure 3: Plan d'ensemble avec mesures de protection des captages

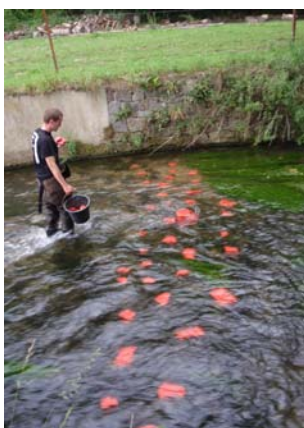
Photo 10: Mise en place du marquage sur la cunette bétonnée

Les marquages (100 galets peints en rouge et équipés de *Pit Tag*) réalisés sur ce secteur confirment ces calculs (photo 10). C'est pourquoi, dans le cadre du projet de réhabilitation, il a été décidé de fixer les blocs au fond du lit. Un suivi des frayères reconstituées au moyen de galets roulés est également en cours. Il est basé sur des mesures de colmatage réalisées dans la frayère (sticks hypoxies et conductivité hydraulique), ainsi que sur l'évaluation de la mobilité des galets en fonction des événements hydrologiques (marquage par *Pit Tags*).

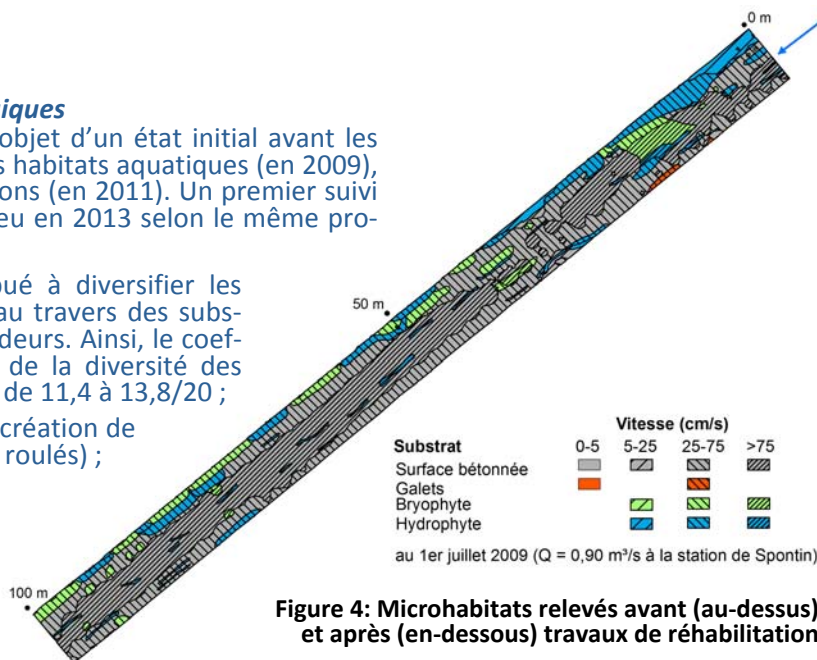
- les travaux ont largement contribué à diversifier les **habitats aquatiques** (de 11 à 17) au travers des substrats, vitesses de courant et profondeurs. Ainsi, le coefficient morphodynamique, témoin de la diversité des microhabitats, évolue positivement de 11,4 à 13,8/20 ;

Figure 4: Microhabitats relevés avant (au-dessus) et après (en-dessous) travaux de réhabilitation
