Reméandration

2.1 Reméandration du Bocq et réaménagement d'un pertuis à Emptinale

Fiche actualisée le 31/12/2013

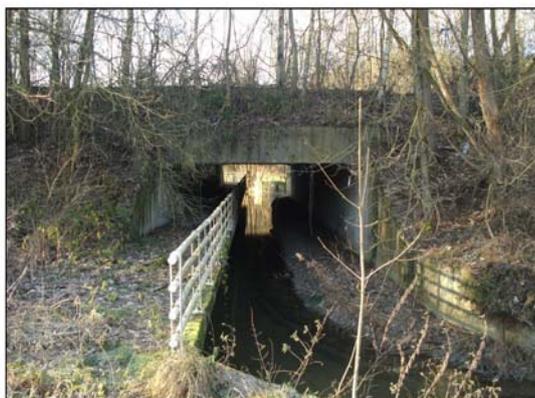
A la sortie du hameau d'Emptinale, le Bocq passe sous la route nationale RN921 dans un pertuis en béton de 60 m de longueur datant des années septante (photo 1). L'aménagement de la route nationale a également eu pour effet la modification du tracé du lit, qui forme aujourd'hui deux coudes à 90° de part et d'autre du pertuis. Le lit présente un faciès d'écoulement uniforme, profond et rectiligne, offrant une faible diversité d'habitats aquatiques (photo 2). Malgré sa faible pente, le cours d'eau est reconnu pour son caractère salmonicole, grâce aux nombreuses résurgences qui fournissent un apport soutenu d'eau fraîche.

Photo 1: Pertuis avec passage pour bovins en encorbellement

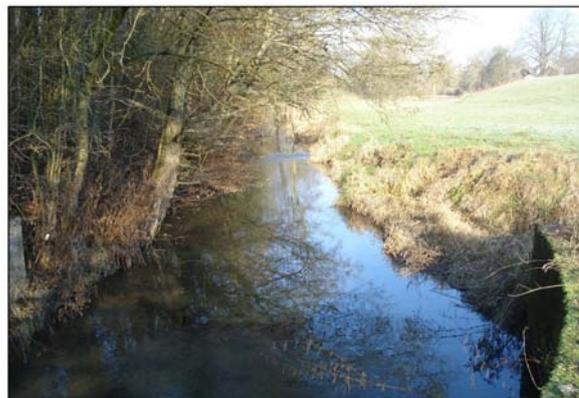
Photo 2: Secteur amont avant travaux (vue vers l'amont depuis l'entrée du pertuis)

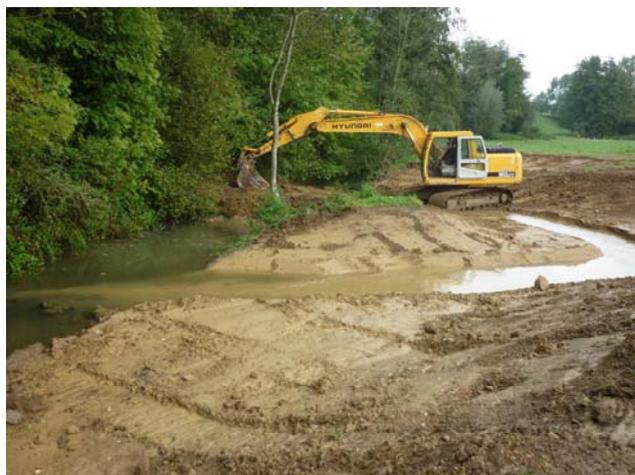
Photo 3: Terrassement du lit (vue vers l'amont)

1. les deux méandres créés sont relativement prononcés (indice de sinuosité : 1,35) et leur section est légèrement surdimensionnée par rapport au débit à plein bord ($\sim 6 \text{ m}^3/\text{s}$), ce qui empêche la possibilité de recouplement (photo 3) ;

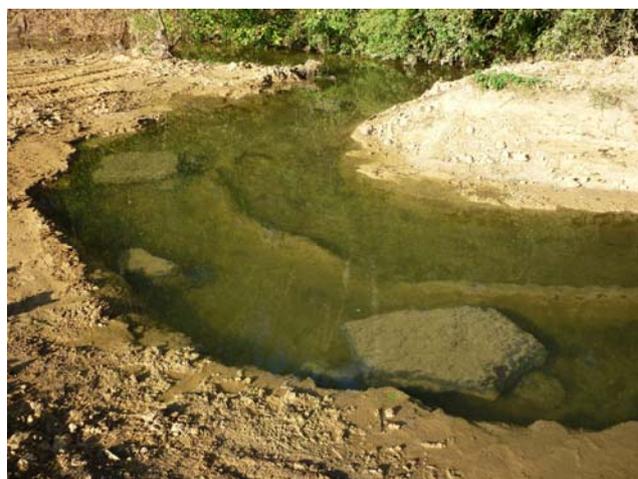
Photo 4: Terrassement du lit sur 2 niveaux et dalles servant de caches à poissons (vue vers l'aval)

3. création d'un relief subaquatique par terrassements (figure 1) et par l'apport de matériaux divers tels que des blocs, des galets, des troncs et des souches (photo 4) ;

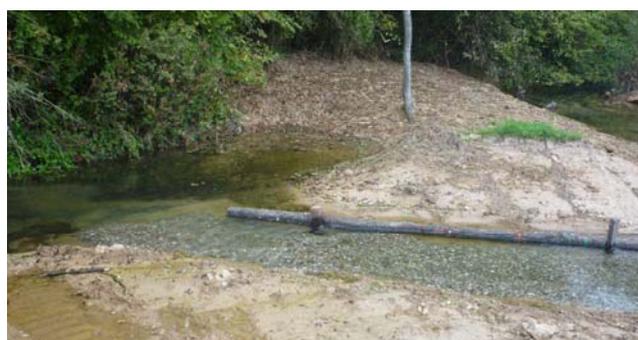
Photo 5: Annexe hydraulique, tronc d'arbre servant de cache à poissons et frayère reconstituée (galets)

4. aménagement de radiers, alternant avec la mouille existante et de frayères reconstituées par apport de galets roulés (photo 5) ;
5. mise en place de caches à poissons (troncs, dalles, etc) ;

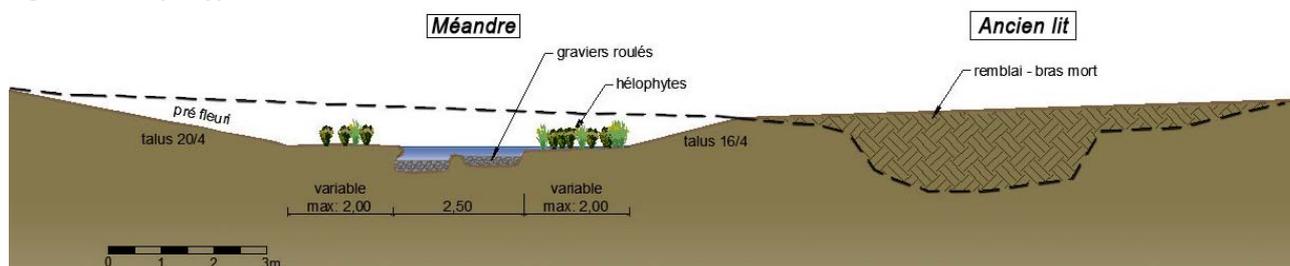
Figure 1: Coupe type dans un des méandres

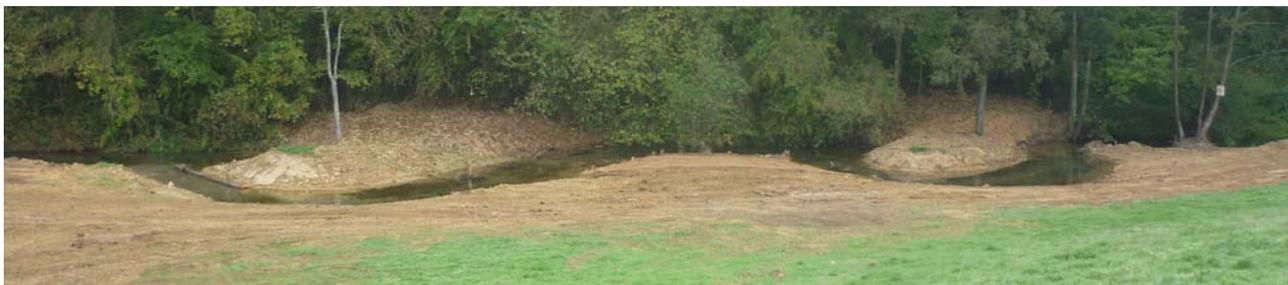
Photo 6: Vue générale du secteur reméandré

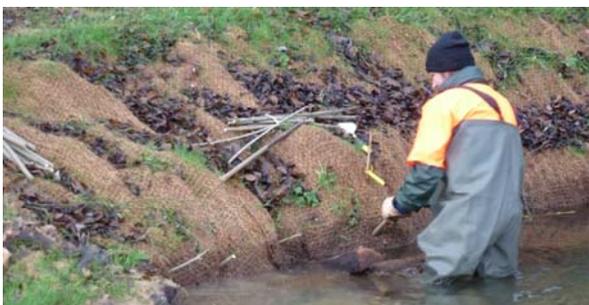
Photo 7: Plantation de boutures de saule pourpre (*Salix purpurea*) en pied de berge

Les berges limoneuses ont simplement été végétalisées par semis et plantations. Les endroits exposés ont été protégés par un géotextile biodégradable de coco tissé et fixé en pied de berge sur un tronc couché (photos 7 et 8).

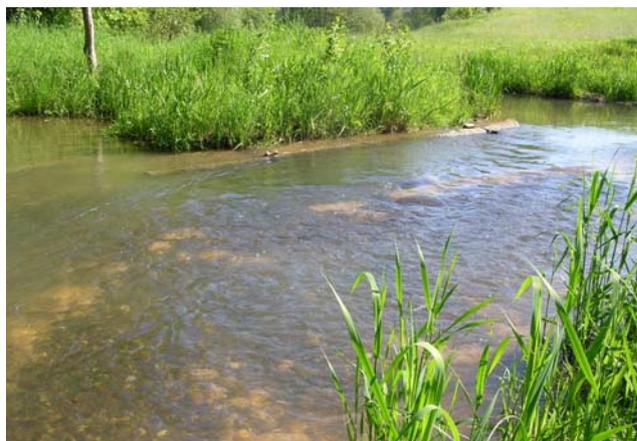
Photo 8: Tronc pour cache à poissons et frayère reconstituée (vue vers l'amont prise 1,5 ans après les travaux)

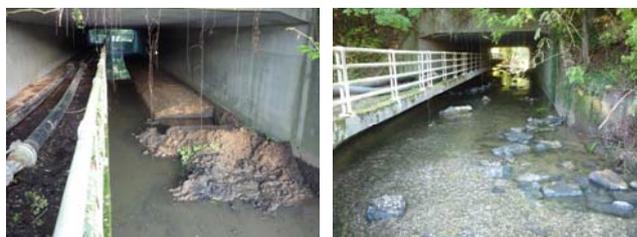
Le pertuis existant était surdimensionné avec une largeur de 6 m. Par conséquent, des dépôts importants de sédiments fins s'accumulaient sur le radier en béton. L'option a été prise de curer ces dépôts et de diminuer la section d'écoulement en basses eaux au moyen de blocs d'enrochements et de graviers qui couvrent le béton sur une épaisseur de 10 cm en moyenne (30 cm à l'entrée du pertuis où une frayère a été aménagée) (photos 9 et 10).

Photos 9 et 10: Pertuis en cours d'aménagement (à gauche) et juste après les travaux de réhabilitation (à droite) (vue vers l'aval)

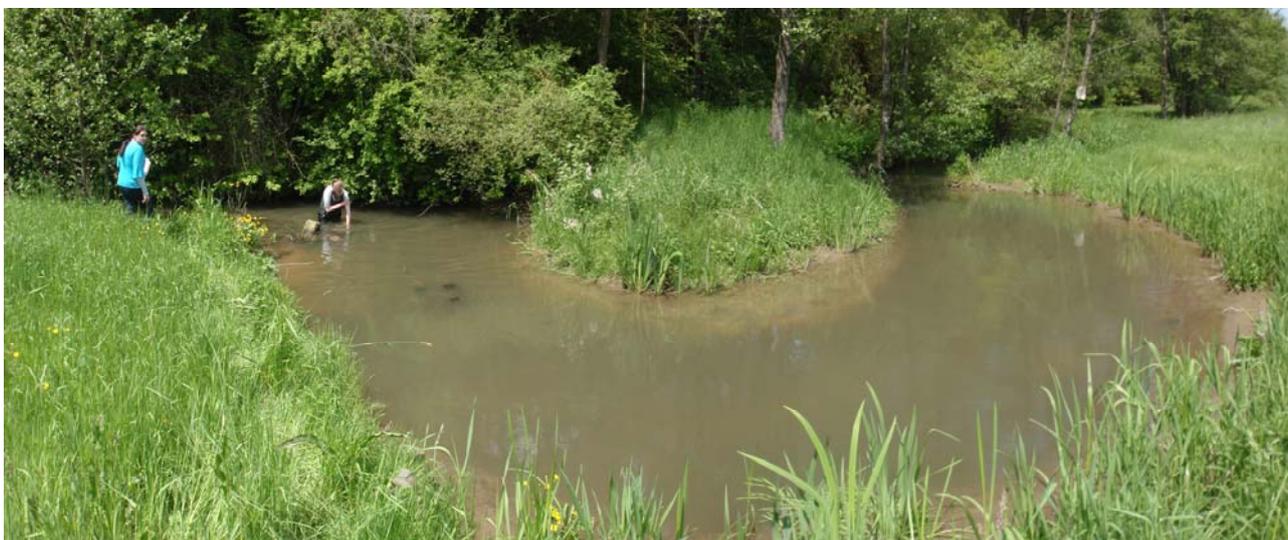
Photo 11: Méandre amont (vue vers l'amont prise 1,5 ans après les travaux)

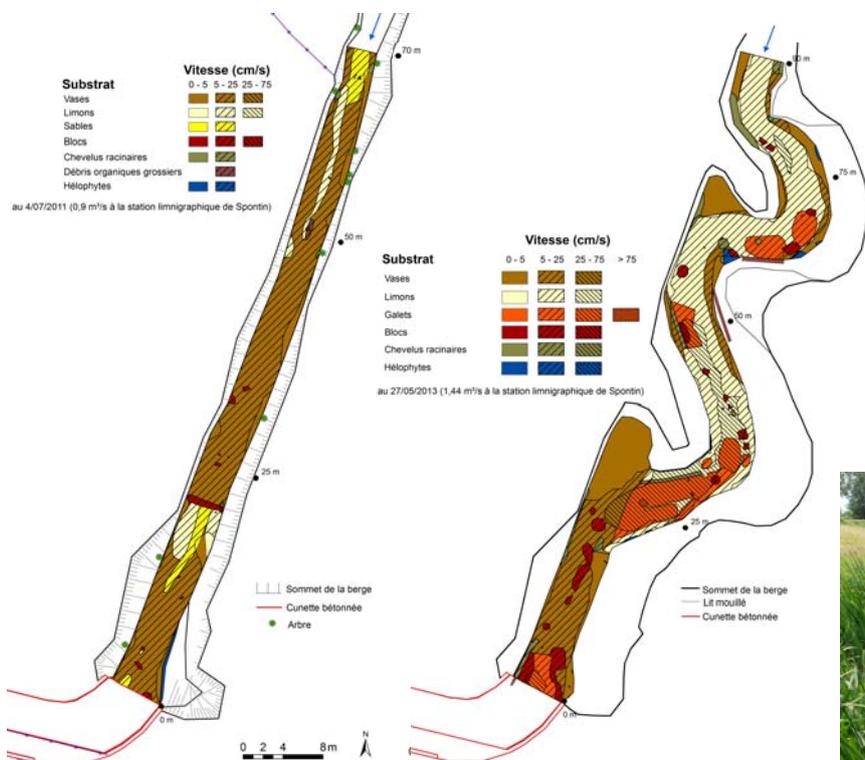
La reméandration à Emptinale a permis une augmentation du nombre des microhabitats de 12 à 19 mais une grande partie des substrats est constituée de limon très compact (38 %), peu intéressants pour la faune. L'indice de la qualité physique passe de médiocre (1502) à très bonne (7276) grâce à la présence de caches en sous-berge, de frayères de galets mais aussi à l'amélioration de l'hétérogénéité via la diversification des faciès d'écoulement. Cela se traduit au niveau du peuplement d'invertébrés qui croît en nombre d'individus (1147 à 5024), en richesse taxonomique (22 à 33), avec donc une augmentation de l'indice IBGN, qui passe de 9 à 16/20. Les résultats des pêches électriques montrent aussi une nette évolution après travaux même si le nombre d'espèces diminue, le nombre de poissons capturés passe de 208 à 666 individus, la biomasse progresse de 75 à 222 kg/ha, l'IBIP de 22 à 24 et l'IAM de 273 à 1135. Ces résultats sont déjà très intéressants alors que le suivi a eu lieu 18 mois après la fin des travaux.

Figure 4: Microhabitats relevés avant (à gauche) et après (à droite) les travaux de reméandration
