Reméandration

2.5 Remise en eau de l'ancien lit du Grand Morby sur 1 km

Remise du Ruisseau le Grand Morby dans son talweg

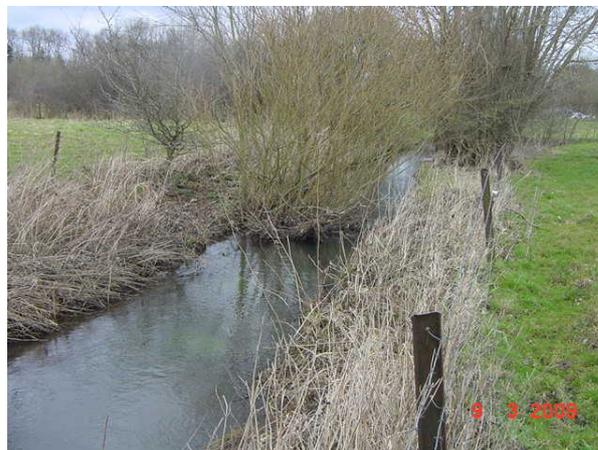
Photo 1: Lit rectifié du Grand Morby à Boussu-en-Fagne (vue vers l'aval, avant travaux)

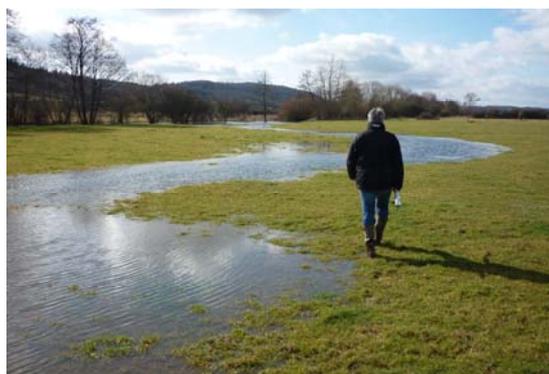
Photo 2: En crue, le Grand Morby reprend son ancien lit

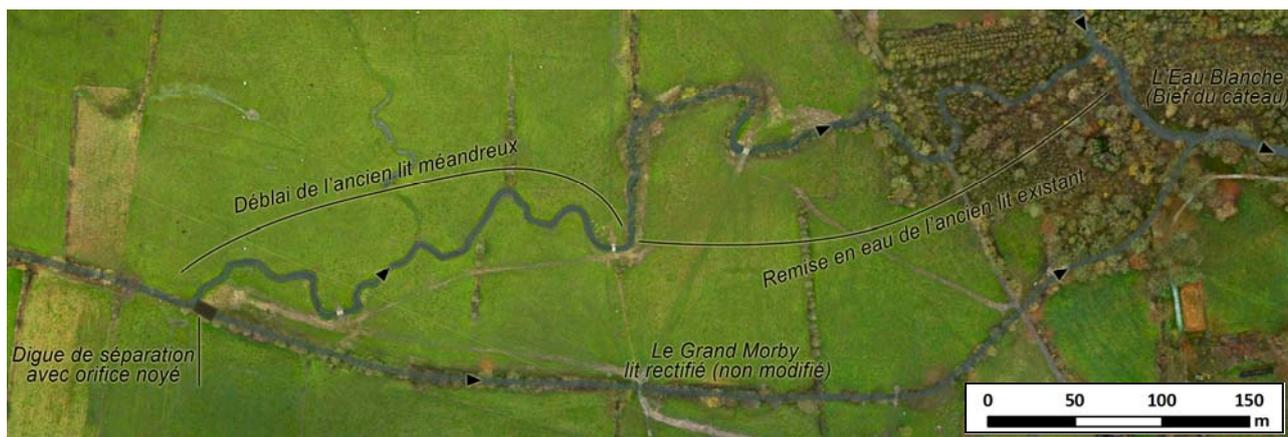
Photo 3: Vue d'ensemble du tracé (Image Drone du 22/11/2012, ULg Agro-Bio Tech, 2012)

L'ancien tracé en plan peut être réutilisé aisément car, sur le secteur amont remblayé, la trace des anciens méandres était encore visible sur le terrain (voir photo 2). Dans le secteur aval, les anciens méandres bordés de ripisylves ont été conservés (photo 3). La pente moyenne du lit à méandres est de 1,2 ‰.

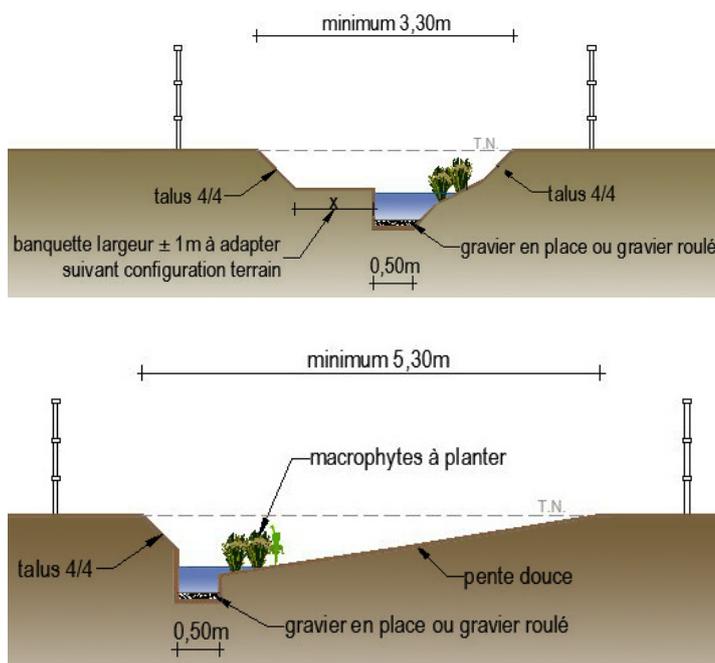
Figures 1 et 2: Exemples de profils-types réalisés sur le Grand Morby

Le dimensionnement des sections à réaliser sur le secteur amont n'a pas été basé sur ces sections de l'Eau blanche mais bien sur base d'un débit à plein bord estimé à $1\text{m}^3/\text{s}$. Ce débit correspond au débit maximum entrant dans le Morby par la dérivation amont venant de l'Eau Blanche. Procédant de la sorte, nous avons établi des profils en travers légèrement sous-dimensionnés, permettant au ruisseau un certain auto-ajustement. La puissance spécifique du Morby et donc sa capacité d'érosion et d'auto-ajustement étant très faibles ($< 10\text{ W}/\text{m}^2$), il a été décidé de creuser des formes variées en vue d'optimiser d'emblée la diversité des faciès et des écoulements. Quatre profils-types ont été établis (figures 1 et 2) et une série de variantes ont encore été appliquées sur le terrain (photo 4). Afin de garder une lame d'eau suffisante en période estivale et de permettre en même temps l'installation d'herbiers d'hélophytes sur des berges en pente très douce, nous avons utilisé la technique des lits emboîtés avec un chenal profond dimensionné sur le débit d'étiage et des banquettes latérales sous eau le reste de l'année.

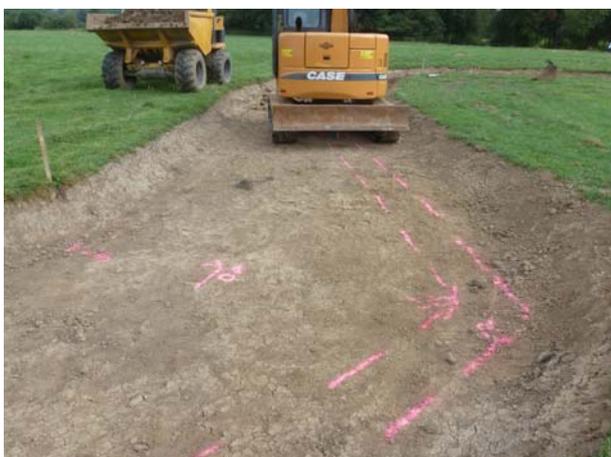
Photo 5: Déblai des banquettes latérales

Dans un premier temps, le lit supérieur comprenant les banquettes latérales a été terrassé en déblai (photo 5). Ensuite le chenal profond a été creusé avec une pelle adaptée (photo 6). La nature des matériaux enlevés ne permettait pas de distinguer les formes de l'ancien lit.

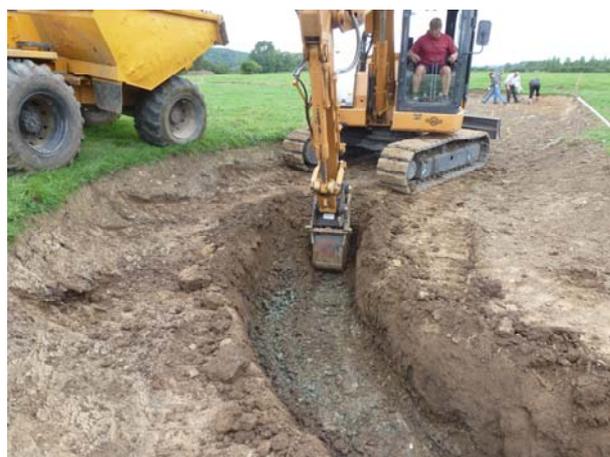
Photo 6: Déblai du chenal d'étiage

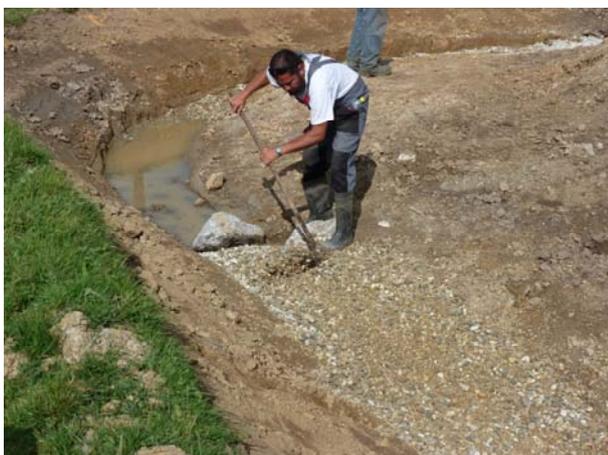
Photo 7: Mise en place du gravier roulé

Jouant avec la sinuosité du lit, des zones de moulles ont été creusées alternant avec des radiers constitués de galets et blocs d'enrochements. Des frayères potentielles ont été créées à l'aide de galets roulés de diamètre compris entre 16 et 32 mm et des graviers de diamètre compris entre 10-20 mm (photo 7).

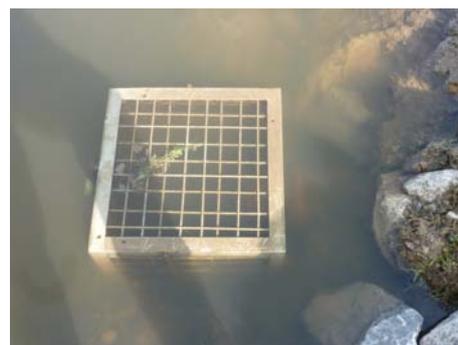
Photo 8: Prise d'eau de l'orifice noyé

Pour des raisons autant écologiques que sanitaires, le lit rectifié du Morby n'a pas été remblayé. Un débit d'appoint de 15 l/s (soit 20 % du débit d'étiage) est réservé pour ce lit. Le partage des débits est ajusté au niveau d'un orifice noyé placé sous la digue de séparation. Une cage à l'entrée du conduit permet d'éviter son colmatage rapide par les feuilles (photo 8).

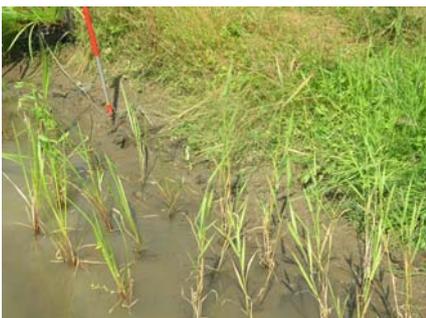
Photo 9: Plantations d'hélophytes

Vu l'absence de ripisylve dans le secteur amont, des saules buissonnants et des herbiers d'hélophytes ont été plantés (photo 9). Complémentairement et en lien avec l'aménagement de frayères, des arbres et branches ont été posés dans le lit en vue de constituer des abris et zones de refuge immédiatement disponibles pour les poissons (photo 10).

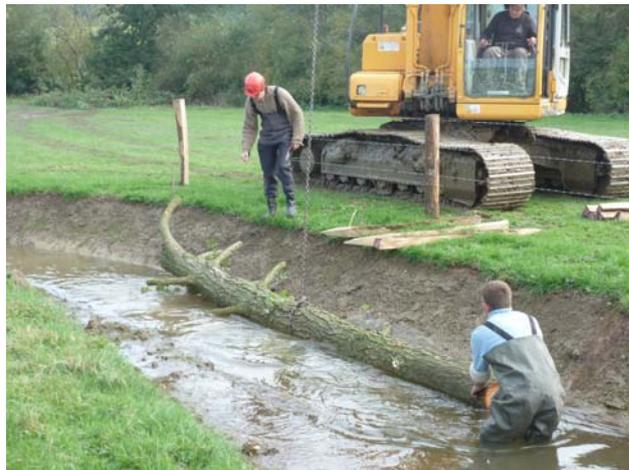
Photo 10: Mise en place de troncs

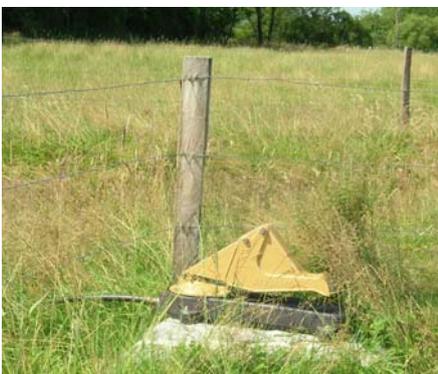
Photo 12: Pompe à museau

Trois passerelles ont été construites pour le passage du bétail et des engins agricoles. Les passerelles sont des dalles de béton préfabriquées posées sur une assise en enrochements à faces parallèles (photo 11). Les prairies ont été équipées de clôtures en barbelés et de pompes à museau pour l'abreuvement du bétail (photo 12).

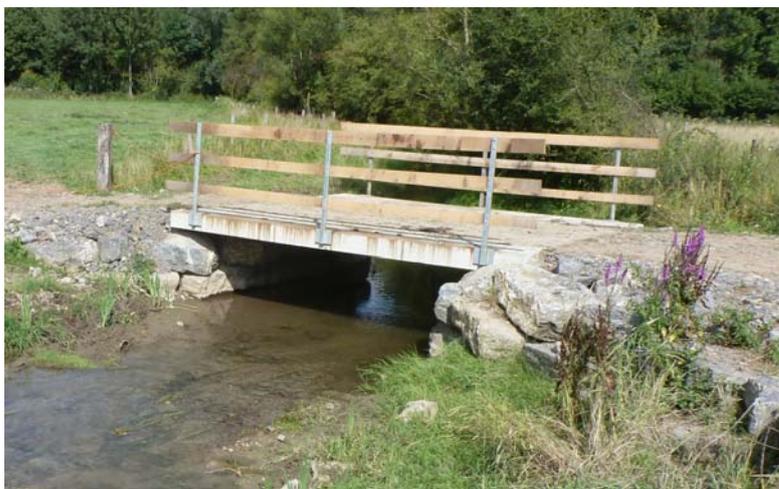
Photo 11: Passerelle pour charroi agricole
