LIFE07 ENV/B/000038

Pilot project « Walphy » : Walloon experimentation of river restoration

Pilot project « Walphy » - Design of a decision tool for hydromorphological restoration of water bodies in Walloon Region (LIFE07 ENV/B/000038)

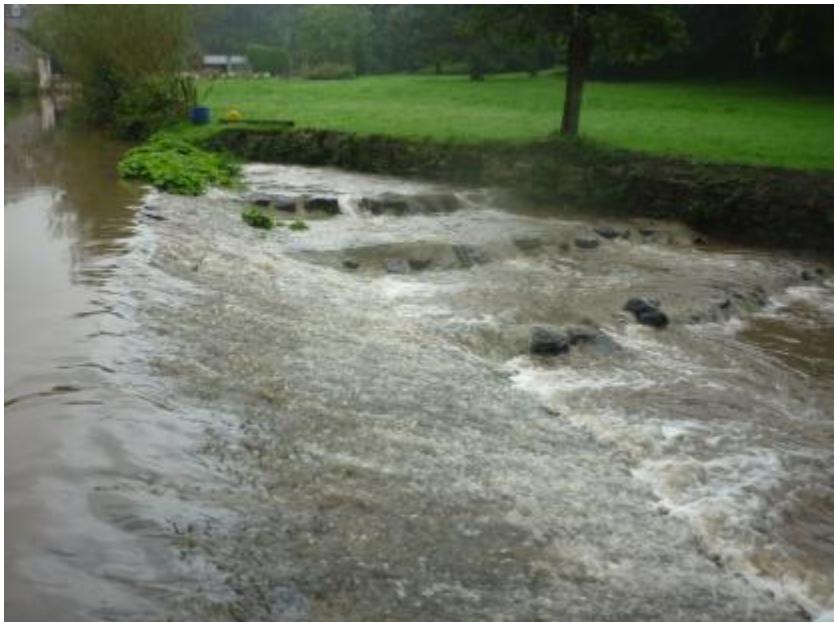
Pré-barrages – Pre weirs

Yvoir (Forge Aminthe)
dénivelée = 1,50 m enrochements
bruts liaisonnés au béton

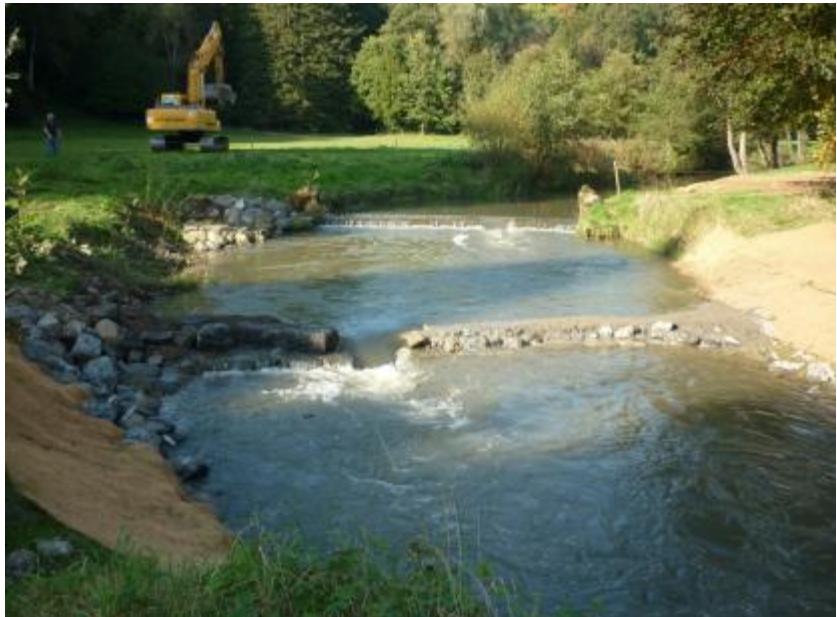
Natoye (Mouffrin)
dénivelée = 0,80 m (3 chutes)

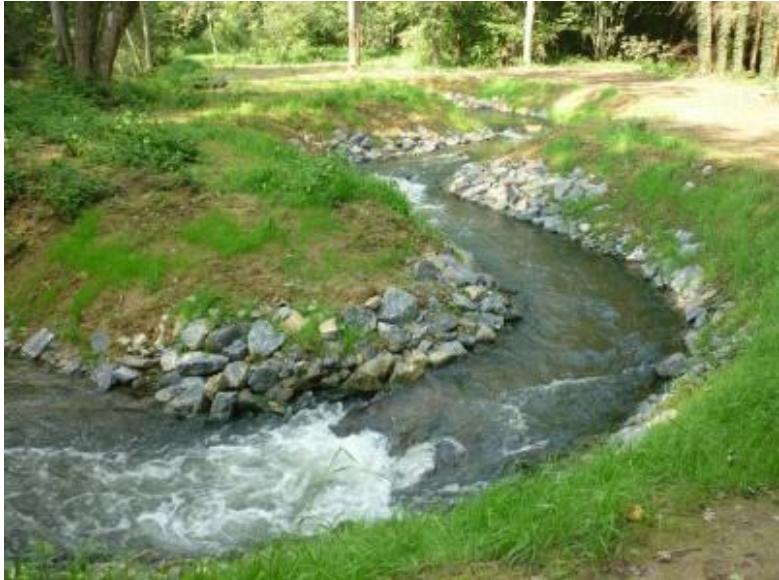
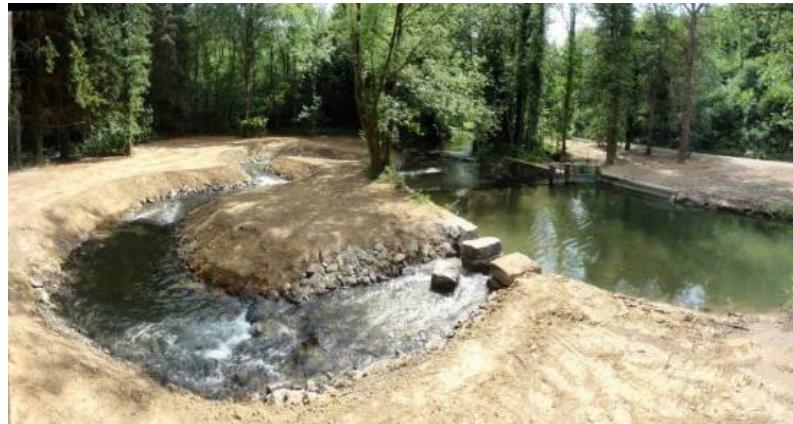
Rivières de contournement – Bypass chanel

Purnode (centrale hydro-
électrique) 1,35 m

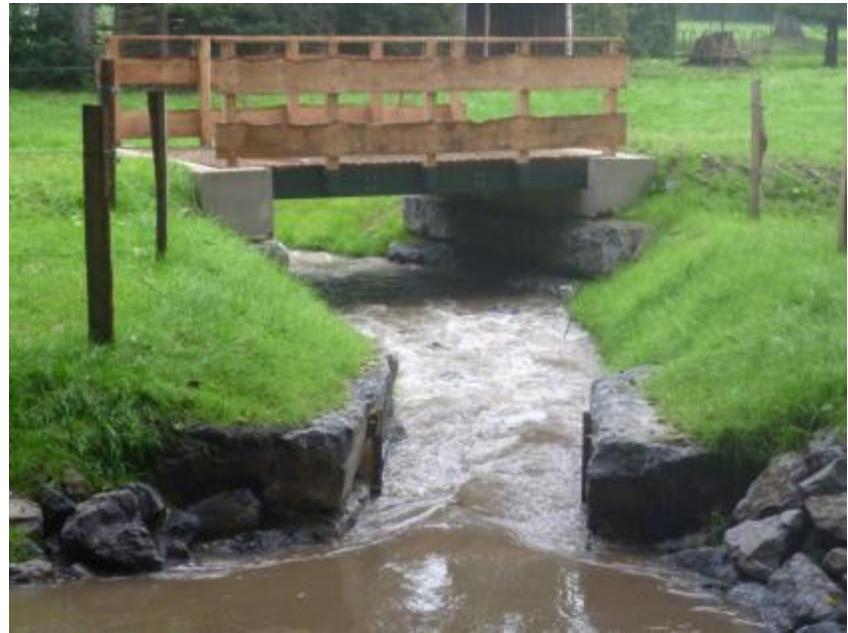
Yvoir (Château Dapsens)

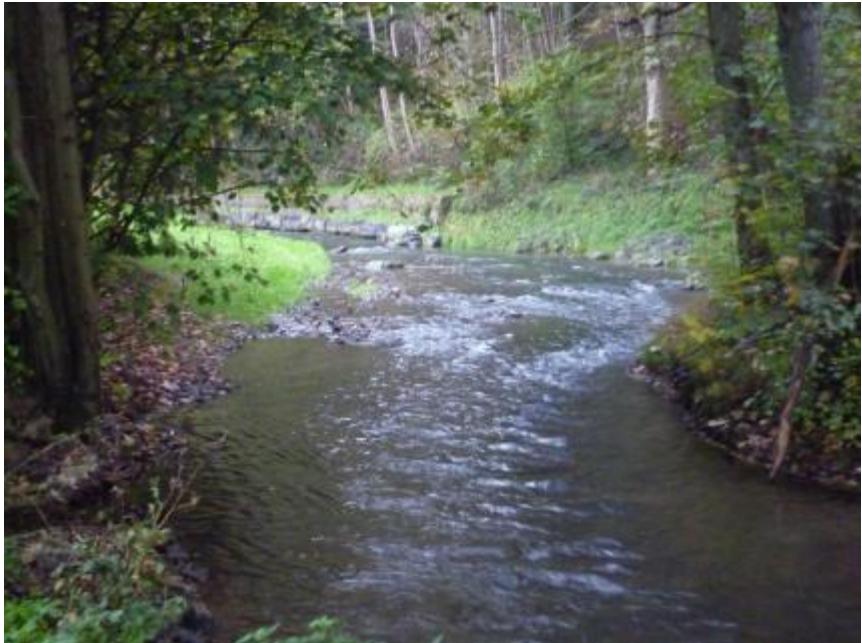
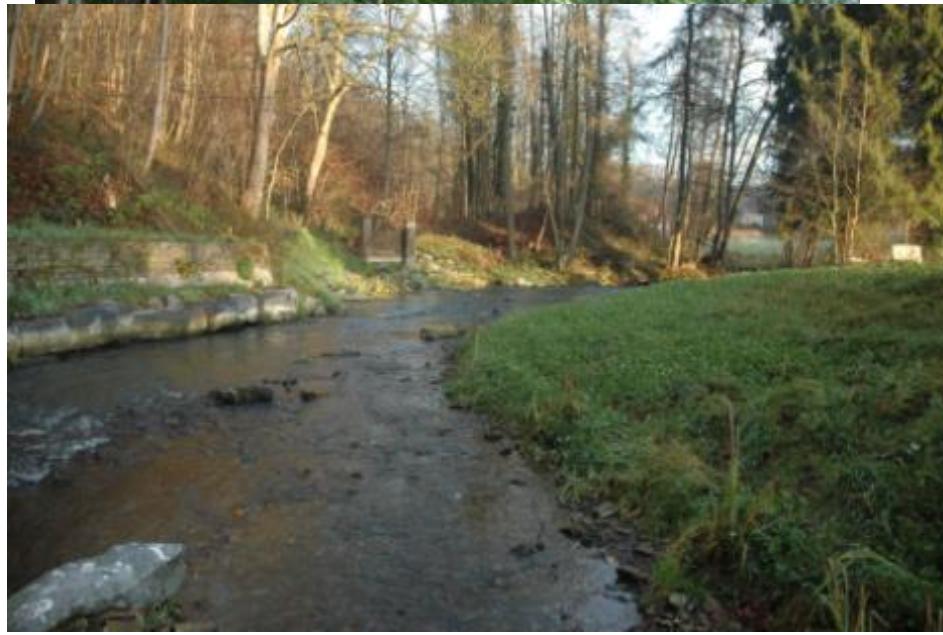
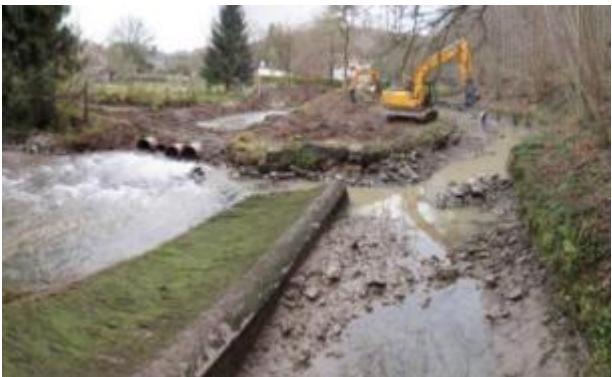
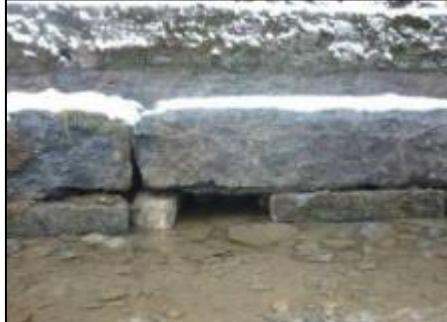
Effacements de barrages – Dam removal

Spontin village - dénivellation : 1.20m

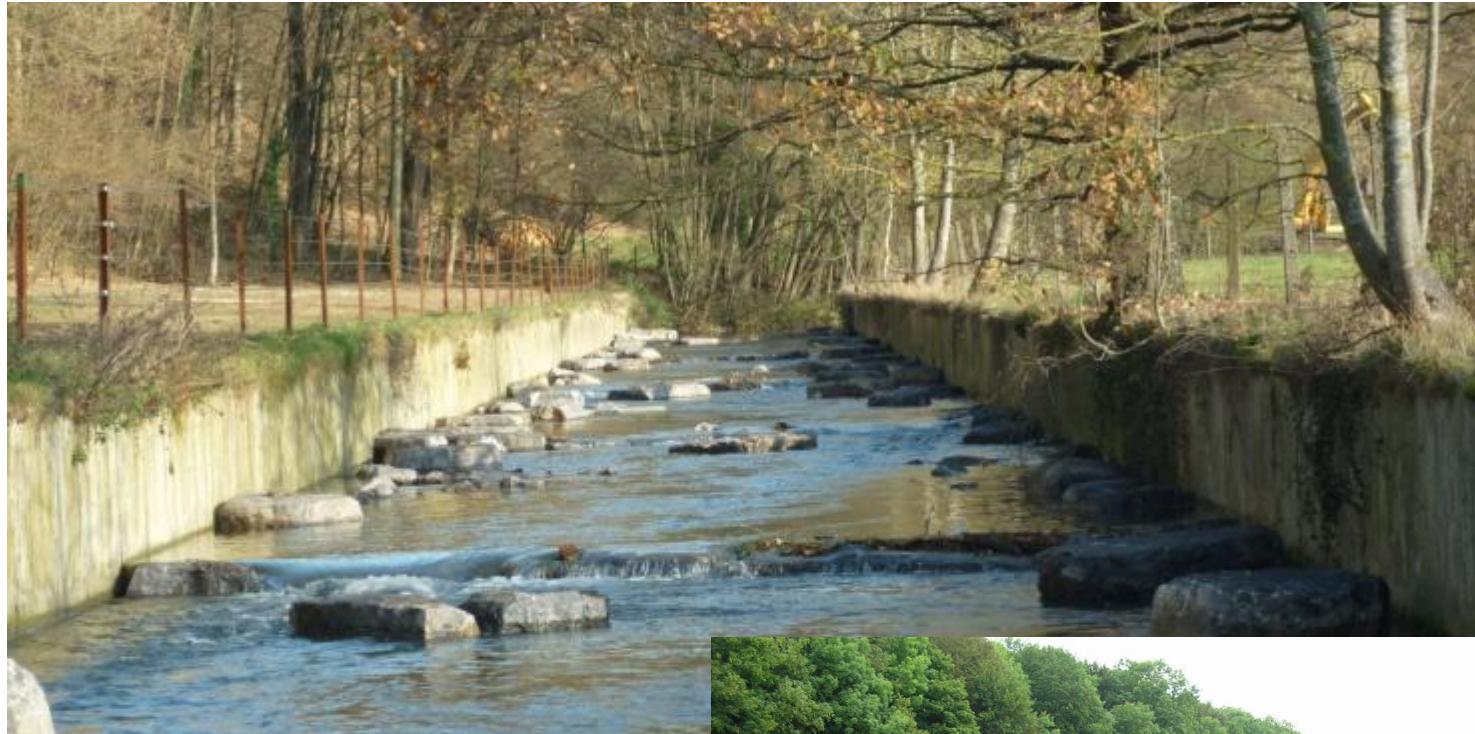
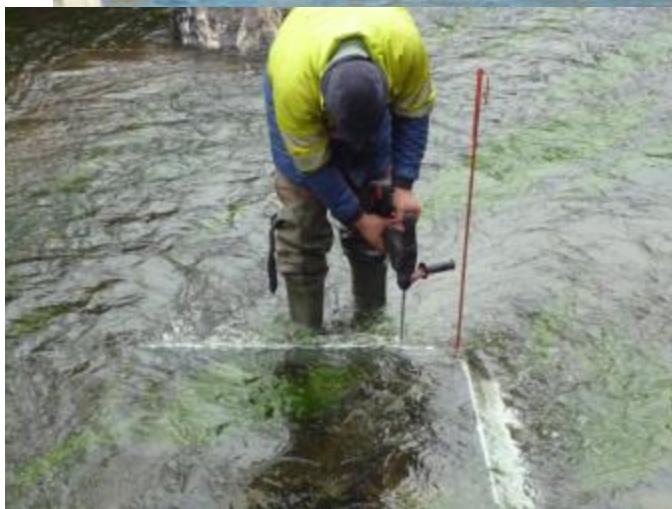
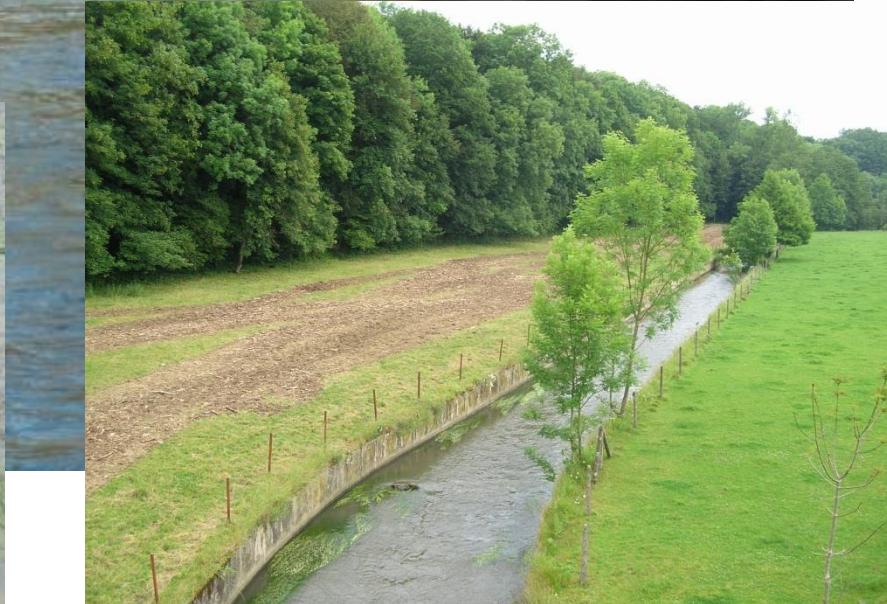
Rampe rugueuse – Rock ramp

Spontin - Vivaqua

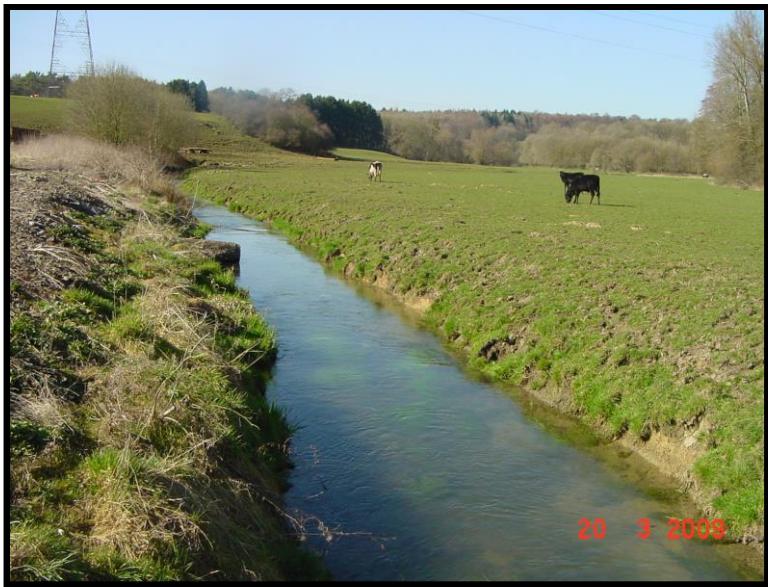
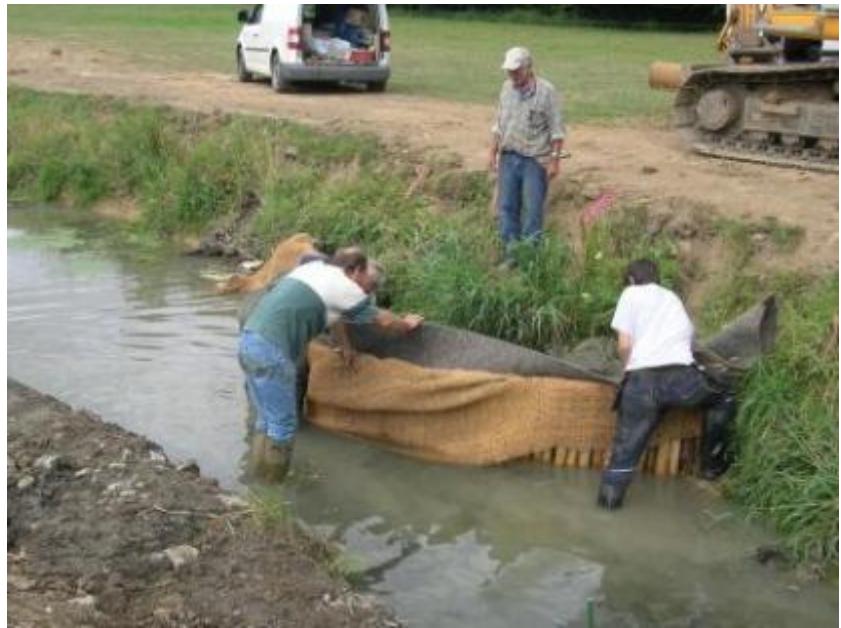
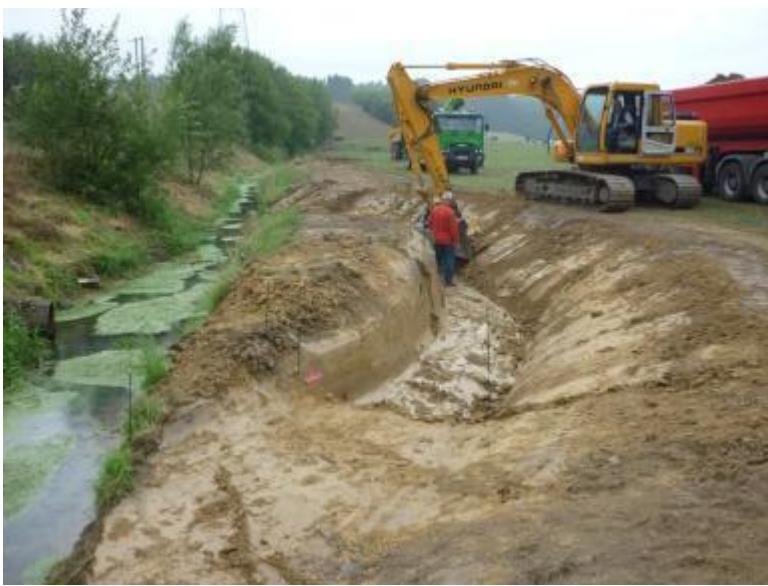
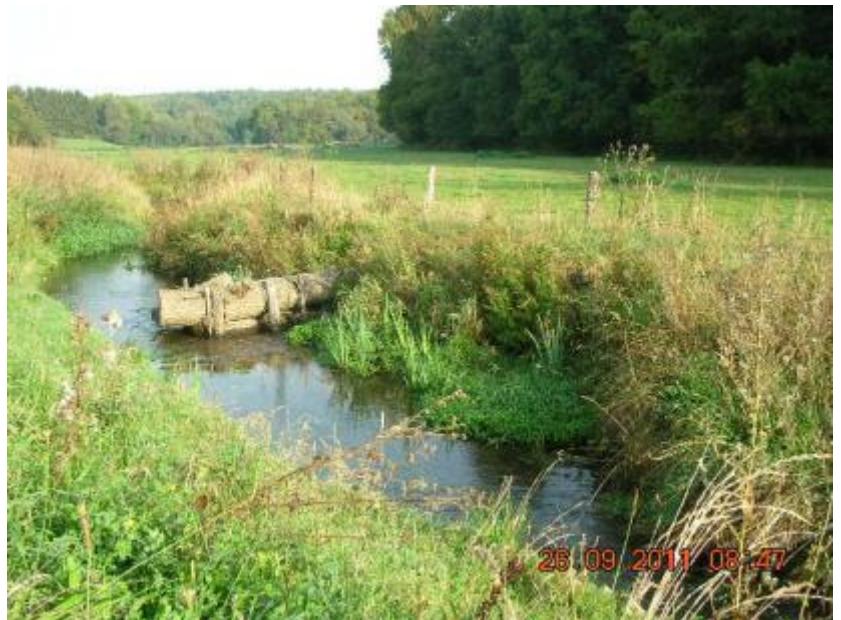
Leignon à Haljoux

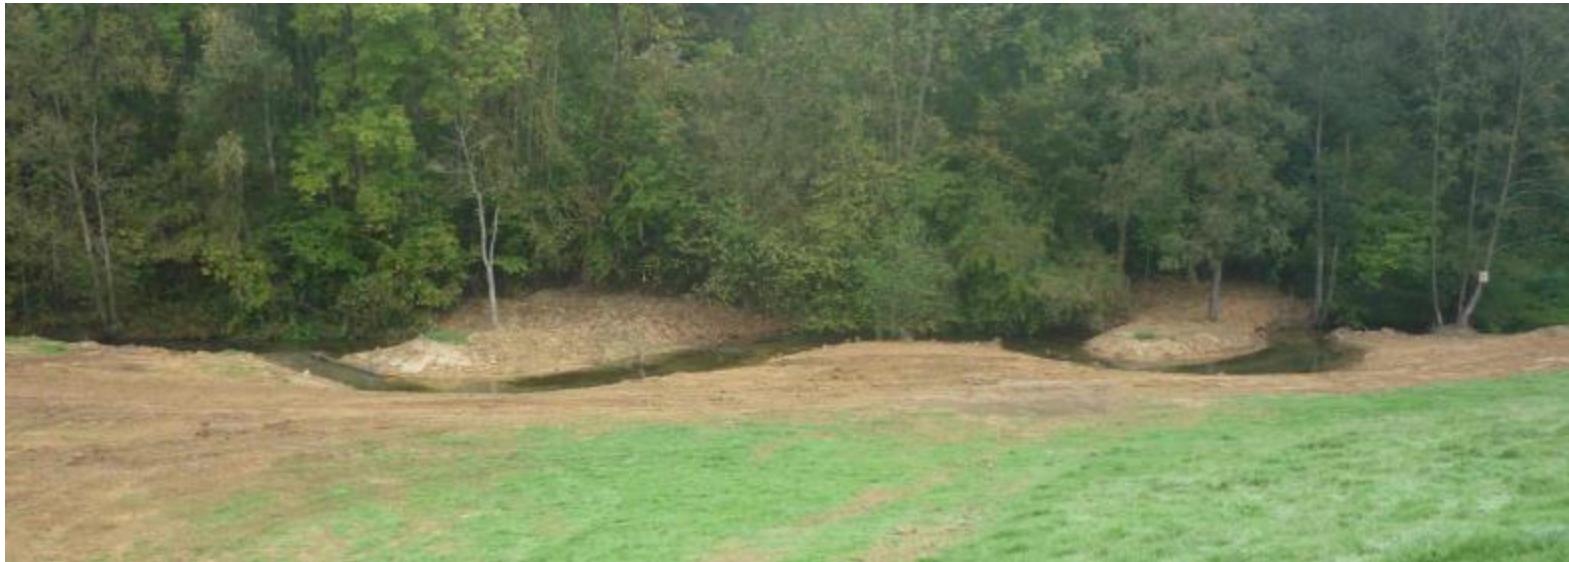
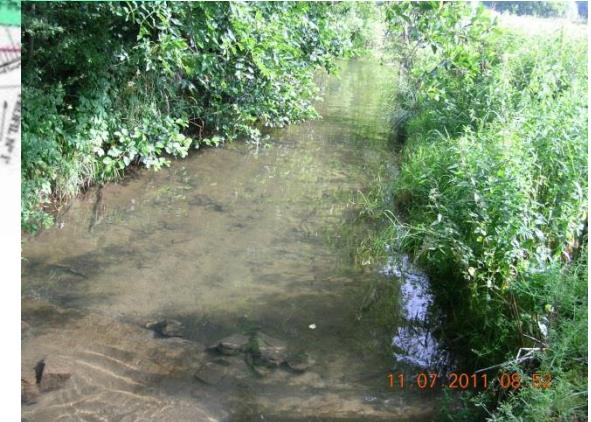
Reméandration et aménagement d'un pertuis

Emptinale Ciney

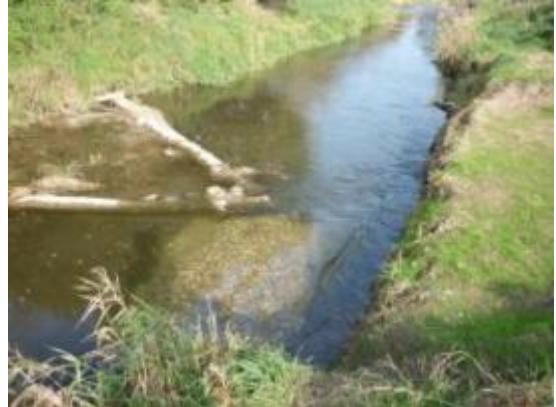
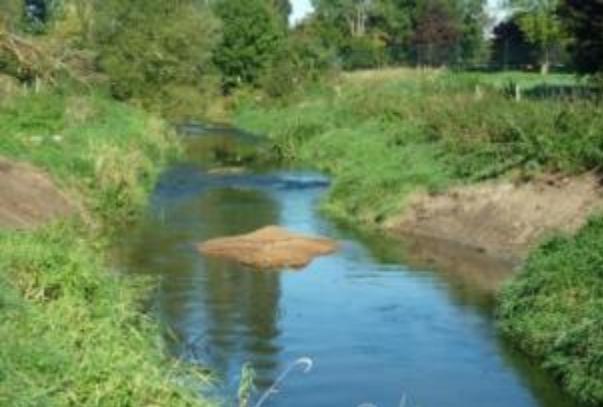
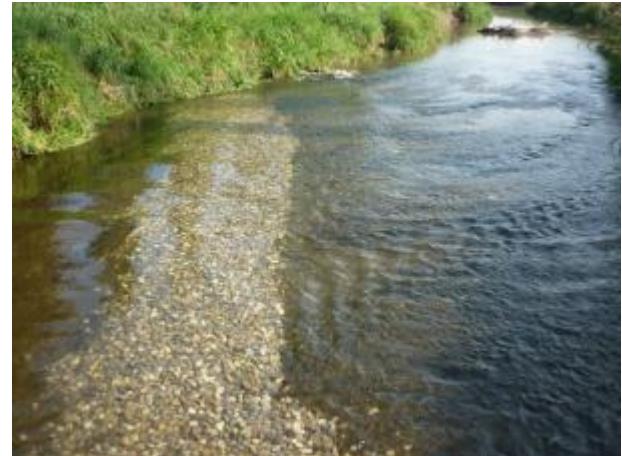
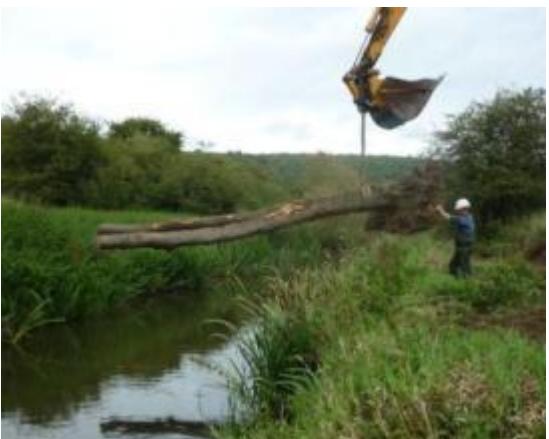
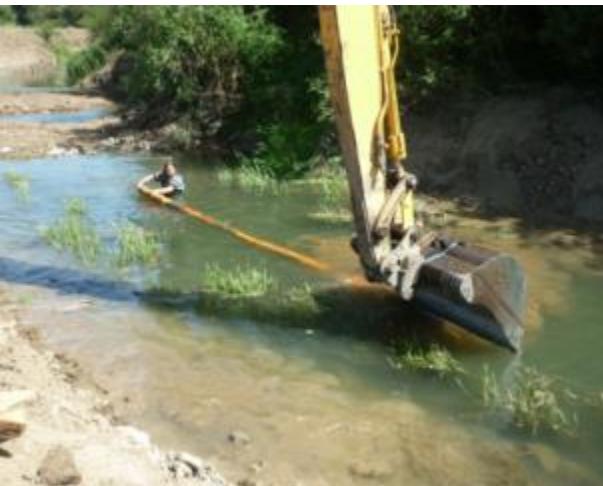
Flow deflectors and gravel re-introduction

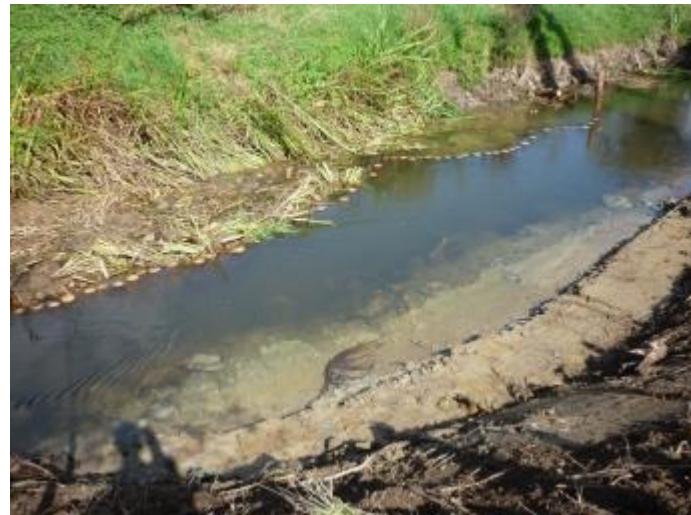
Woody trunk

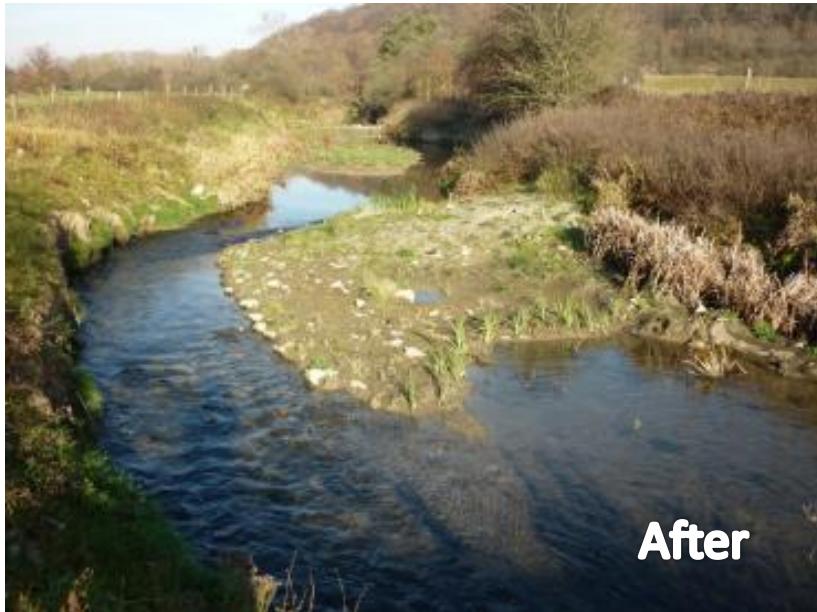
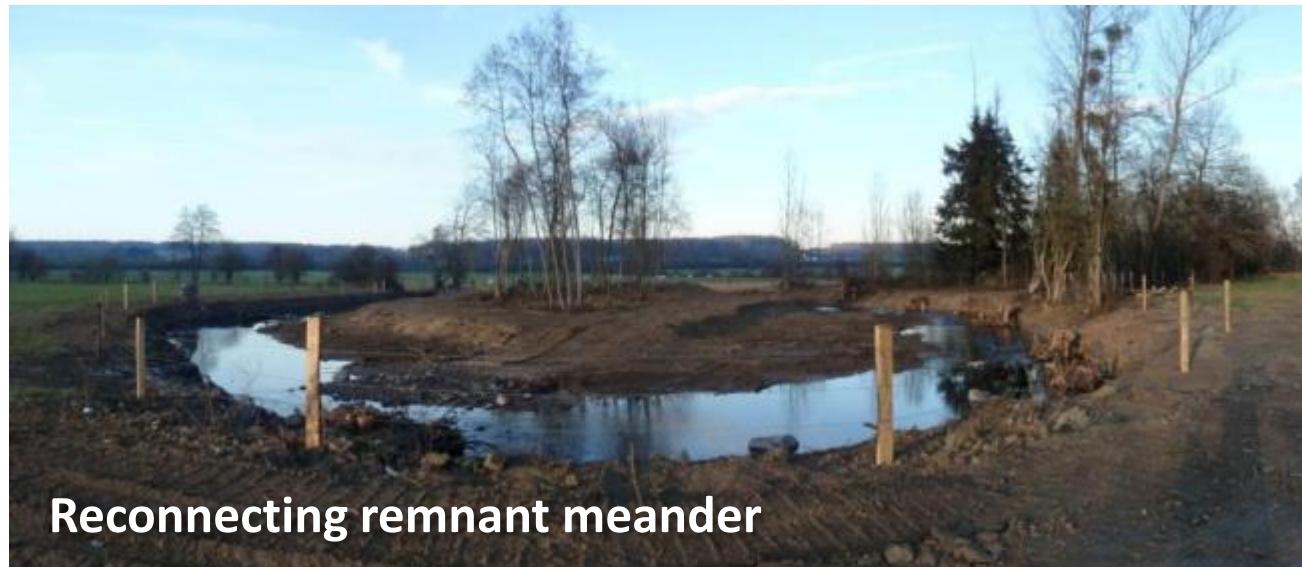
Low level berm

Meandering channel

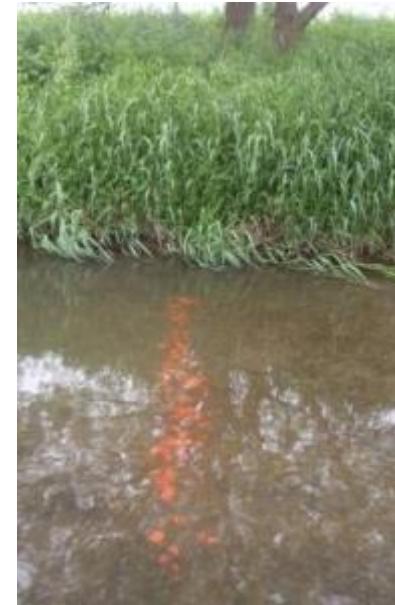
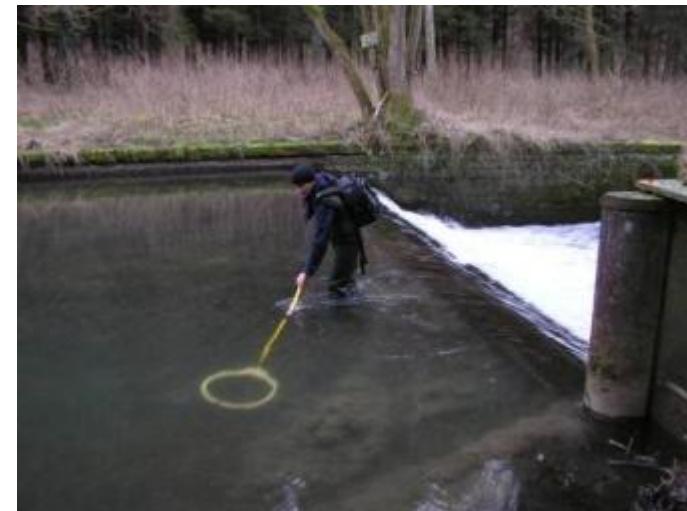
Evaluating bedload mobility using traced pebbles and PIT-tags

PIT tagged pebbles placed in rivers at :

- ✓ reference reaches
- ✓ reaches impacted by obstacle
(e.g. upstream of weir)
 - ➡ enable to highlight restoration of free movement of sediment
- ✓ reaches with spawning gravel
 - ➡ reintroduction enable to characterize the mobility of new spawning gravel

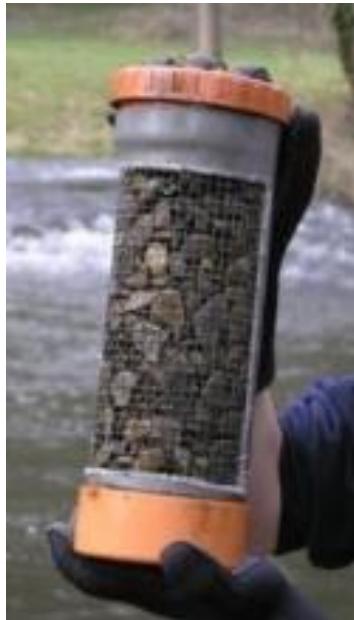
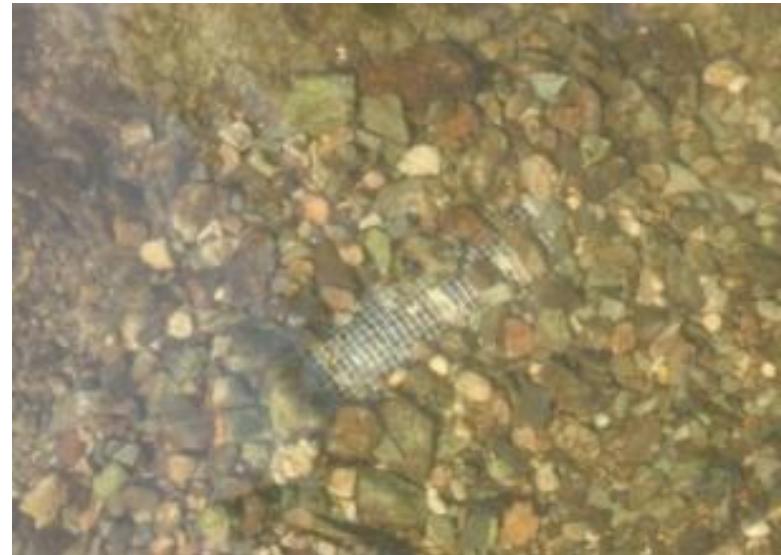
Clogging of the gravel bed

Sediment traps buried into the gravel bed on :

- ✓ reference reaches
- ✓ reaches impacted by restoration work
- ✓ reaches with gravel reintroduction

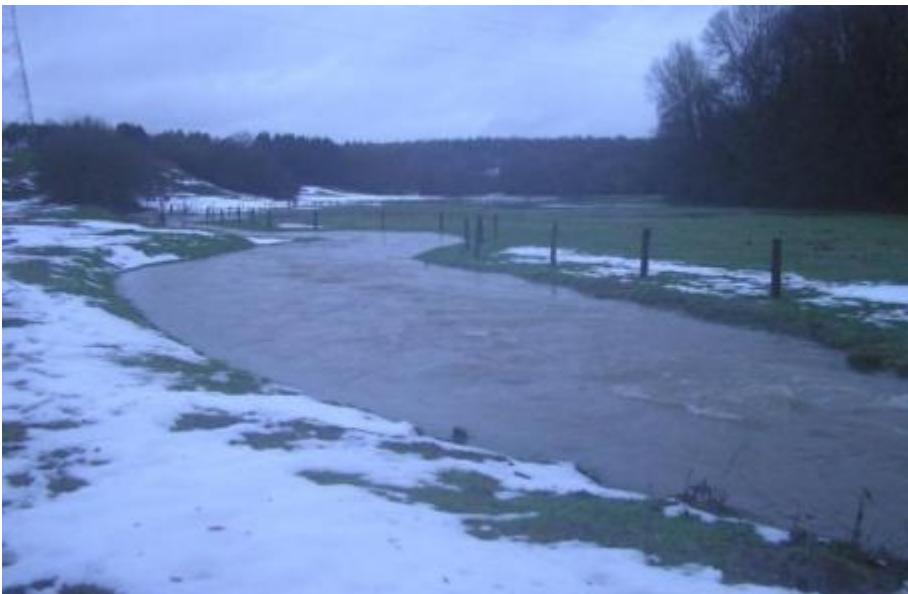
Leignon – Haljoux :
Bankfull discharge (January 7th 2011)

Restoration works and their stability and resistance to erosion : related to flood characteristics (discharge, recurrence, specific stream power, shear stress)

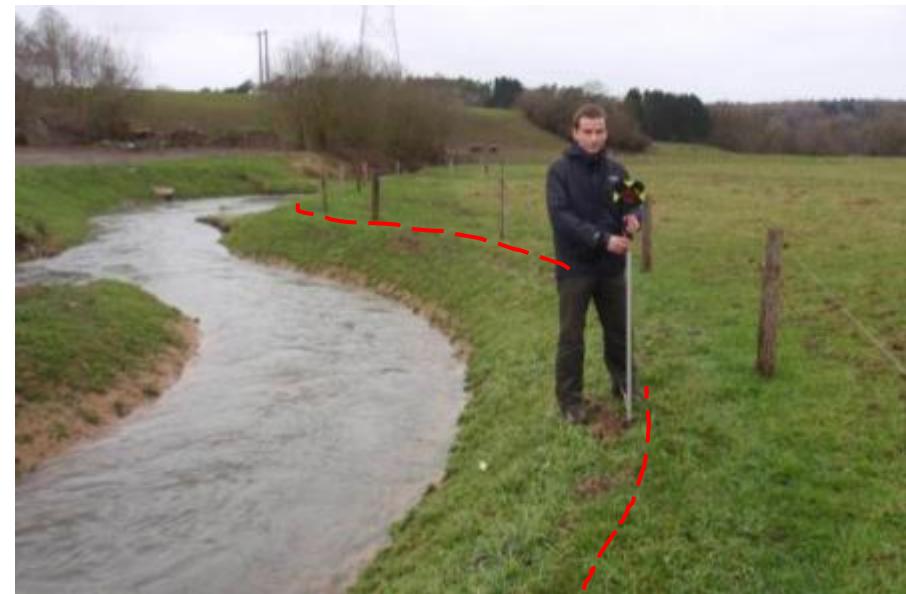
Leignon – Haljoux :
Trash lines survey
