LIFE07 ENV/B/000038

# Restauration hydromorphologique des cours d'eau en Région wallonne : le projet Walphy

**Eric Hallot & Alexandre Peeters**

**Laboratoire d'Hydrographie et de Géomorphologie fluviale – Ulg**

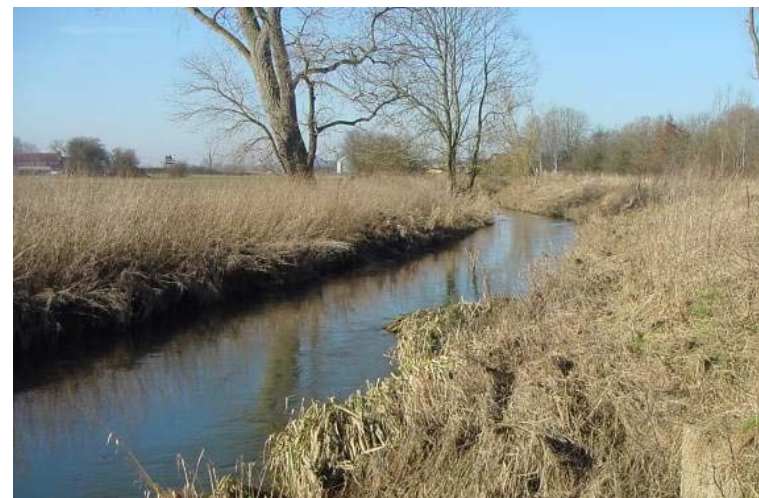
## L'Eau Blanche : continuité transversale altérée

Plan de la rivière de l'Eau Blanche (dressé en 1920 et révisé en 1944)

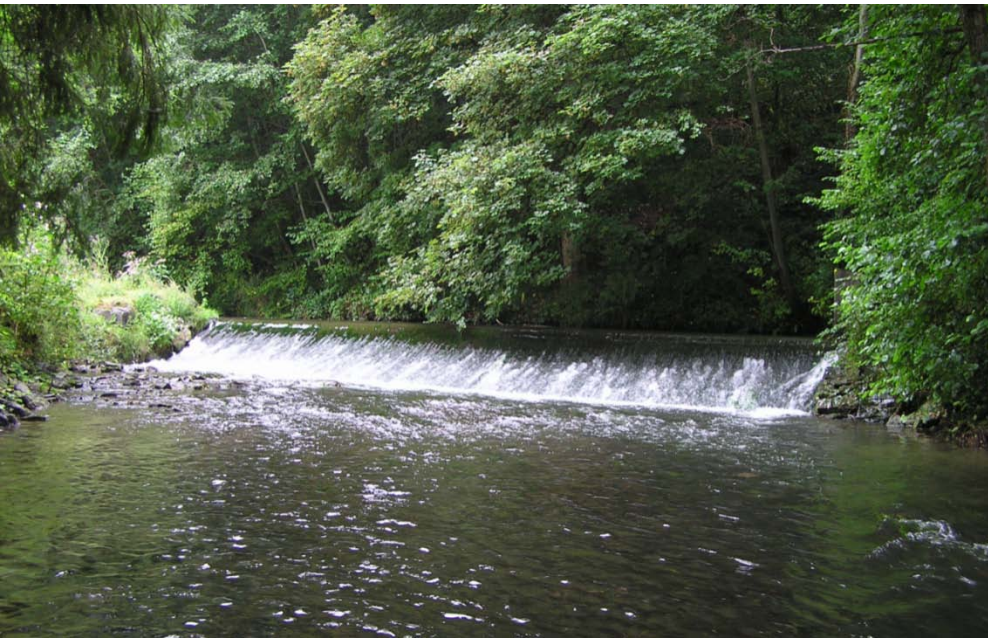
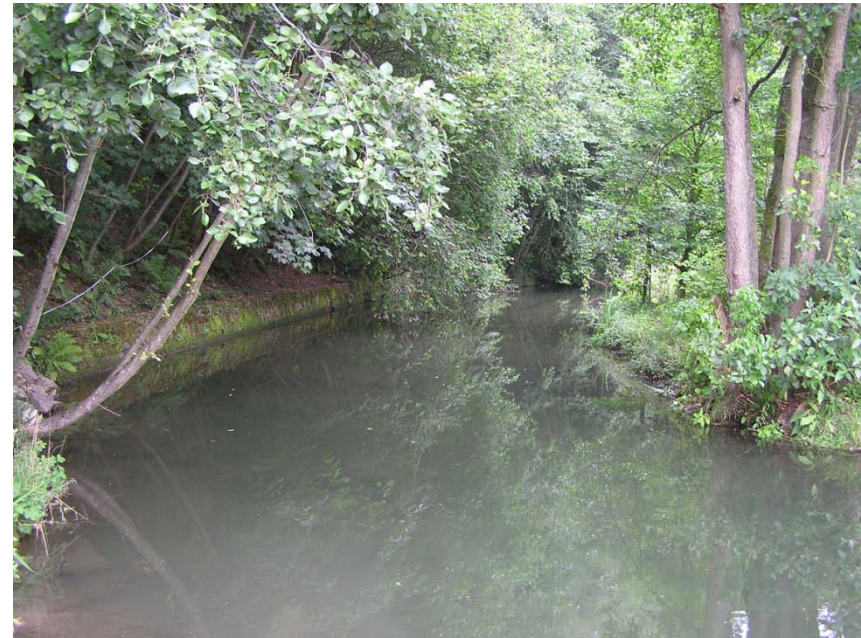
## Le Bocq à Spontin : effacement d'un déversoir

- Hauteur de chute : 1.20 m
- Obstacle à la circulation des poissons
- Transport sédimentaire perturbé
- Contrainte inondation en amont
- Zone d'influence du déversoir : 200 m en amont
  - ➡ Facies d'écoulement lentique

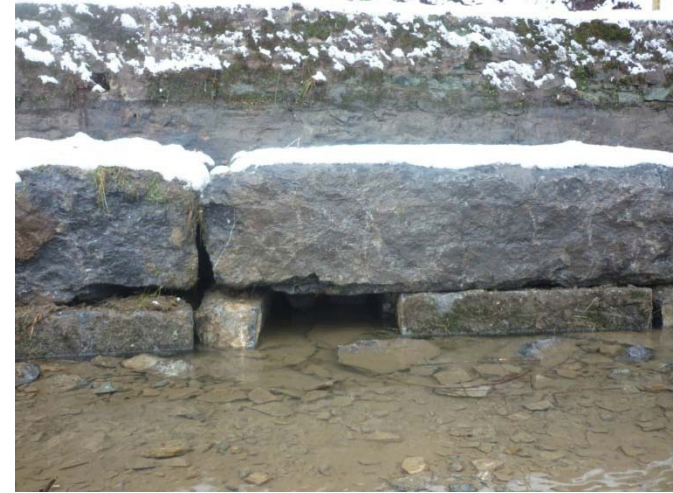
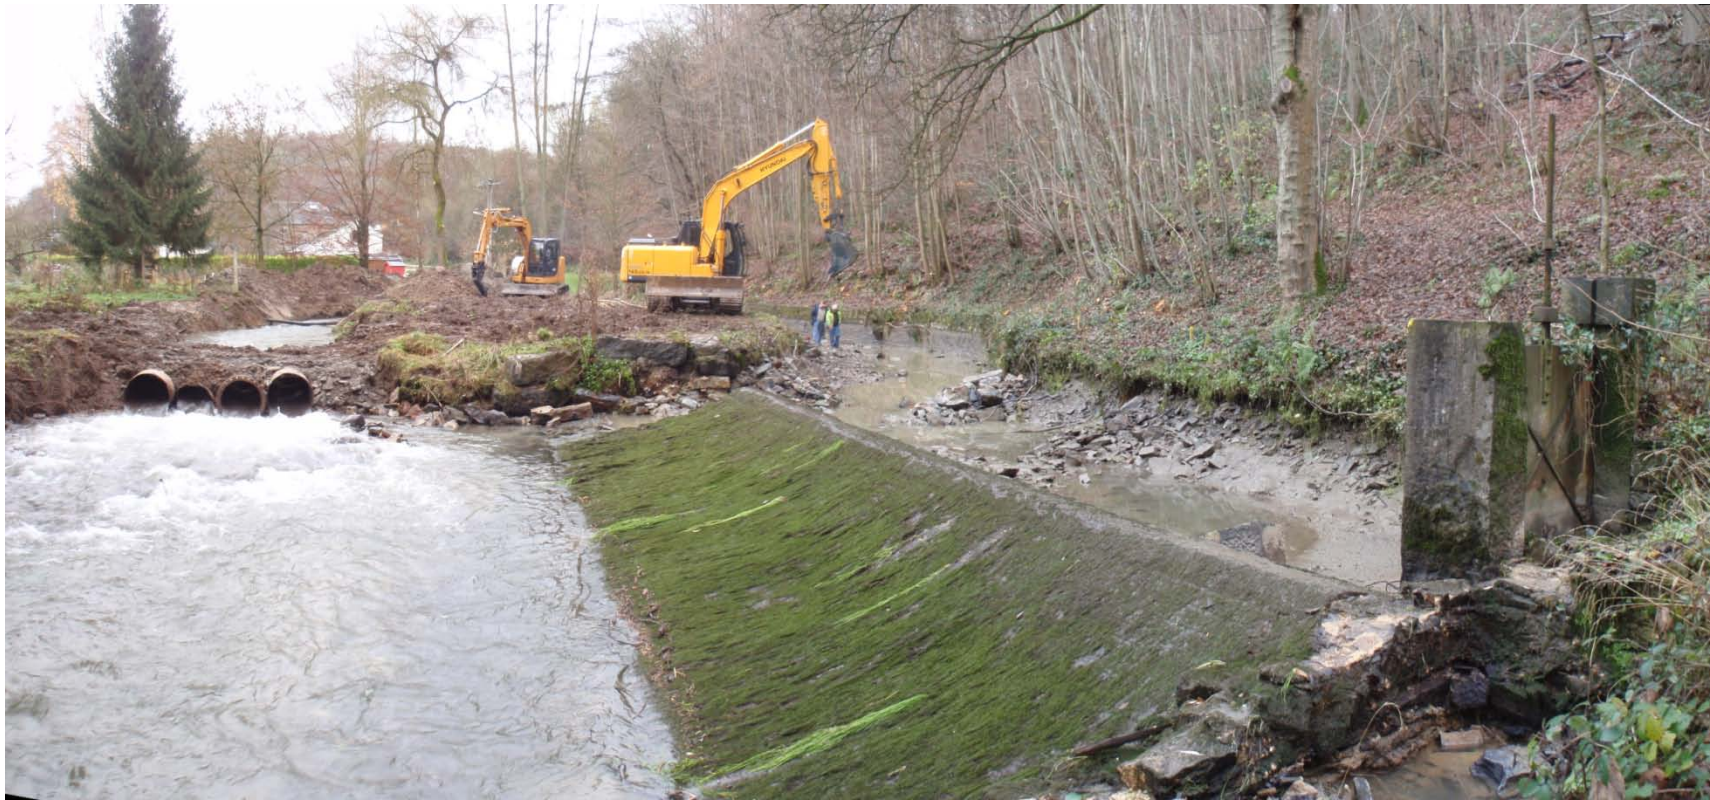
## Le Bocq à Spontin : effacement d'un déversoir

- Chantier débuté en novembre 2010
- Dérivation provisoire du Bocq pour travailler à sec
- Protections de berges en techniques mixtes
- Blocs d'enrochement en pied de berge gauche : protection conduite d'eau + caches à poissons

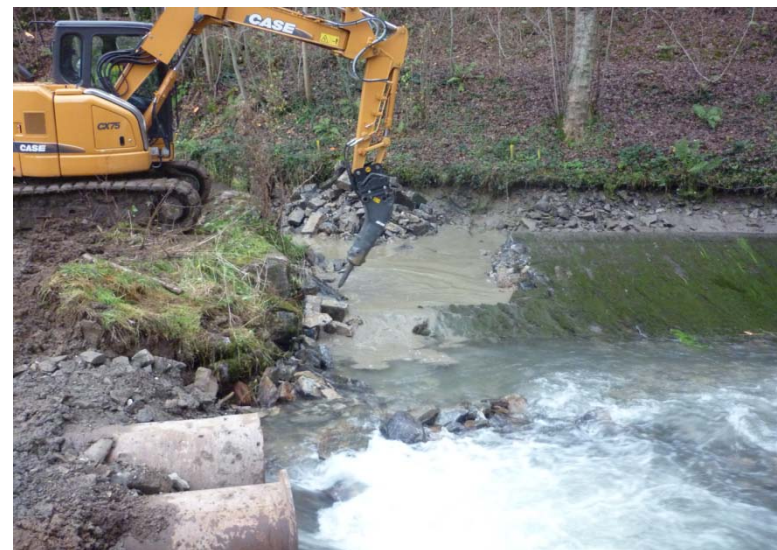
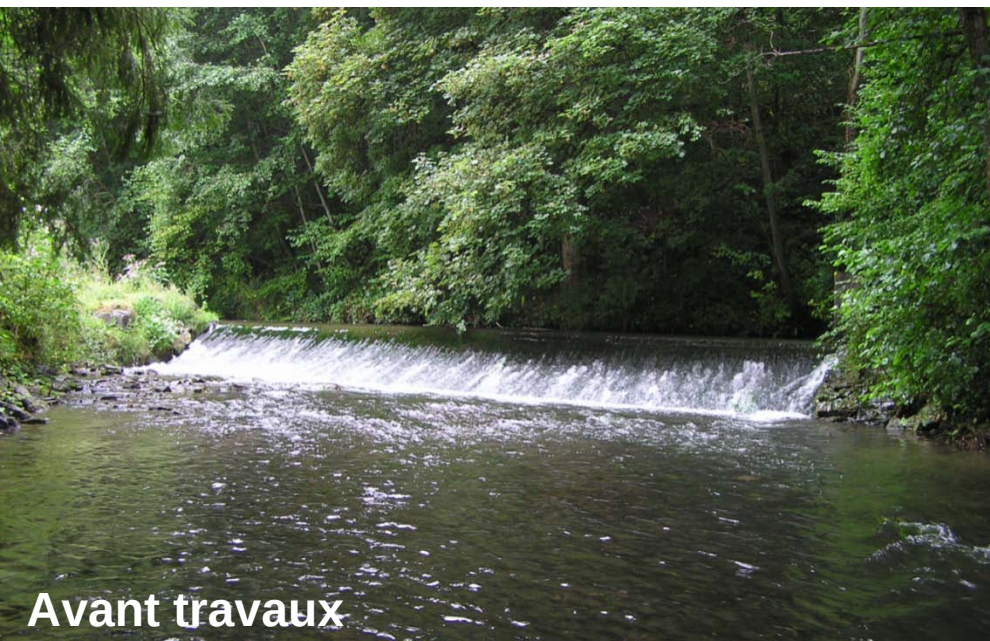
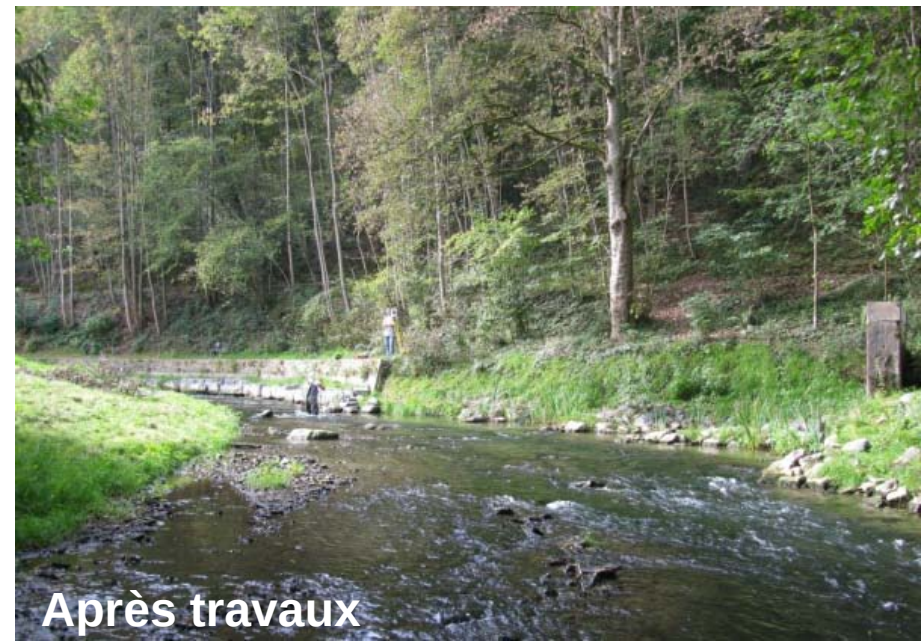
## Le Bocq à Spontin : effacement d'un déversoir

- Maintien d'une chute de 15 cm + seuil de fond
- Retalutage de la berge droite
- Budget : 74.700 €

Avant travaux

Après travaux

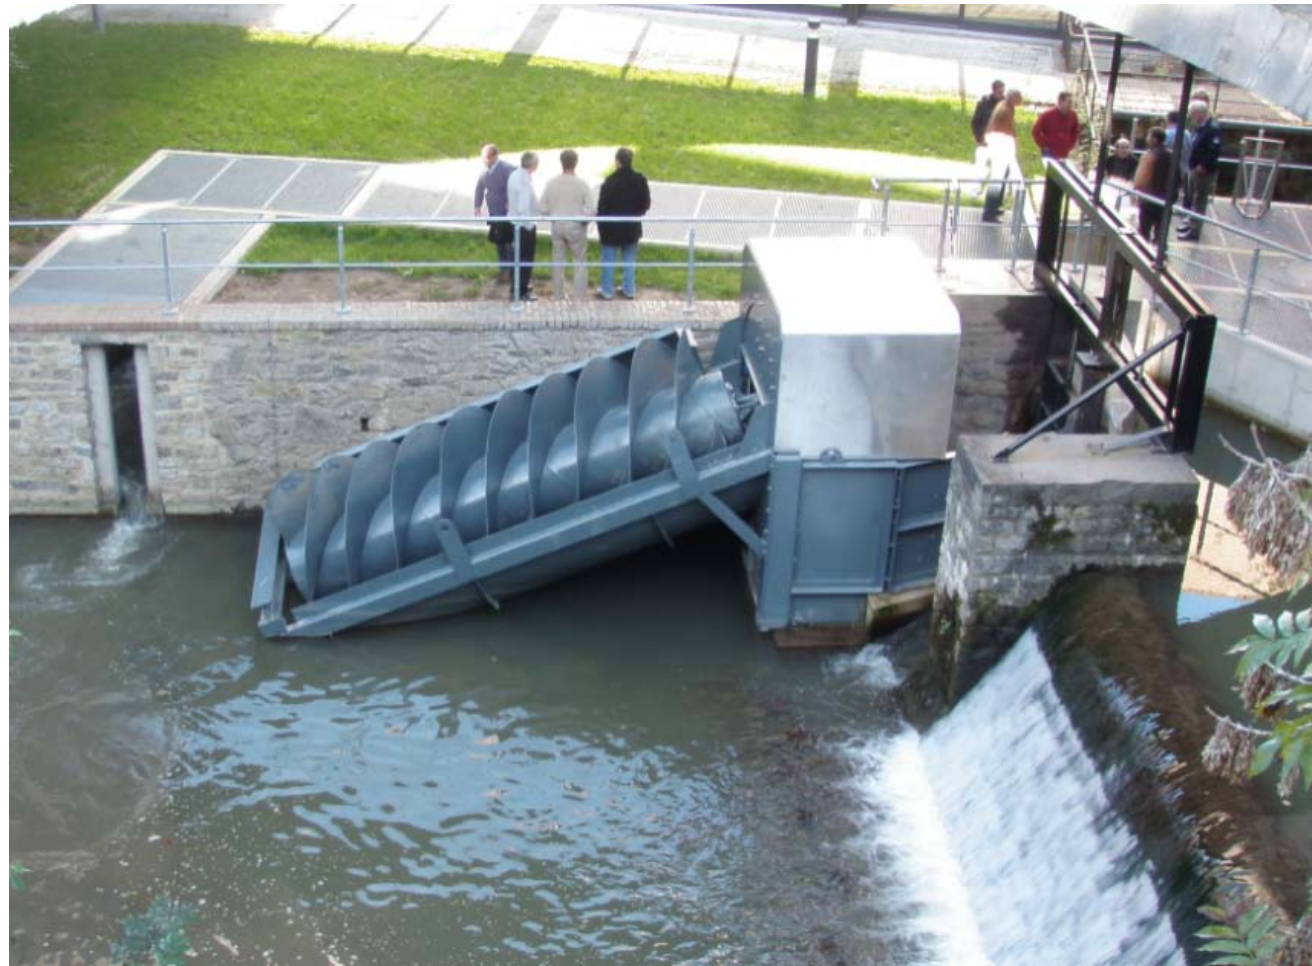
## Le Bocq à Yvoir : passe à bassins

- Hauteur de chute : 1.84 m
- Projet centrale hydro-électrique (travaux combinés)
- 8 chutes de 23 cm (7 bassins)
- Budget : 199.000 €

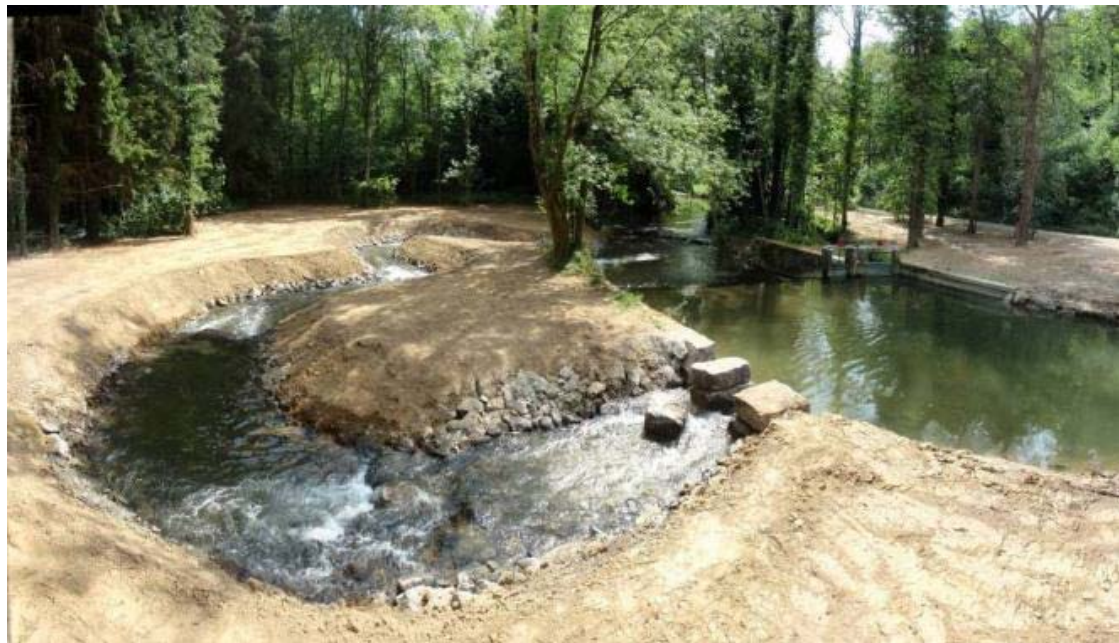
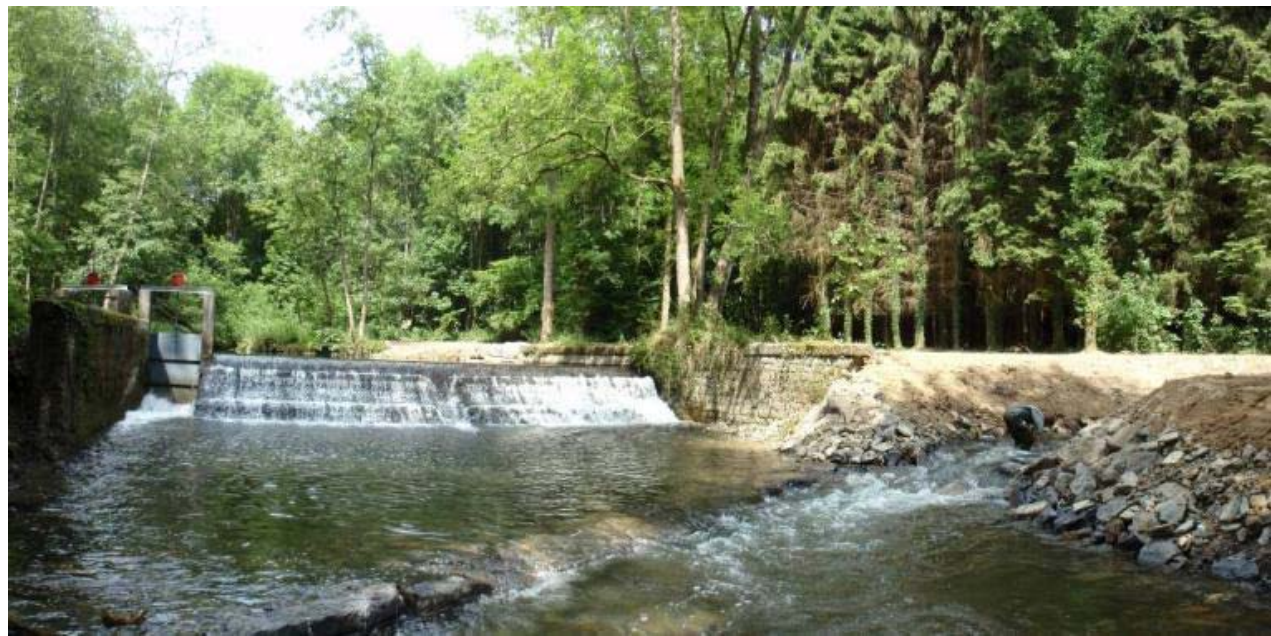
## Le Bocq à Purnode : Rivière de contournement

- Hauteur de chute : 1.35m
- Centrale hydro-électrique
- Rivière de contournement :
  - pente 2.5%
  - 4 zones de seuil/ mouille
  - lit enrochements + graviers
- Budget : 68.000 €

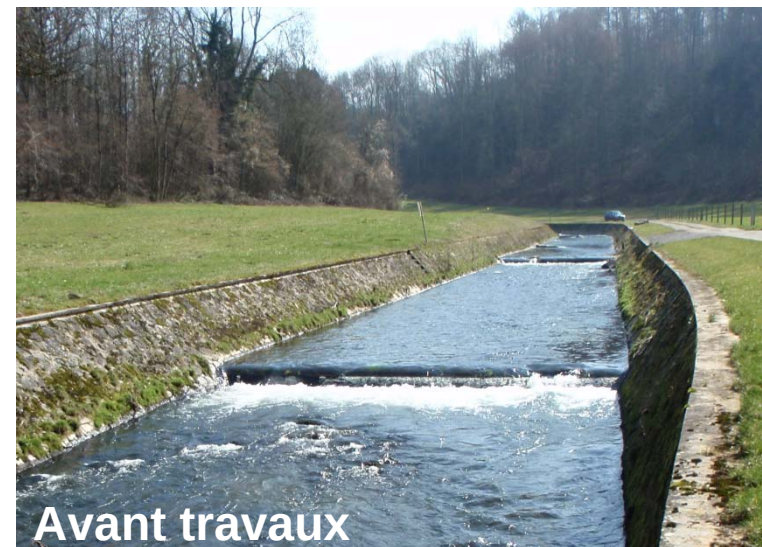
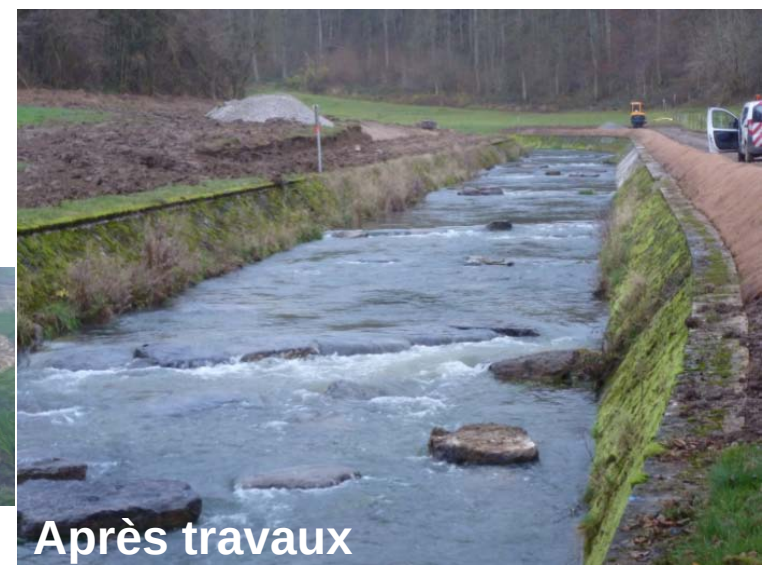
## Le Bocq à Spontin : rampe rugueuse

Cunette bétonnée sur 547 m de long (zone de protection de captage)

- ➔ Facies lotique avec faible lame d'eau
- ➔ { Obstacle à la libre circulation des poissons  
Habitats peu intéressants

- Concertation avec Vivaqua
- Etude hydraulique
- 19 seuils obliques de +/-15 cm en enrochements avec fixation par cornière métallique
- Enrochements + graviers sur fond du lit
- Restauration des habitats + caches à poissons

Avant travaux

Après travaux

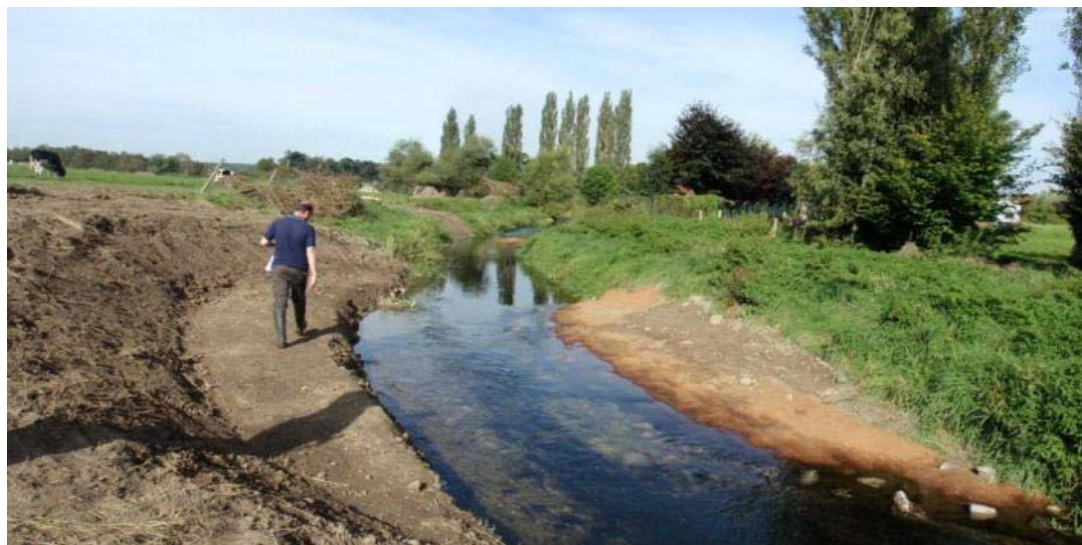
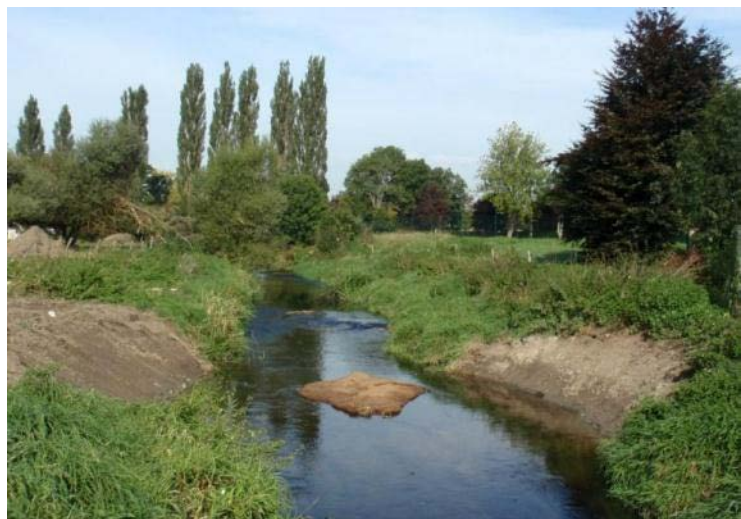
## L'Eau Blanche à Mariembourg (2010-2011) : diversification des habitats

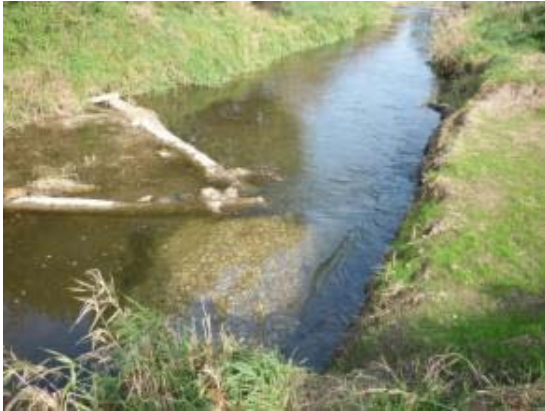
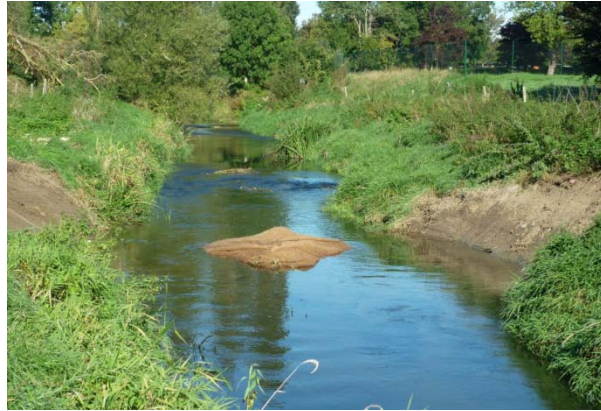
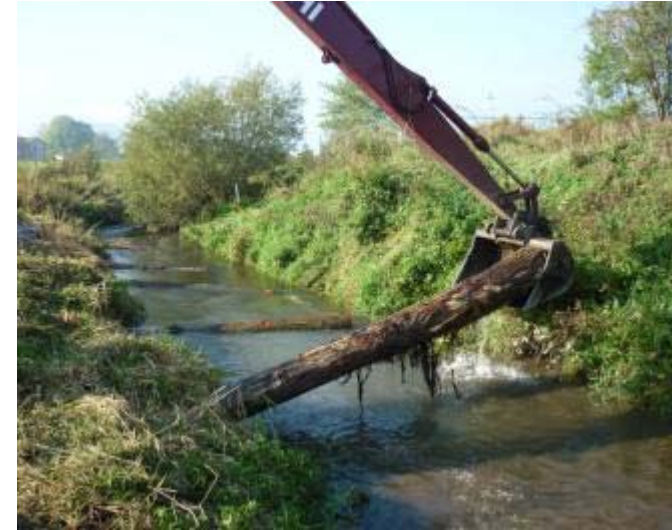
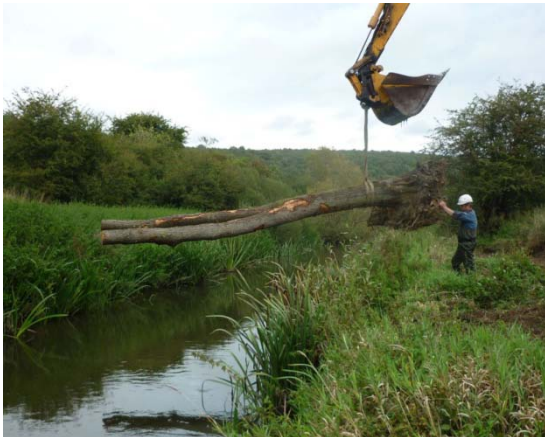
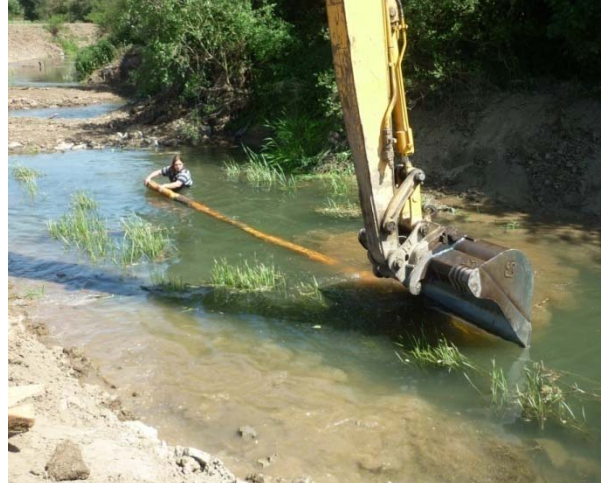
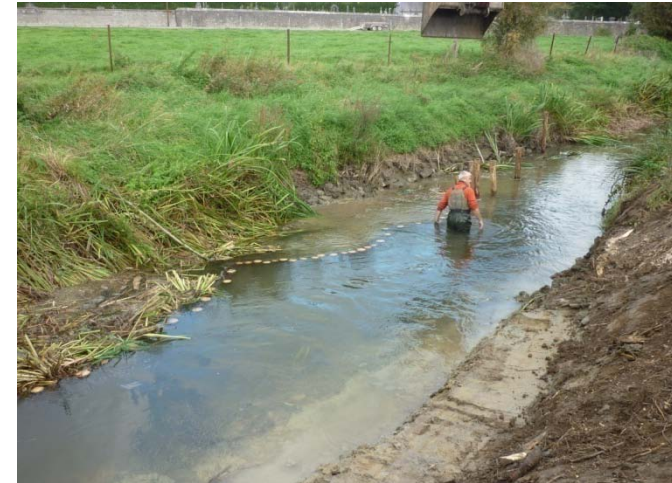
## L'Eau Blanche à Mariembourg (2010) : diversification des habitats

*Déflecteurs et injection de galets*

*Troncs d'arbre*

*Banquette*

Linéaire restauré : 2.340 m

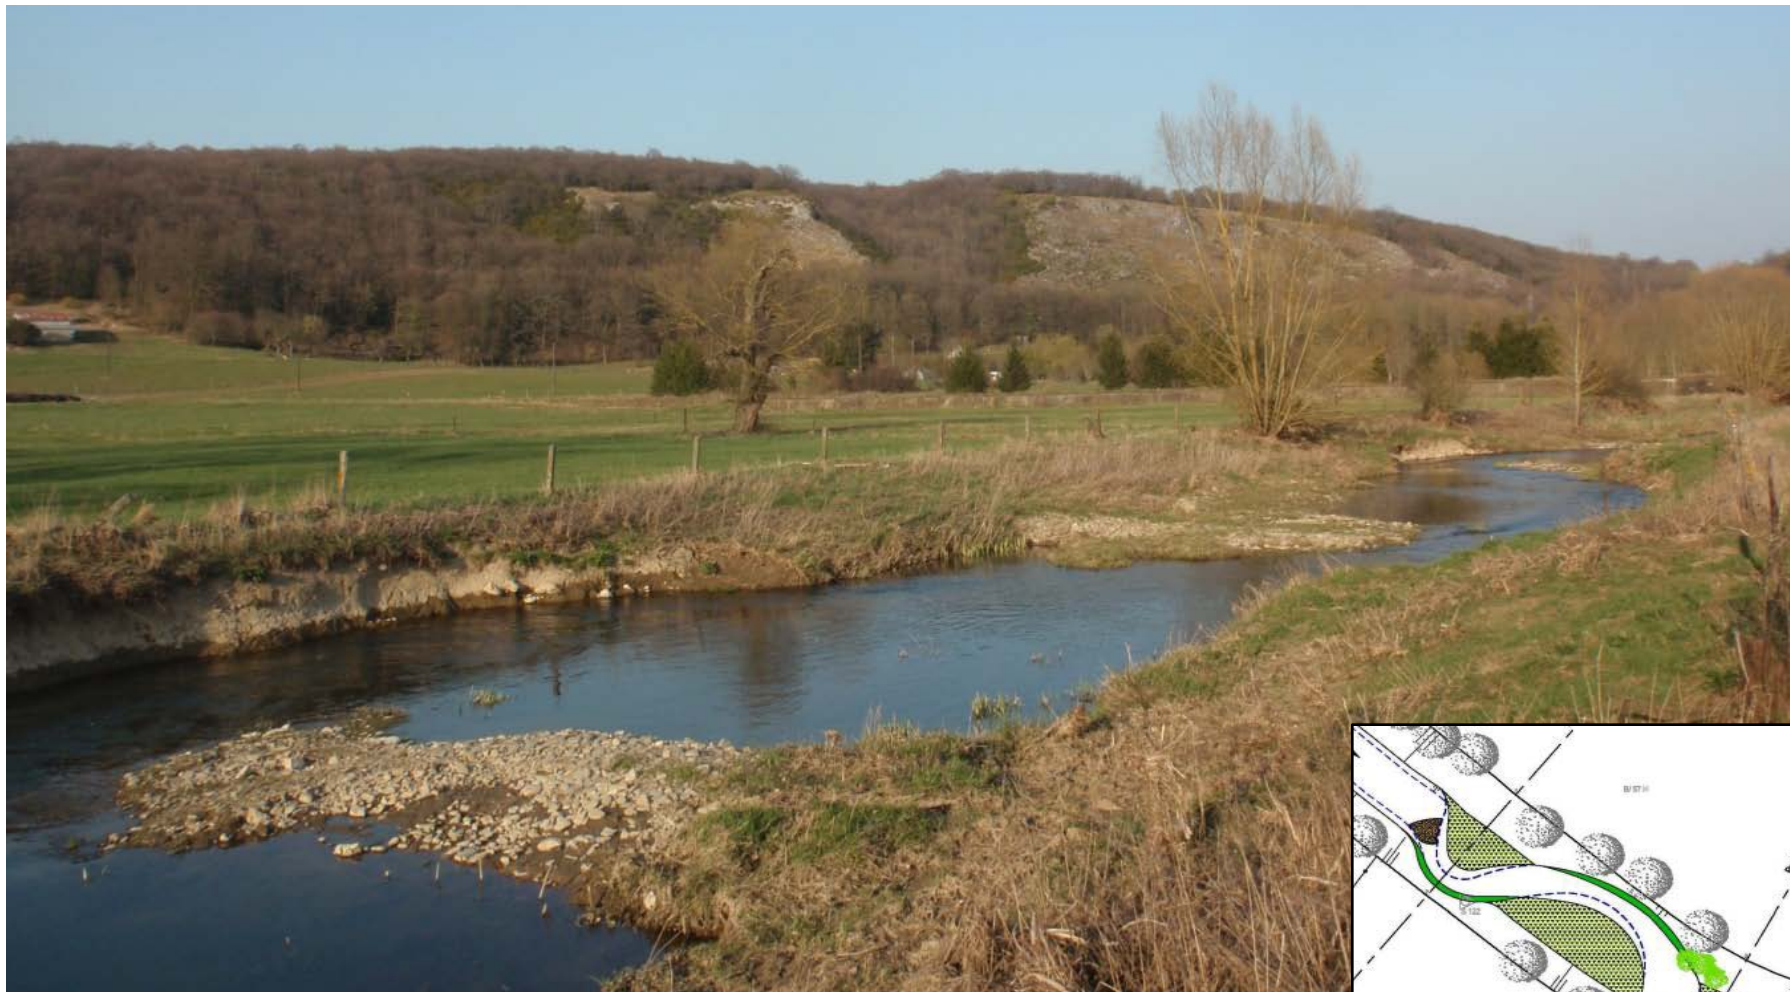
## L'Eau Blanche à Nismes (2011) : reméandration

Linéaire restauré : 2.450 m

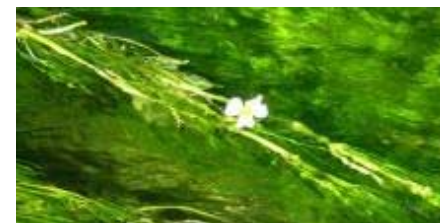
**Macrophytes** : Indice IBMR (Haury *et al.*, 1998) basé sur :

- le recouvrement,
- l'amplitude écologique,
- le niveau trophique des espèces

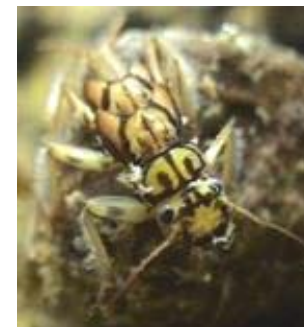
**Macroinvertébrés** : indices basés sur :

- l'abondance,
- la richesse numérique,
- la polluosensibilité des espèces,
- les traits biologiques,
- la qualité de l'habitat,...

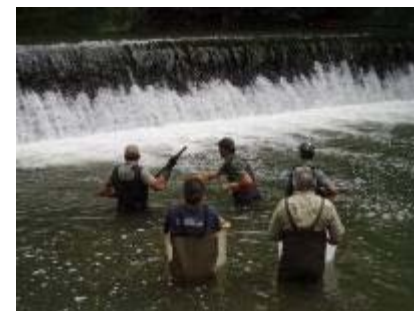
**Pêche électrique et indice IBIP** (Didier, 1997, Kestemont *et al.*, 2001)

basé sur :

- l'abondance,
- la densité,
- la richesse taxonomique,...

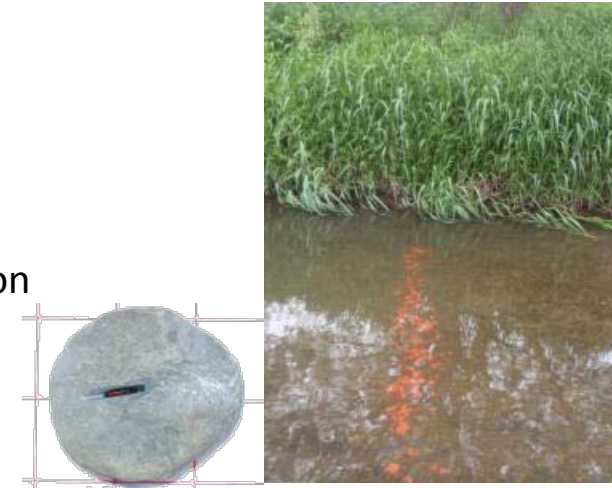
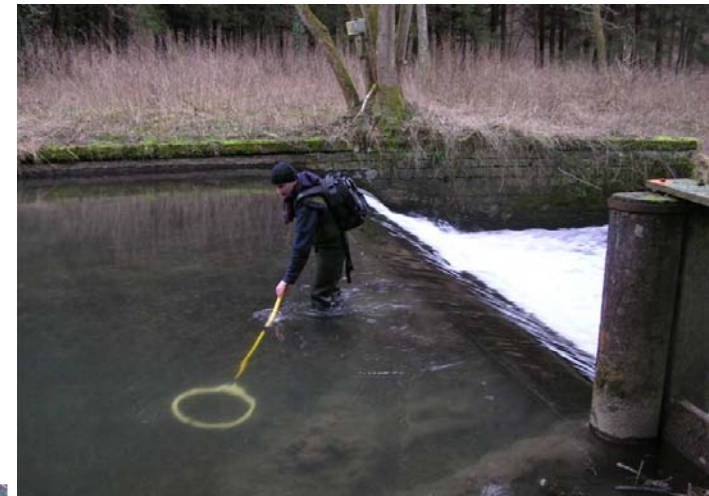
### *Colmatage des frayères*

Suivi du colmatage des frayères reconstituées et son impact sur la qualité de l'habitat

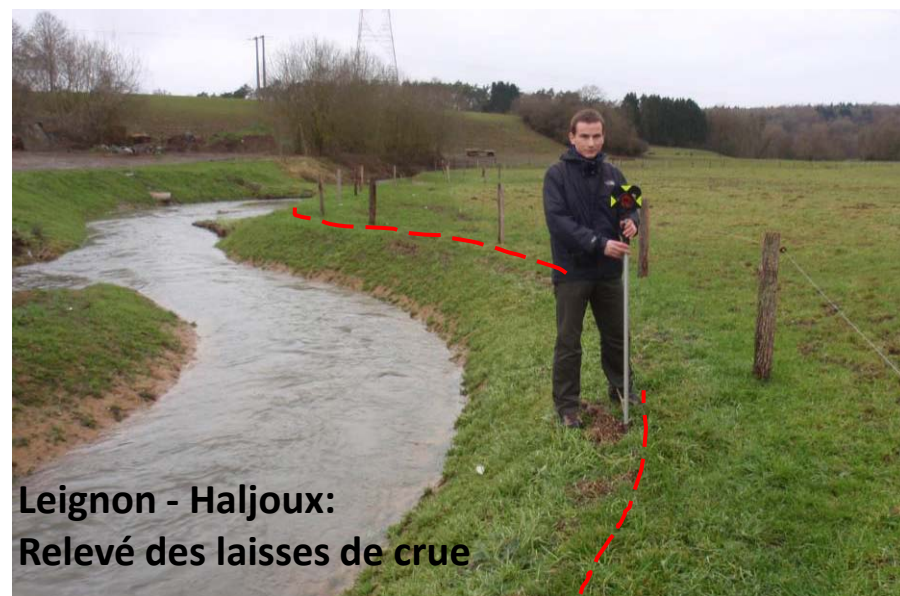
### *Évaluation de l'impact des crues sur les aménagements*

Résistance des aménagements par rapport aux caractéristiques des crues (débit, récurrence, puissance spécifique,...)

Pente de la ligne d'eau  
+  
Caractéristiques  
géométriques du lit mouillé  
+  
Débit

➡  
- Puissance spécifique  
- Tension de cisaillement
