# Effacement et aménagement d'obstacles

## 1.4 Contournement d'un obstacle (h: 1,65 m) à Gemenne et réhabilitation des habitats aquatiques en amont de l'obstacle

## Contournement d'un obstacle (h: 1,65 m) à Gemenne et réhabilitation des habitats aquatiques en amont de l'obstacle

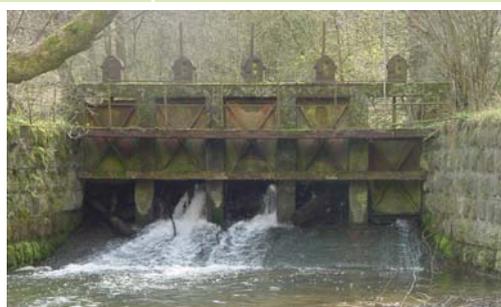
Photo 1: Vannage de Gemenne

A Gemenne, un ancien vannage équipé de 5 vannes permettait jadis l'abissage des prés (photo 1). Cet usage a depuis longtemps disparu et un manque d'entretien de l'ouvrage a entraîné un envasement important du lit. La digue en amont de l'ouvrage présente en rive droite une brèche par laquelle a été creusé un bras de contournement. L'impact du barrage se fait sentir sur plus de 400 m en amont, avec un lit colmaté, un faciès d'écoulement uniforme (plat courant), une ripisylve presque absente et des berges dégradées par le piétinement du bétail (photo 2). Au terme des concertations, il s'est avéré que le site présente un intérêt paysager et patrimonial. Il a donc été décidé de maintenir l'ancien ouvrage sous eau, avec un fonctionnement « vannes ouvertes ». Le secteur amont a fait l'objet d'un ensemble d'aménagements permettant d'améliorer les habitats piscicoles.

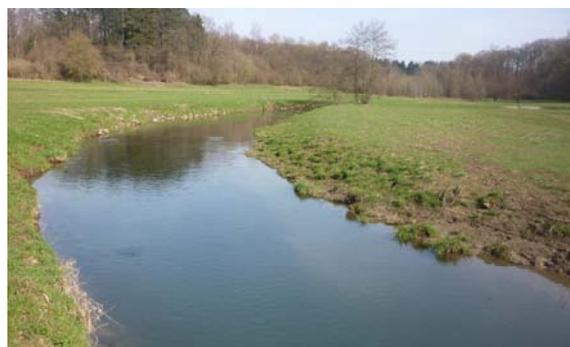
Photo 2: Secteur amont avant travaux (vue vers l'amont)

- les crêtes de berges sont rehaussées d'environ 50 cm par rapport au reste de la plaine alluviale (endiguement), ce qui diminue la connectivité latérale ;
- l'influence du vannage se répercute en amont par la présence d'un seul faciès d'écoulement, plat et uniforme ;
- l'ensablement est important, avec une épaisseur de sédiments fins accumulés atteignant 80 cm ;
- les prairies adjacentes sont pâturées et non clôturées, entraînant d'importantes dégradations des berges par piétinement et une ripisylve très peu développée (photos 2 et 9).

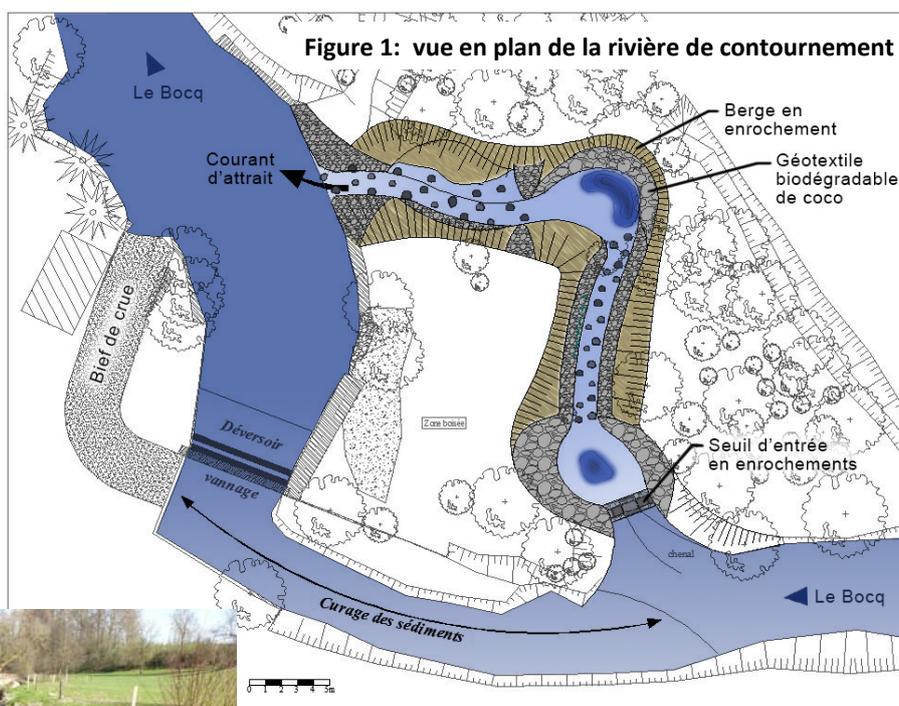
Lors des concertations avec les riverains, il fut convenu de laisser les vannes ouvertes toute l'année, ce qui permet, après désencrassement des vannes et curage des sédiments accumulés, d'abaisser la ligne d'eau amont de 80 cm. Néanmoins, l'ouvrage restant infranchissable en raison d'un seuil de 85 cm de dénivelé sous les vannes, une rivière de contournement a été aménagée en rive droite, à partir de la brèche dans la digue, sur une longueur de 40 m (figure 1).

La rivière de contournement est dimensionnée pour recevoir un peu plus de la moitié du débit du Bocq pendant la plage normale de fonctionnement, c'est-à-dire le double du débit moyen annuel. Ainsi, la rivière de contournement devient en quelque sorte le nouveau lit dédoublé du Bocq.

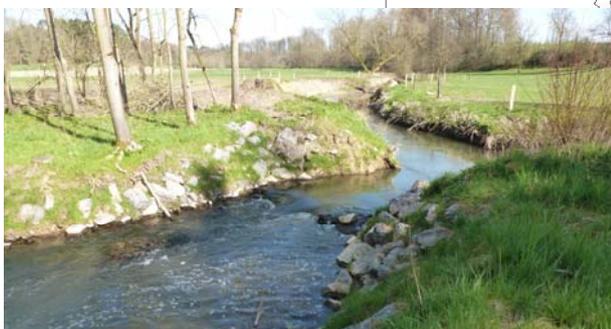
Photo 3: Entrée (amont) de la rivière de contournement (vue vers l'amont)

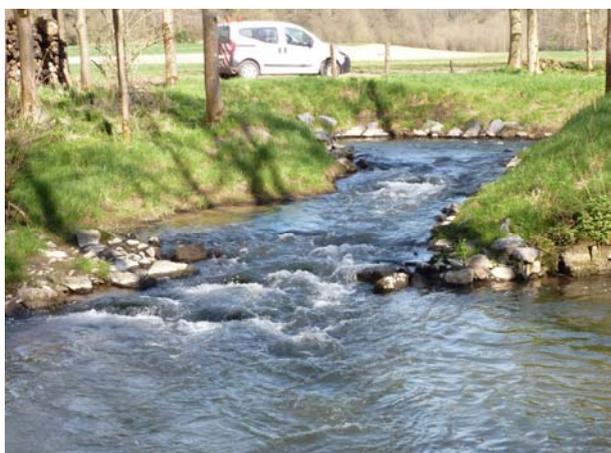
Photo 4: Sortie (aval) de la rivière de contournement (vue vers l'amont)

Bien que le bras de contournement ne débouche pas véritablement au pied de la chute, son attractivité est élevée en raison du fort courant d'attrait donné par la pente et par le partage favorable des débits.

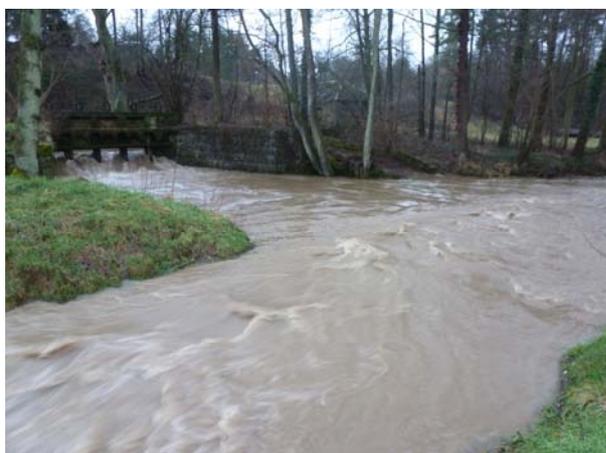
Photo 5: Sortie (aval) de la rivière de contournement en crue (29/01/2013, vue vers l'aval, à droite)

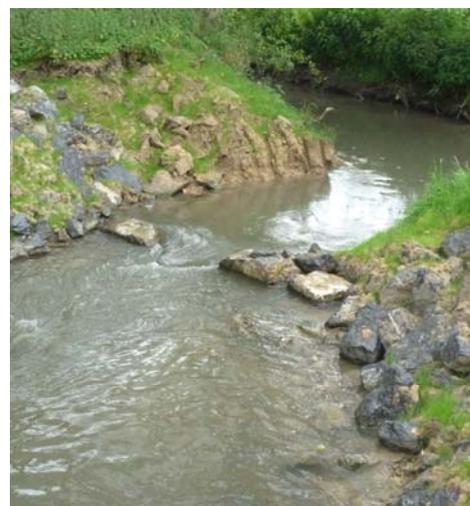
Photo 6: Seuil d'entrée de la rivière de contournement (vue vers l'amont)

La configuration et le dimensionnement de l'entrée du bras de contournement sont toujours un point délicat. L'option est prise de réaliser un seuil en enrochement muni d'une échancrure centrale permettant d'avoir une lame d'eau déversante d'au moins 35 cm (photo 6). Ce seuil est placé 4 m en aval de l'entrée du bras de façon à orienter le courant perpendiculairement au seuil. En aval du seuil, une fosse de dissipation d'énergie et une cache à poisson ont été réalisées. La fosse débouche sur une section en rampe rugueuse de pente égale à 1,7 % et comprenant des blocs d'enrochements épars. Le dimensionnement de cette section permet d'ajuster le niveau d'eau en aval du seuil d'entrée, de façon à garder une chute d'environ 15 cm de hauteur dans la plage de fonctionnement. La partie aval de la rivière de contournement fait alterner les radiers (seuils) et mouilles, avec une pente plus importante (2,1 % en moyenne).

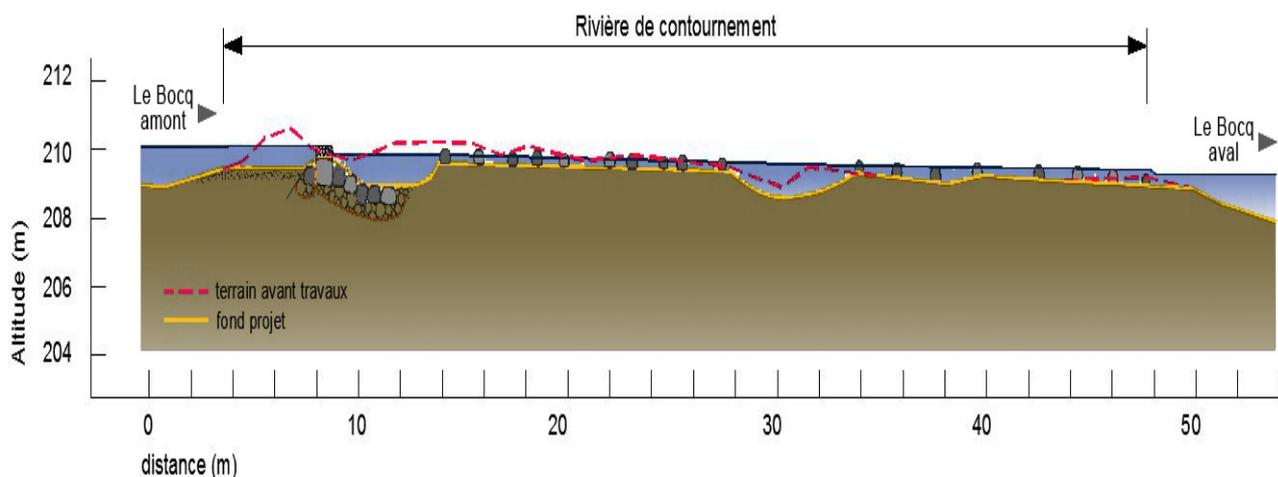
Figure 2: Profil en long dans la rivière de contournement

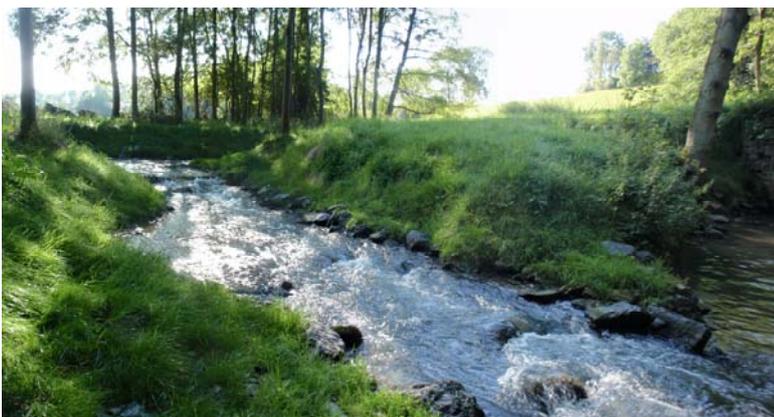
Photo 7: Aménagement des berges au niveau de la sortie de la rivière de contournement (vue vers l'amont)

Le lit et les berges sont réalisés à l'aide d'enrochements bruts de calibres variés. Du gravier (récupéré de curages précédents) est posé au fond du lit en interstices entre les blocs. Les hauts de berges, peu exposés à l'érosion, sont protégés par un géotextile biodégradable de coco tissé et sont végétalisés (semis et plantations).

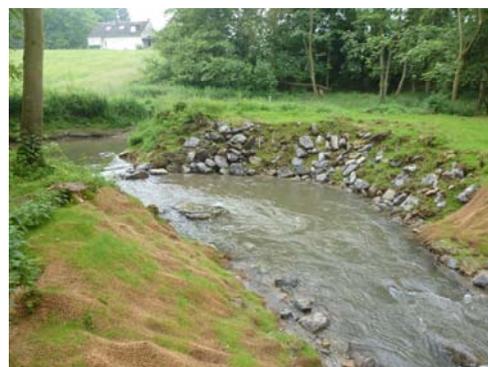
Photo 8: Berges végétalisées au niveau de la sortie de la rivière de contournement (vue vers l'amont, 4 mois après les travaux)

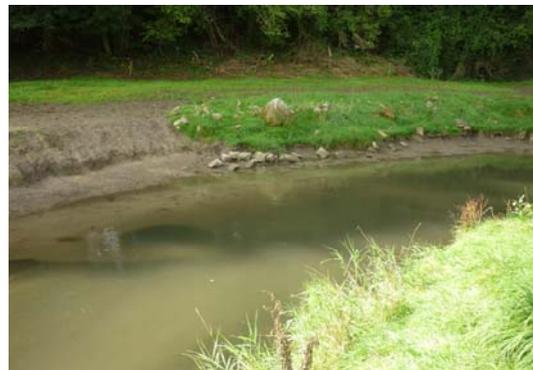
Photo 9: Secteur avec berges piétinées et lit mineur ensasé (juillet 2012, vue vers l'aval)

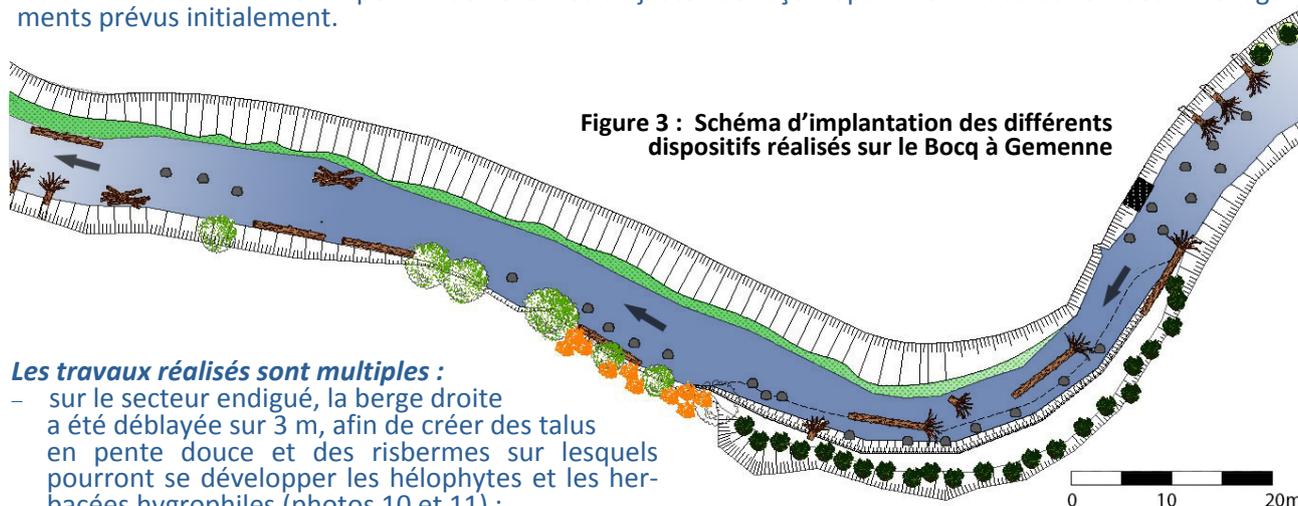
Figure 3 : Schéma d'implantation des différents dispositifs réalisés sur le Bocq à Gemenne

Le parti a été pris d'explorer au maximum les possibilités de recréer des habitats diversifiés par l'apport de bois immergés : arbres, troncs et souches (figure 3). L'observation du terrain en basses eaux et pendant les travaux de réalisation a permis de revoir et d'ajuster de façon optimale la localisation des aménagements prévus initialement.

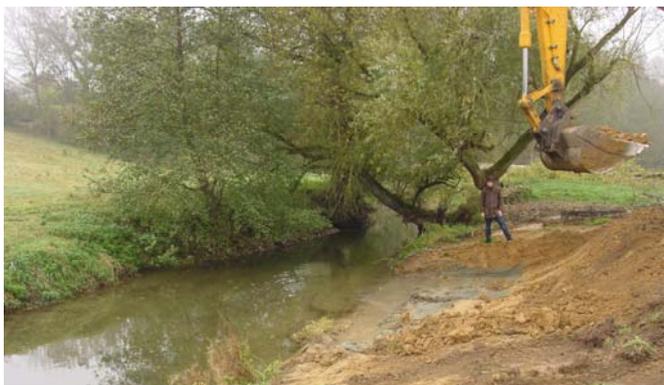
Photo 10 : Terrassement des berges et risbermes (10/2012, vue vers l'amont)

- sur le secteur endigué, la berge droite a été déblayée sur 3 m, afin de créer des talus en pente douce et des risbermes sur lesquels pourront se développer les héliophytes et les herbacées hygrophiles (photos 10 et 11) ;
- la ripisylve est recépée de façon parcimonieuse, en veillant de ne couper que les troncs présentant un risque élevé de basculement ;

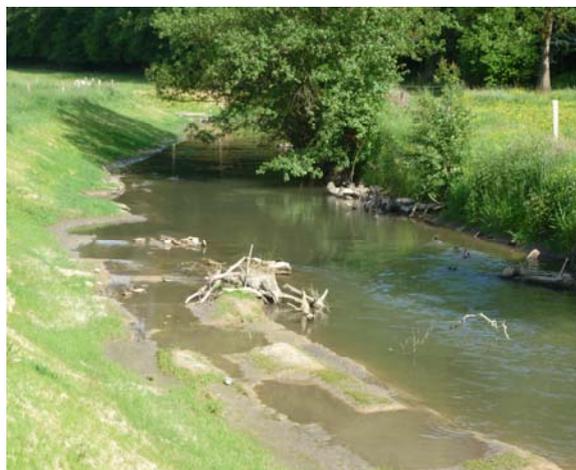
Photo 11 : Terrassement des berges et risbermes (10/2012, vue vers l'amont)

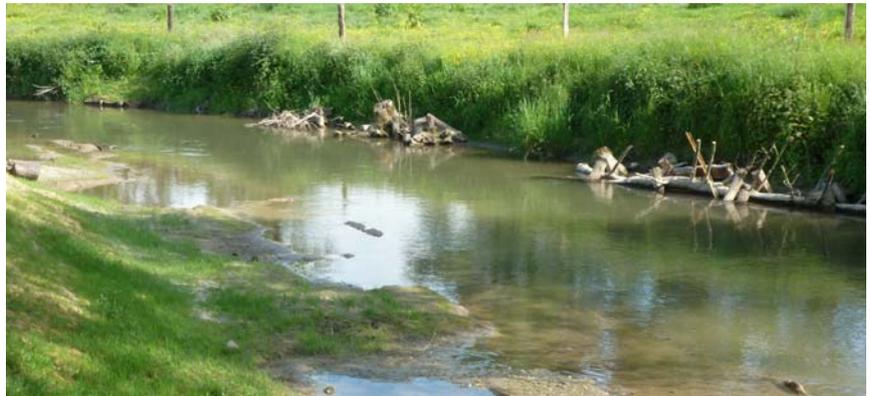
Photo 12 : Risbermes et troncs d'arbres servant de caches pour les poissons (10/2012, vue vers l'aval)

- des caches à poissons ont été aménagées au moyen de diverses techniques faisant appel à des troncs et des souches d'arbres (photo 12) ;
- des îlots et des déflecteurs sont également créés au moyen de troncs et de souches d'arbres ;
- des blocs épars sont posés sur le fond du lit pour diversifier les écoulements ;

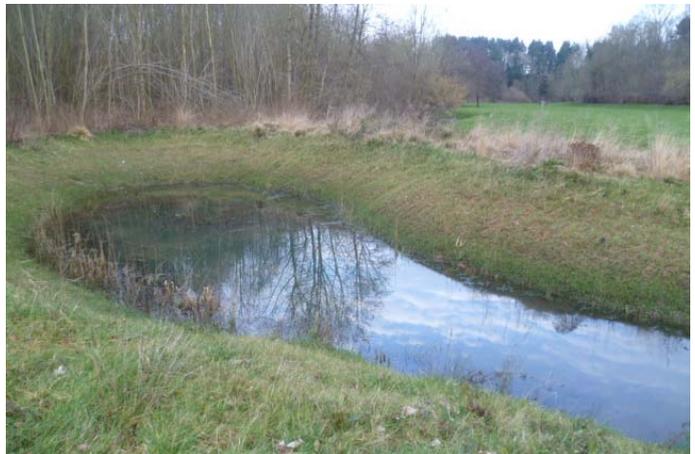
Photo 13 : Annexe hydraulique

- deux annexes hydrauliques sont creusées en connexion avec le lit principal (photo 13) ;
- les sédiments ne sont pas curés (ou très peu), laissant le cours d'eau s'auto-ajuster en tenant compte de la présence d'herbiers enracinés dans les sédiments ;
- la création de radier par injection de galets roulés est différée, en raison de l'importante quantité de sédiments fins présents sur le fond du lit ;
- des plantations de ligneux et d'hélophytes sont réalisées sur les risbermes et les pieds de berge ;
- des clôtures et des abreuvoirs sont également installés.

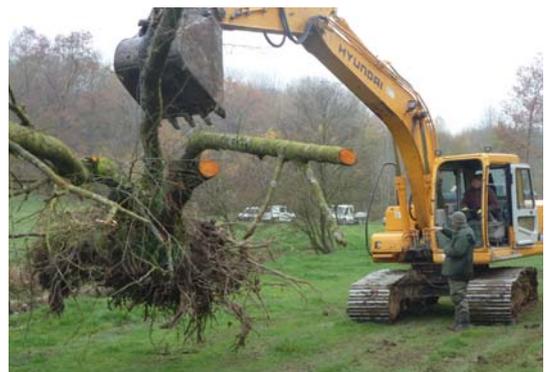
Photo 14 : Transport d'un tronc avec souche sur chantier

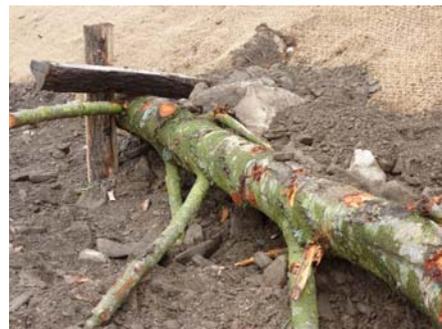
Photo 15: Sous-berge réalisée à sec dans un bras de contournement

Il existe diverses façons de réaliser des sous-berges en bois. Le plus facile est de disposer un ou plusieurs troncs allongés le long de la berge (figure 4, photos 15 et 16). En travaillant avec des troncs branchus, ces derniers peuvent être plus facilement ancrés sur le fond ou dans la berge tout en ménageant de belles cavités. Par ailleurs, les chicots de branches accrochent les algues, feuilles et autres débris végétaux charriés par le cours d'eau. Le bois étant généralement flottant, il est parfois nécessaire de le maintenir immergé au moyen de pieux de chêne. Ce dispositif remplit sa fonction de cache à poissons s'il permet de créer des espaces sombres ou obscurs de 5 à 20 cm de hauteur et d'au moins 30 à 40 cm de profondeur. L'arrière du tronc peut être remblayé pour optimiser la cache (photo 15). Il peut aussi être disposé sous un rideau dense de saules buissonnants. Des assemblages de rondins de bois imbriqués les uns dans les autres et disposés en sous-berge peuvent également constituer des caches à poissons (photo 17).

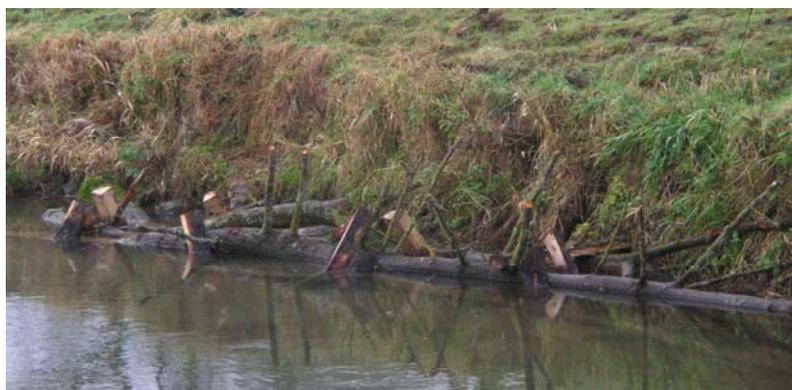
Photo 16: Sous-berge en troncs couchés

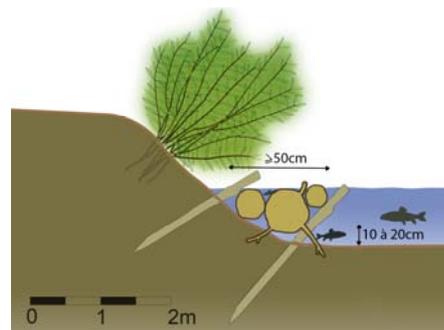
Figure 4: Dispositif de troncs allongés en sous-berge

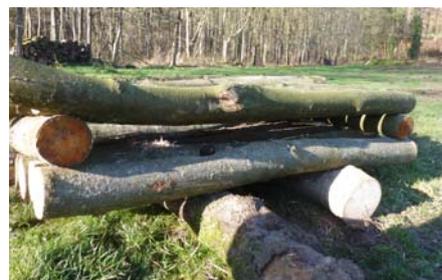
Photo 17: Assemblage de rondins de bois à disposer en sous-berge

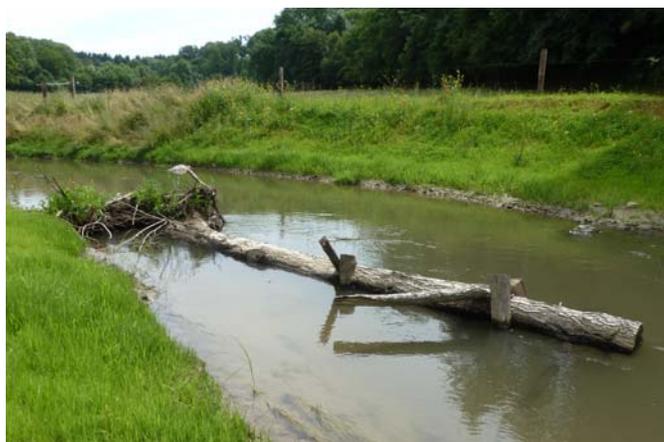
Photo 18: Sous-berge en troncs couchés

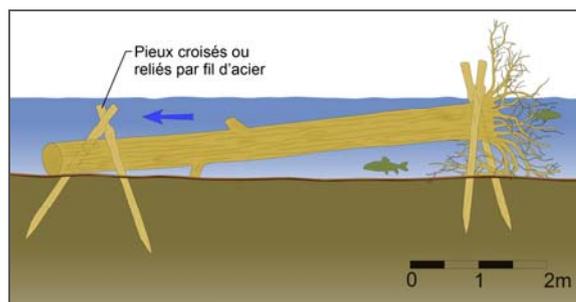
Figure 5: Dispositif de tronc avec souche couché

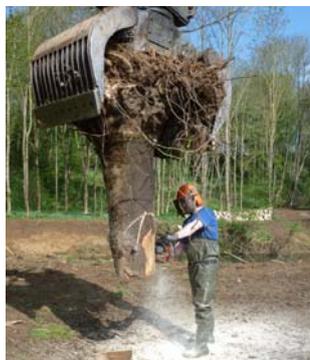
Photo 19: Préparation de la souche avant sa mise en place

Les souches d'arbres sont des matériaux attractifs de par leur denses chevelus racinaires ramifiés. Ils sont faciles à stabiliser dans le lit du cours d'eau. Cependant, ils nécessitent un matériel lourd pour être manipulé (photos 19 et 20). Elles sont utilisées comme cache et comme déflecteur.

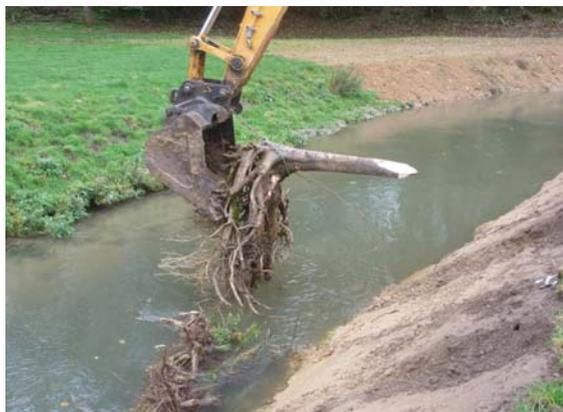
Photo 20: Mise en place de souches d'arbres dans le fond du lit (vue vers l'aval)

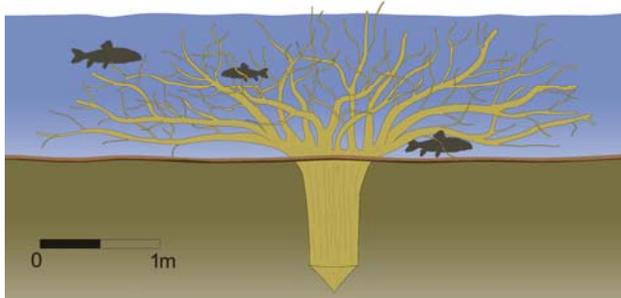
Figure 6: Dispositif de souche d'arbre

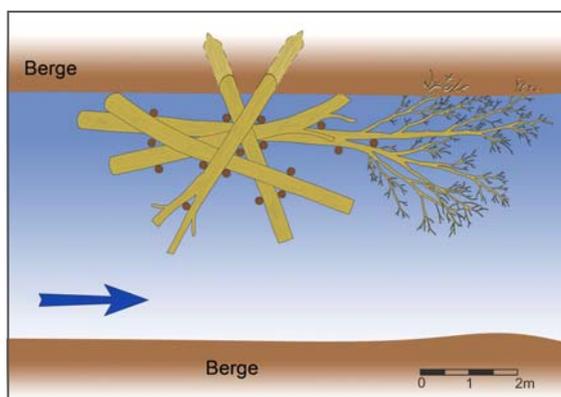
Figure 7: Dispositif en amas de bois

Les amas de bois sont les dispositifs les plus complets et les plus complexes. Disposés sur plus de la moitié de la largeur du cours d'eau, ils forment d'excellents déflecteurs (figure 7, photos 21 et 22).
