2.3 Diversification des habitats sur l'Eau Blanche à Mariembourg

Caractéristiques du secteur restauré

Masse d'eau : MM05R
 Cours d'eau : Eau Blanche
 Secteur restauré : Mariembourg (commune de Couvin)
 Longueur : 2631 m
 Zonation piscicole : zone à barbeau (mais caractère salmonicole donné par les eaux calcaires)
 Début des travaux : septembre 2010
 Fin des travaux : mai 2011
 Coût : 80 190 €

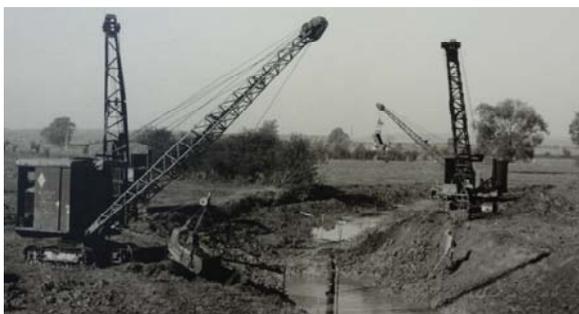
Photo 1: Travaux de rectification en 1954 sur l'Eau Blanche à Mariembourg (Pont Pavot)

L'Eau Blanche à Mariembourg est un cours d'eau de plaine qui a subi d'importants travaux de rectification et de recalibrage (élargissement, approfondissement), principalement dans les années soixante, lors de travaux d'assainissement agricole (Wateringue de l'Eau Blanche, photo 1). Ces travaux ont eu pour conséquence de banaliser les habitats aquatiques et rivulaires, entraînant des répercussions sur la faune et la flore aquatiques. Actuellement le cours d'eau n'a plus aucune mobilité latérale car ses berges sont stabilisées par des enrochements (photo 2). L'eau y est de qualité moyenne à bonne. La vallée garde un caractère agricole (élevage et agriculture), avec cependant des enjeux « inondation » élevés en raison de la présence d'habitations.

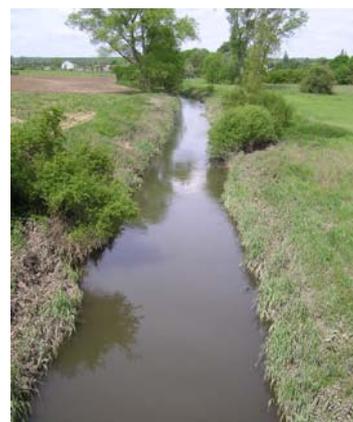
Photo 2: L'Eau Blanche à Mariembourg en 2009

De part et d'autre du cours d'eau, une étroite bande de terrain (située à l'arrière des enrochements de pied de berge) peut être mise à profit pour le travail de restauration.

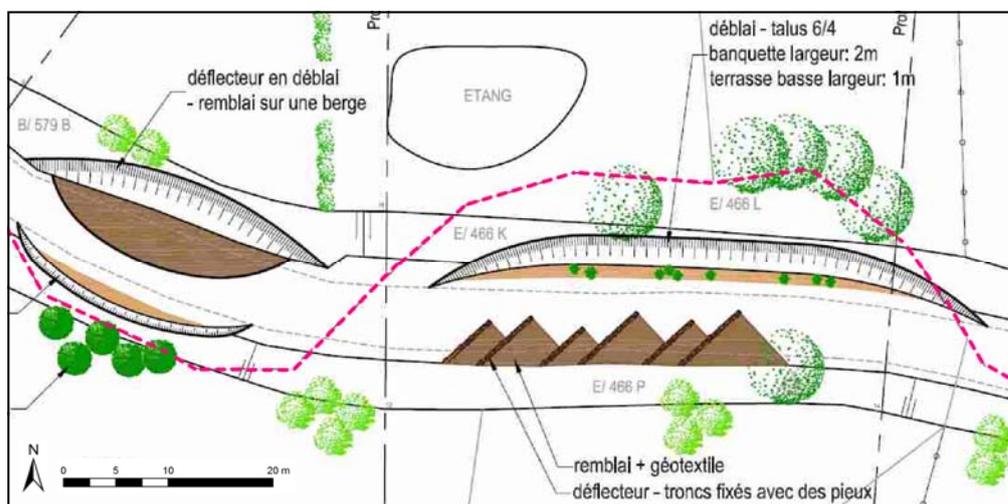
Figure 1: Esquisse des aménagements, tenant compte du tracé des anciens méandres (axe de l'ancien lit représenté en trait discontinu)

L'analyse cartographique a ensuite permis d'identifier la forme et l'emplacement des anciens méandres, ce qui a orienté, dans certaines limites, le design des aménagements (figure 1).

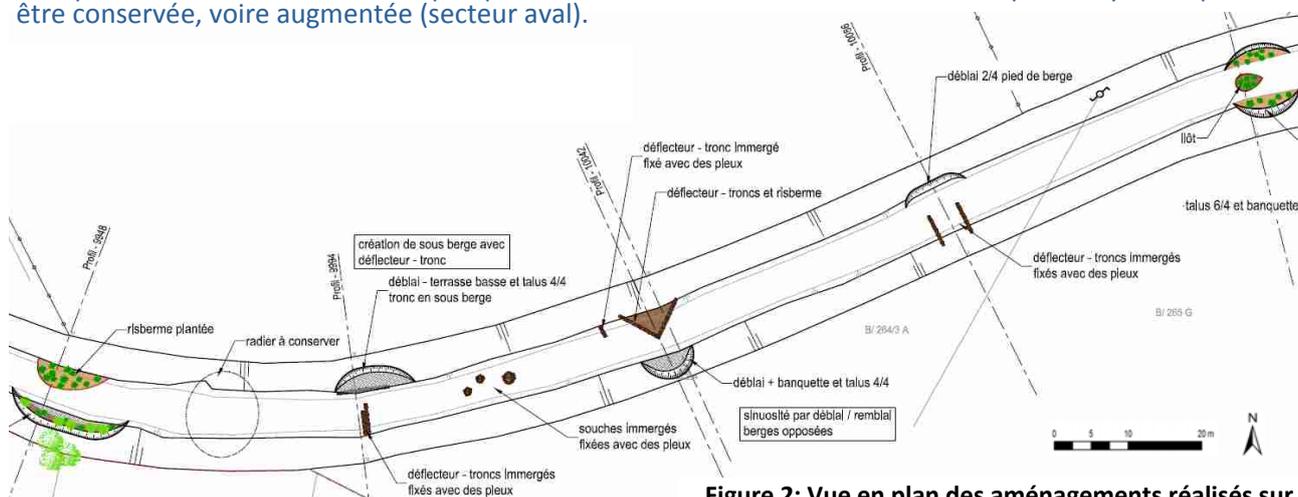
Figure 2: Vue en plan des aménagements réalisés sur le secteur qui a fait l'objet du suivi scientifique

Le lit mineur a été aménagé grâce à une variété de dispositifs et de matériaux mis en place, en respectant quelques grands principes (figure 2) : créer une sinuosité secondaire ou accentuer une sinuosité existante, diversifier les faciès d'écoulement et réaliser des profils asymétriques. Les lignes d'eau en étiage peuvent être ponctuellement relevées de quelques centimètres mais en hautes eaux la capacité hydraulique doit être conservée, voire augmentée (secteur aval).

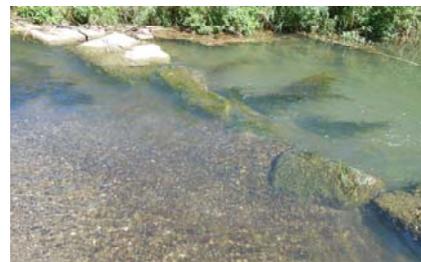
Photo 3: Déflecteur oblique en enrochements, piégeant des graviers en amont

Des déflecteurs ont été construits dans le but de diversifier les vitesses de courant et plus particulièrement de favoriser des zones de courants moyens à rapides (vitesse > 0,5 m/s). Les matériaux utilisés, leurs dimensions et les techniques employées sont nombreux : tronc(s) d'arbre en travers du lit, blocs d'enrochements, banquettes de terre couverte ou non d'un géotextile (photos 3 à 6). Les déflecteurs ont judicieusement été combinés à la pose de galets roulés pour créer des frayères (photo 3) et à la pose de troncs d'arbre en sous-berge pour offrir des caches aux poissons.

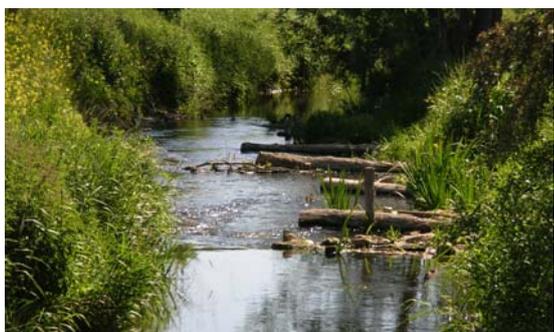
Photo 4: Troncs déflecteurs posés en oblique par rapport à l'axe d'écoulement (vue vers aval)

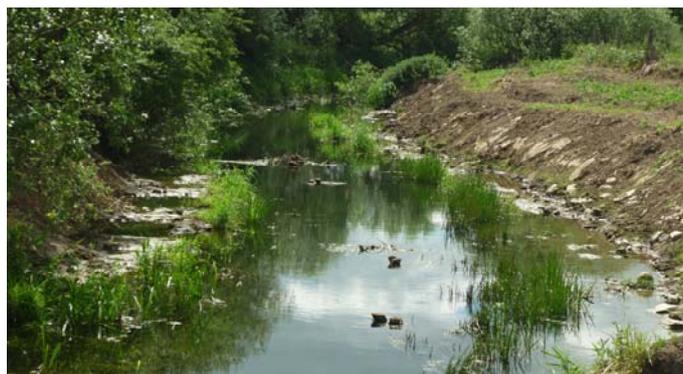
Photo 7: Risbermes terrassées en déblai sur les deux rives (vue vers l'amont ; les cordons d'hélophytes marquent l'ancien pied de berge)

Les risbermes sont des zones peu profondes et adjacentes à la berge. Elles sont colonisées par des hélophytes et sont appréciées par les poissons de petites tailles. Les risbermes sont généralement créées par terrassement en déblai remblai des berges (photos 7 et 8). Elles peuvent également être construites à l'aide de pieux de bois (photo 9).

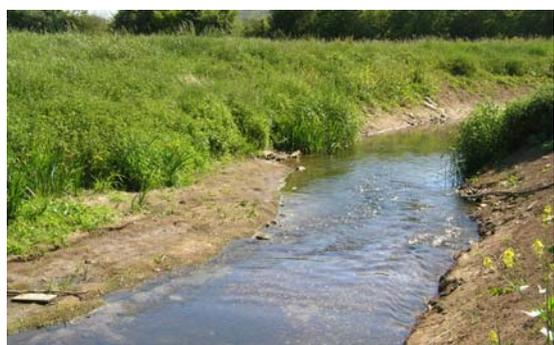
Photo 8: Risbermes terrassées en déblai sur la rive gauche et en remblai sur la rive droite (vue vers l'aval)

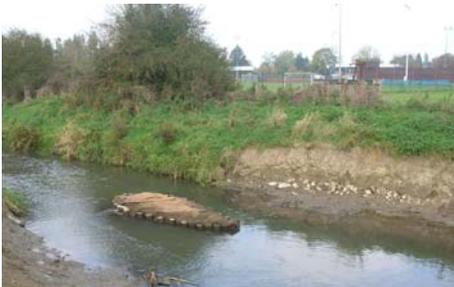
Photo 13: Ilot (vue vers l'amont)

D'autres aménagements complémentaires ont été réalisés, tels que l'effacement d'un petit barrage et d'un seuil, la construction d'îlots, la création de frayères et la plantation de ligneux (aulnes, saules buissonnant de diverses espèces et saules blancs pour têtards) et d'hélophytes (iris, joncs, baldingère, carex, etc.) (photos 13 et 14).

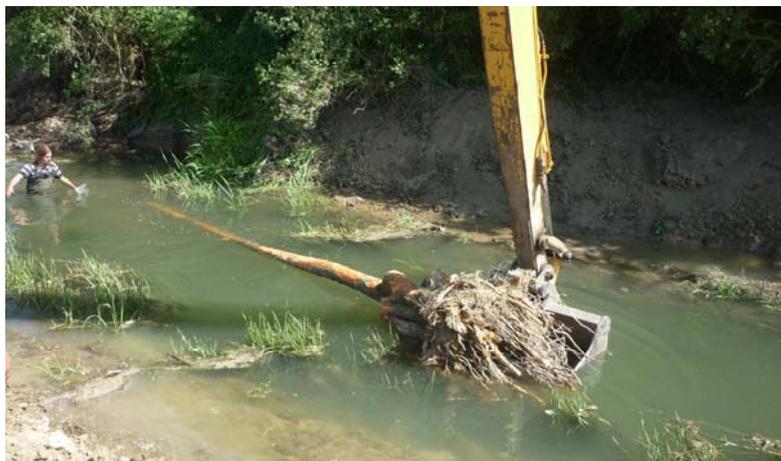
Photo 10: Pose à la pelle mécanique d'un tronc d'aulne de 6 m pourvu de sa souche (vue vers l'aval)

Des troncs et des souches d'arbres ont été introduits dans le lit du cours d'eau et fixés par des pieux de chêne ou par ancrage direct en berge. Ils proviennent d'un secteur situé en amont du bassin de l'Eau Blanche, possédant une ripisylve fort développée (photos 10 à 12).

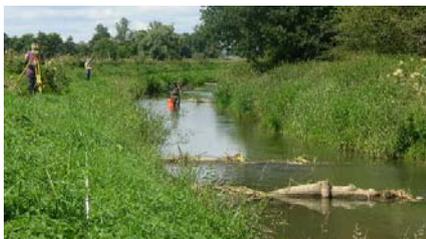
Photo 15: Relevé des microhabitats (vue vers l'amont, juillet 2012)

Un secteur de 150 m de long a fait l'objet d'un état initial avant les travaux de réhabilitation en juin 2010. Un premier suivi après travaux de réhabilitation a eu lieu en juillet 2012 selon le même protocole.

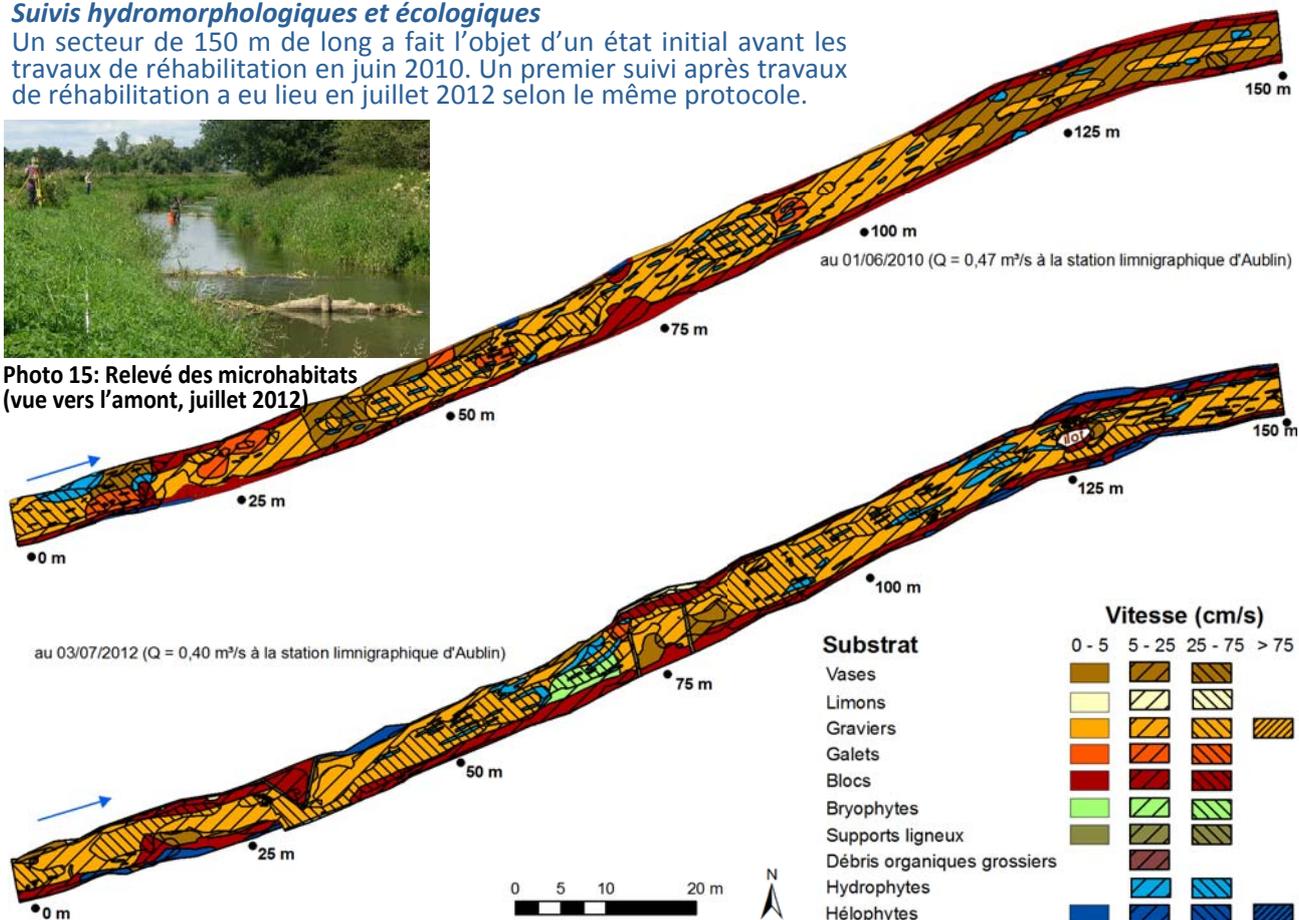
Figure 3: Microhabitats relevés avant (juin 2010, au-dessus) et après (juillet 2012, en-dessous) les travaux de réhabilitation

Les aménagements nombreux mais ponctuels mis en place à Mariembourg ont permis une amélioration de la qualité écologique du site. Neuf nouveaux habitats ont été créés, ce qui se traduit au niveau du coefficient morphodynamique qui passe de 14/20 avant travaux à 16 après travaux. Tous les indices concernant les macroinvertébrés ont augmenté. L'ombre, espèce de poisson sensible à la qualité du milieu, a recolonisé ce secteur après les travaux d'aménagement.

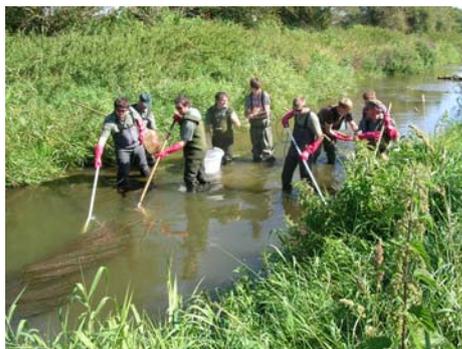
Photo 16: Pêche électrique (août 2012)
