WALPHY : un projet pilote de réhabilitation de cours d'eau

**Gisèle Verniers¹, Alexandre Peeters²
Eric Hallot², Adrien Latli¹, Bernard de le Court³**

1. Facultés Universitaires de Namur – URBO - Belgique – gisele.verniers@fundp.ac.be
2. Université de Liège – LHGF – Belgique – a.peeters@ulg.ac.be
3. Direction des Cours d'Eau non Navigables – district Namur - bernard.delecourt@spw.wallonie.be

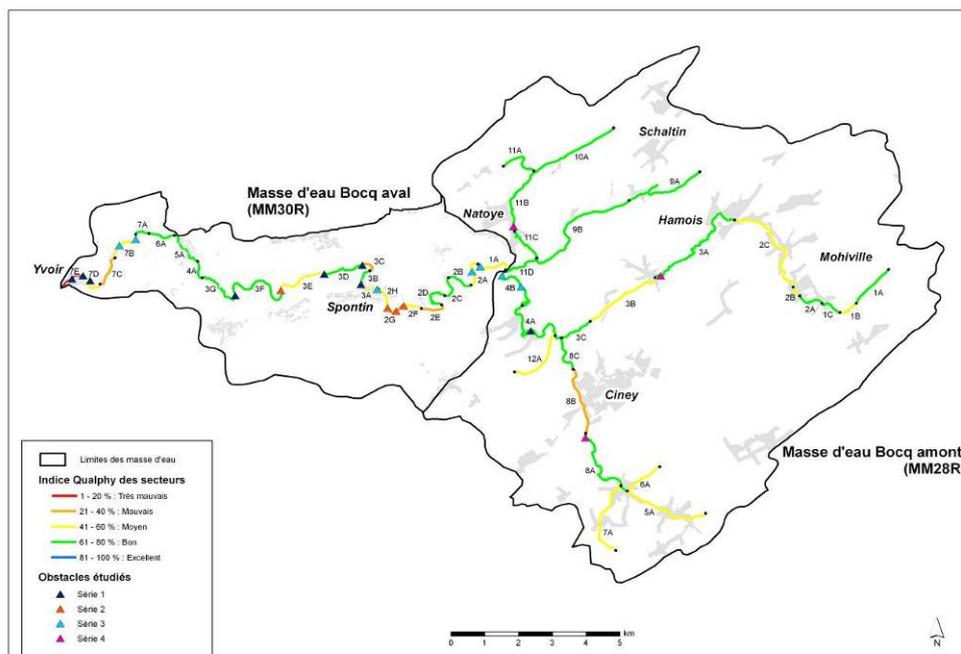
La carte de la figure 1 permet d'avoir une vue d'ensemble des résultats de l'application de la méthode qualphy à l'échelle des 2 masses d'eau. Dans le cadre du projet Walphy, nous nous sommes focalisés sur la masse d'eau amont vu que la partie aval avait déjà été étudiée par S. Van Brussel en 2005.

Figure 1 : Indices globaux des secteurs du Bocq (partie aval Van Brussel 2005)

Pour analyser la qualité physique de la masse d'eau amont, nous avons pondéré les valeurs d'indices calculés pour chaque secteur par la longueur de ces secteurs. Ainsi, pour l'ensemble des indices globaux calculés, la qualité physique vaut 60 %, ce qui est considéré comme une qualité moyenne (Walphy 2009).

Les valeurs des indices des compartiments ont également été calculés à l'échelle de la masse d'eau amont et valent respectivement : 68 % pour le lit majeur, 72 % pour les berges et 47 % pour le lit mineur. Cela indique que, à l'échelle de la masse d'eau, la qualité est bonne pour le lit majeur et les berges. Par contre elle est moyenne pour le lit mineur.

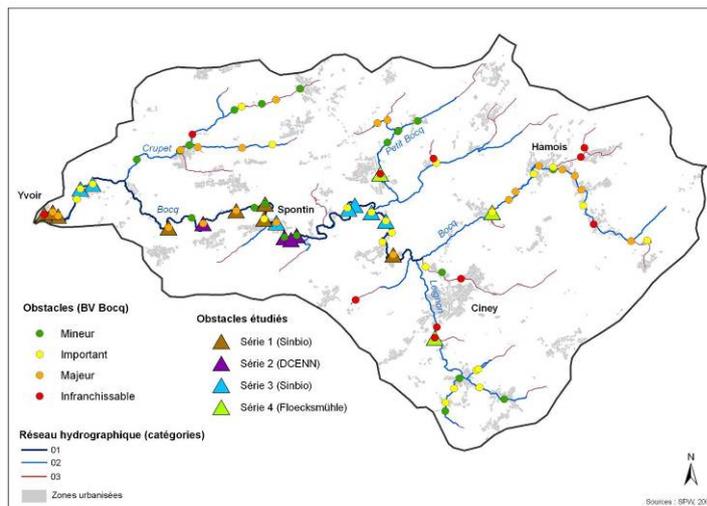
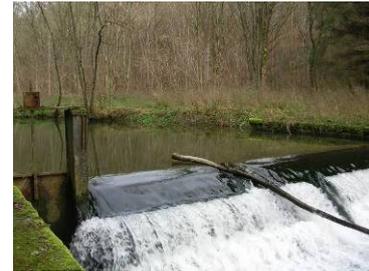
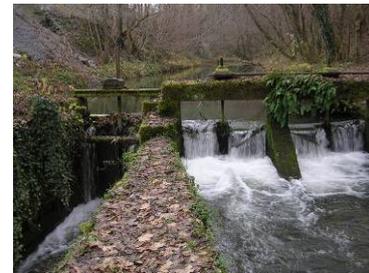
Figure 2 : Différents obstacles dans le bassin du Bocq

Néanmoins les masses d'eau Bocq amont et Bocq aval ont été classées provisoirement comme « cours d'eau fortement modifiés » selon la nomenclature de la DCE. Cette classification est due à divers facteurs notamment aux perturbations du milieu physique liées à la présence d'un grand nombre d'obstacles (33/ 45 km) (figure 2) et à un pourcentage de linéaire non accessible aux populations piscicoles variant entre 85 % en amont à 100 % en aval, informations insuffisamment mises en évidence par la méthode Qualphy.

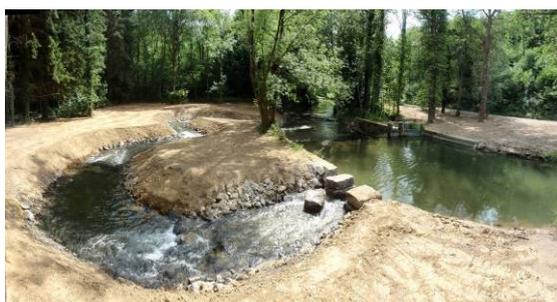
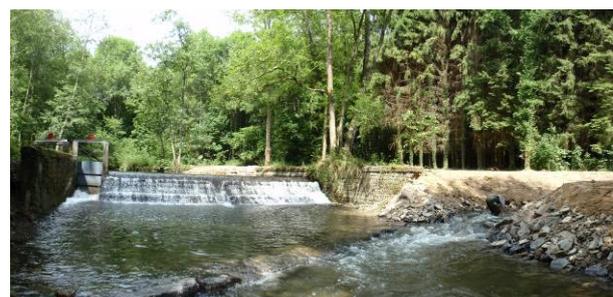
Un premier chantier a eu lieu en juin 2010. Il concerne la réalisation d'un bras de contournement (figure 3) du déversoir de Purnode (chute d'1,3 m) où la présence d'une micro-centrale hydroélectrique nécessitait le maintien de l'obstacle.

Figure 3 : Vue du bras de contournement et du déversoir de Purnode sur le Bocq (chantier DCENN Namur - juin 2010)

Ce bras permet aux poissons tels que la truite fario ou l'ombre commun de remonter vers les zones en amont ; d'une longueur de 55 m, il présente une alternance de rapides ou petites chutes franchissables (± 15 cm) et de zones de repos plus profondes (± 1 m).

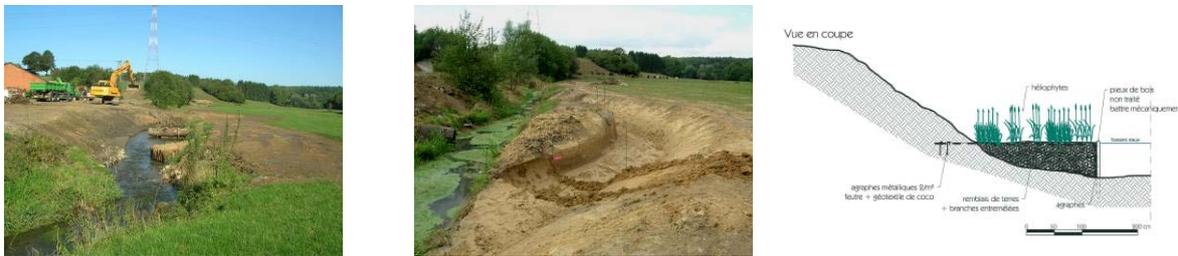
Différents aménagements (figure 4) ont été réalisés sur 600 m de linéaire pour diversifier les vitesses du courant, les substrats, les profondeurs et créer des zones de frayères :

- création de 2 méandres, avec remblai partiel de l'ancien lit et réalisation d'annexes hydrauliques ;
- construction d'éléments en génie végétal : peigne, déflecteurs, banquettes végétalisées ;
- aménagement d'habitats aquatiques, de frayères (dépôt de galets), de caches à poissons.

Figure 4 : Chantier, reméandrage et banquette végétalisée sur le Leignon à Haljoux (chantier DCENN Namur – août 2010)

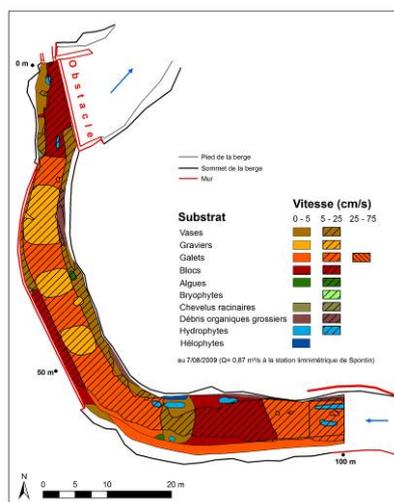
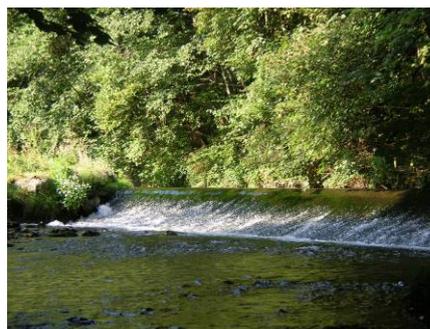
A la base une topographie des lieux avec cartographie des profondeurs, des vitesses de courant et des substrats permet de réaliser une carte des micro-habitats. Celle-ci servira notamment pour les prélèvements de macroinvertébrés.

A titre d'exemple un site sur le Bocq à Spontin a été étudié en fonction du projet de suppression d'un déversoir (figure 5). Deux stations de 100 m ont été définies, l'une en amont, l'autre en aval.

Figure 5 : Déversoir de Spontin sur le Bocq et cartographie des micro-habitats de la station amont (9/8/2009)

Pourcentage de superficie (%)		VITESSE			
		v < 5 cm/s	5 < v < 25 cm/s	25 < v < 75 cm/s	75 < v < 150 cm/s
SUBSTRAT	Vases : sédiments fins (<0,02 mm) avec débris organiques fins	5,7	11,1		16,7
	Graviers (2 à 25 mm)	0,1	12,8		12,9
	Galets (25 à 250 mm)	8,8	32,3	0,2	41,3
	Blocs (>250 mm) inclus dans une matrice d'éléments minéraux de grande taille (25 à 250 mm)	4,3	19,0		23,3
	Algues	0,1	0,2		0,3
	Bryophytes		0,0		0,0
	Chevelus racinaires, supports ligneux				0,0
	Débris organiques grossiers (litières)	1,9	1,0		2,9
	Spermaphytes immergés (hydrophytes)	0,8	1,1		1,9
	Spermaphytes émergents (hélophytes)	0,3			0,3
		22,2	77,3	0,2	0,0
