La restauration hydromorphologique des cours d'eau

Dr. Eric HALLOT

Le projet WALPHY

WALPHY LIFE07 ENV/B/000038

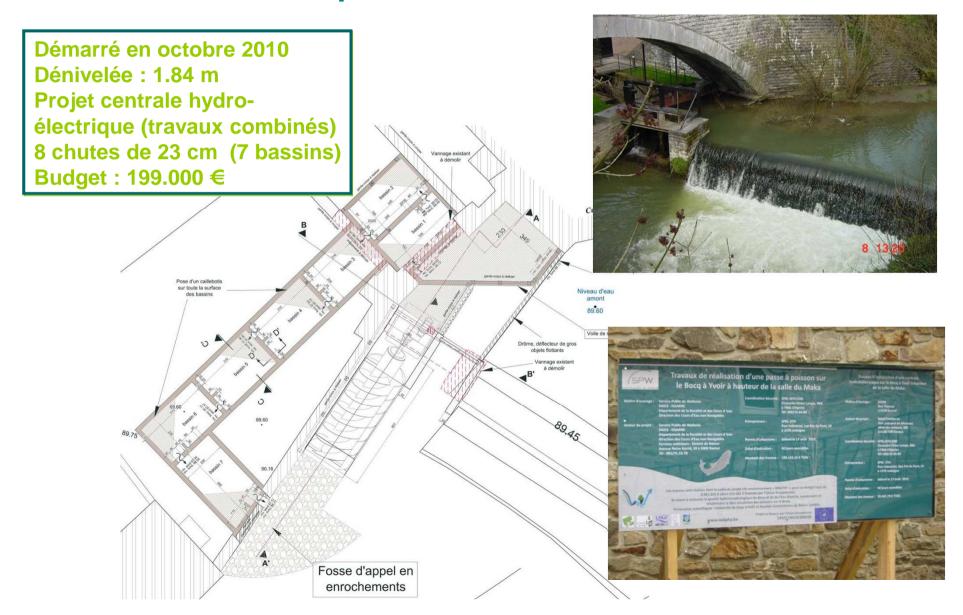
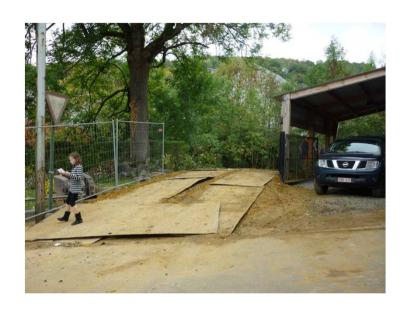
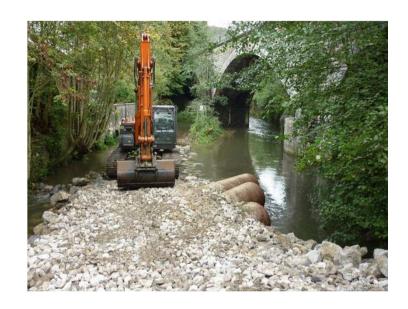
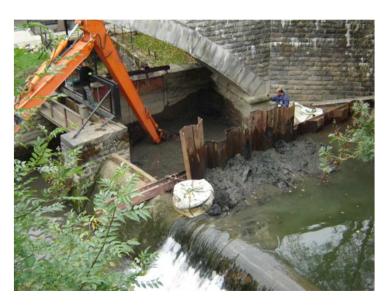
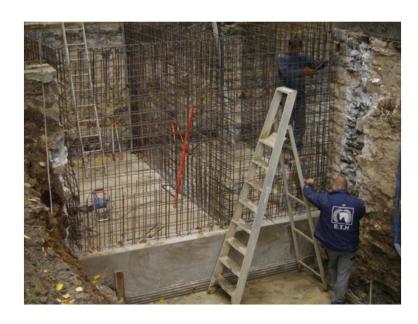
Yvoir - centre : passe à bassins à la salle du Maka

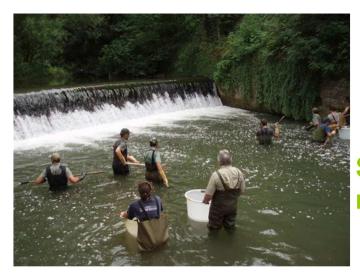
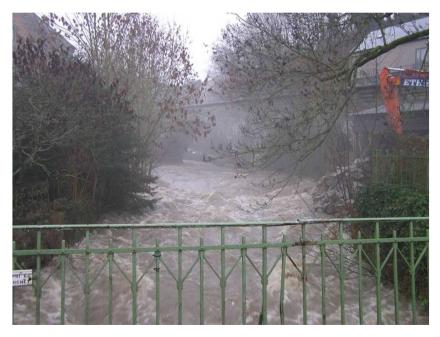
Yvoir - centre : passe à bassins à la salle du Maka

Etat des populations piscicoles en aval (juin 2009)

Suivi basé sur le relevé d'une nasse placée dans la passe

Travaux statés à cause des crues et du gel

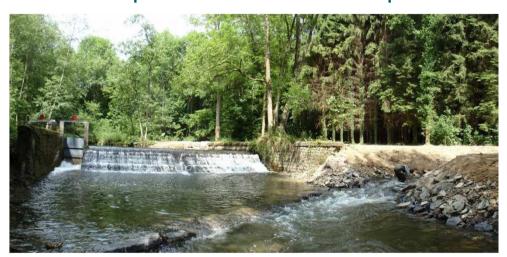
Purnode : bras de contournement

Petit bras qui permet aux poissons (truites, ombres, ...) de contourner le déversoir qui doit être maintenu pour alimenter une centrale hydroélectrique

Réalisé en juin 2010 Dénivelée : 1.35m Centrale hydro-électrique Rivière de contournement :

- pente 2.5%
- 4 zones de seuil/ mouille
- lit enrochements + graviers
- berges enrochements + technique végétale

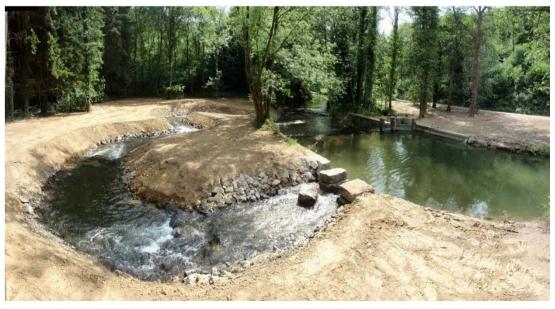
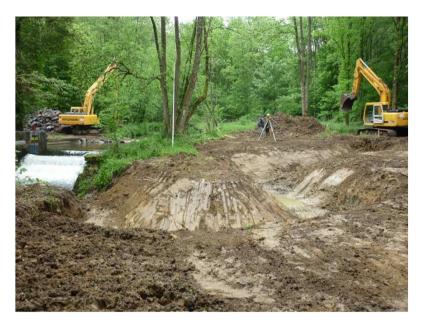
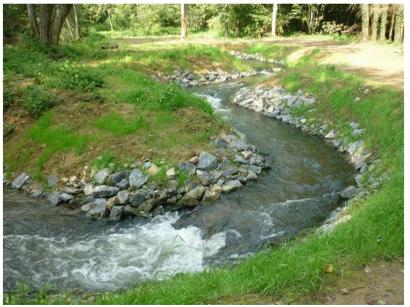
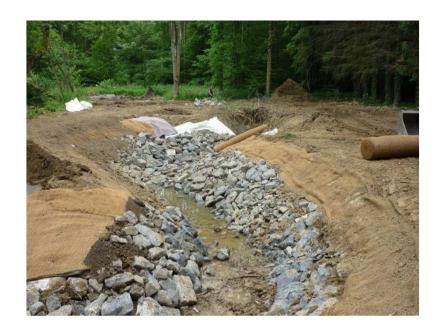
Purnode : bras de contournement

Le bras de contournement, d'une longueur de 55 m, présente une alternance de rapides ou petites chutes franchissables (± 15 cm) et de zones de repos plus profondes (± 1 m)

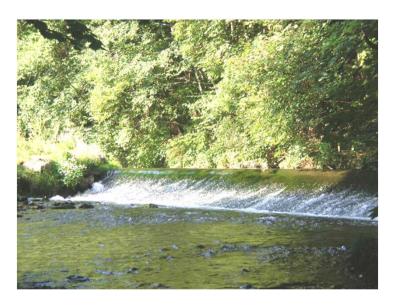
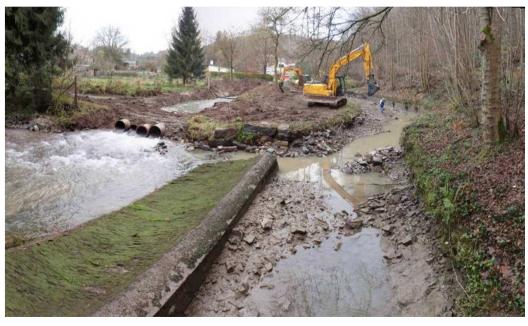
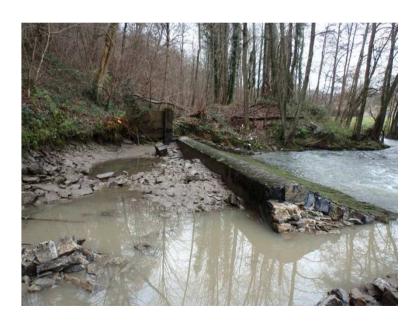
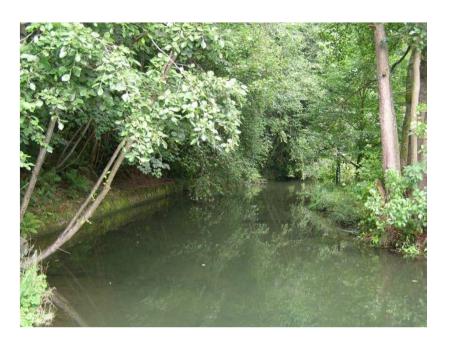
Spontin village : effacement d'un barrage

Démarré fin novembre 2010 Dénivelée : 1.20 m

- acquisition d'un terrain + étang
- dérivation provisoire pour travail à sec
- maintien d'une chute de 15cm+ seuil de fond
- protections de berges en techniques mixtes

avant travaux

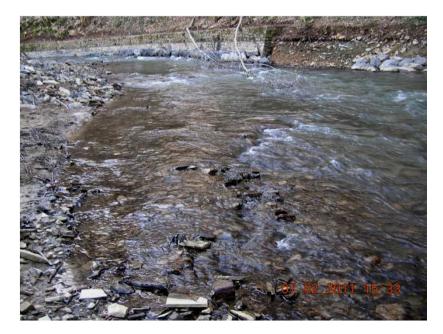
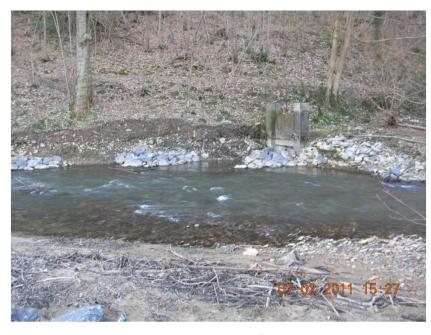
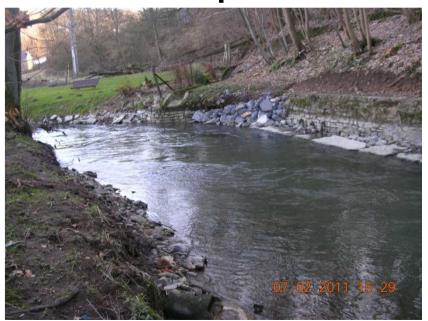
après travaux

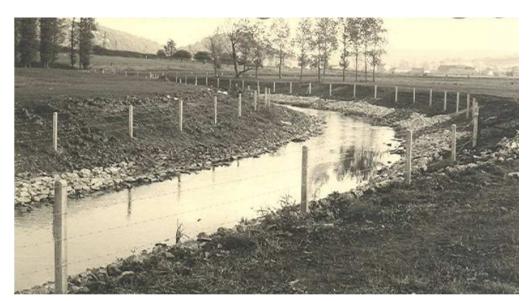
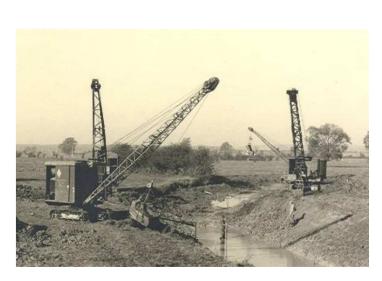
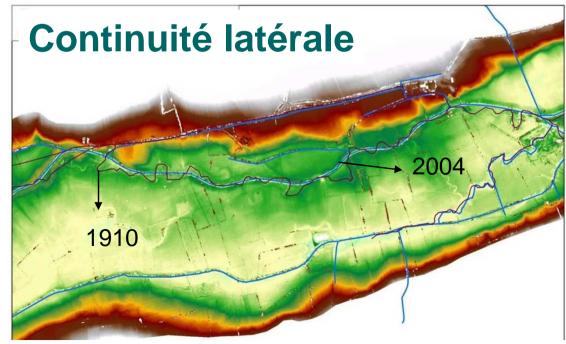
Eau Blanche: rivière fortement rectifiée

Travaux d'assainissement agricole - Wateringue 1954 - 1970 :

- √ rectification
- ✓ profil transversal uniforme
- ✓ enrochement berges

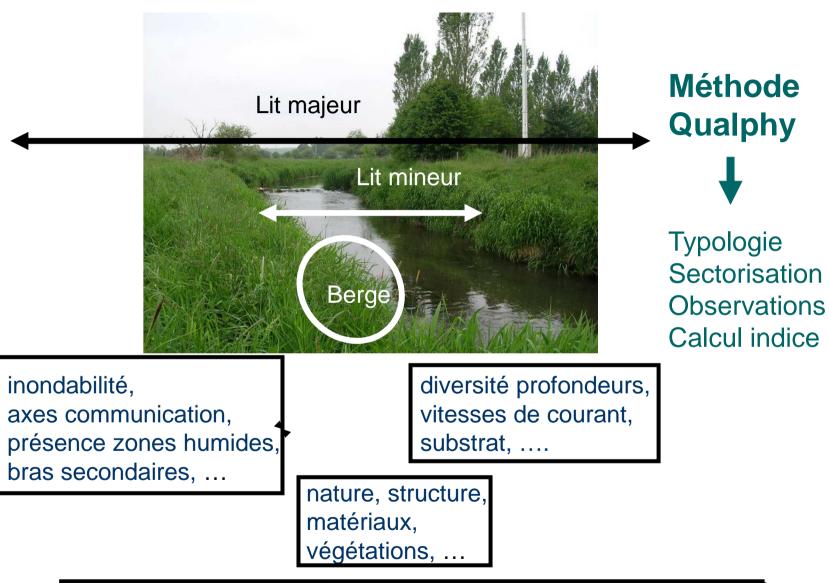
Qualité physique	très bonne	bonne	moyenne	mauvaise	médiocre	24
Valeur de l'indice	100 80	0	60 4	40 2	0 0	
						i

Evaluation de la qualité physique

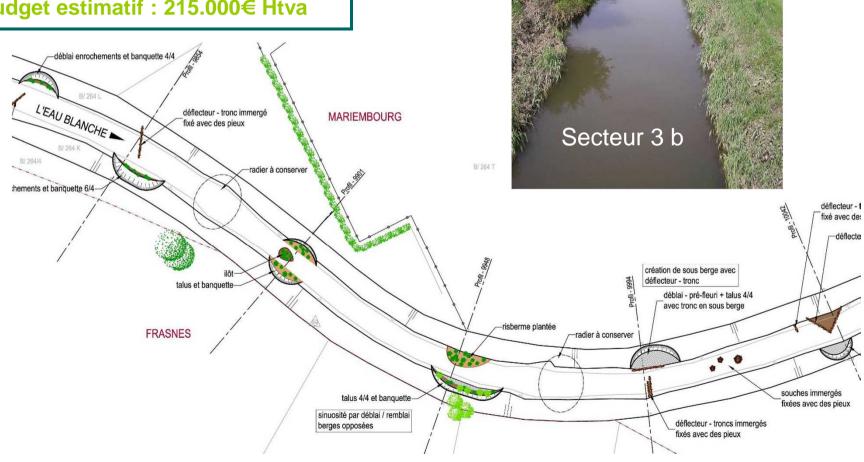
Mariembourg: diversification du lit mineur

Réalisé septembre – octobre 2010

- 2500 mètres linéaire
- 42 ouvrages et aménagements
- diversité de techniques
- effacement d'un barrage

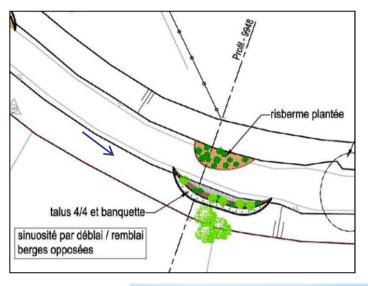
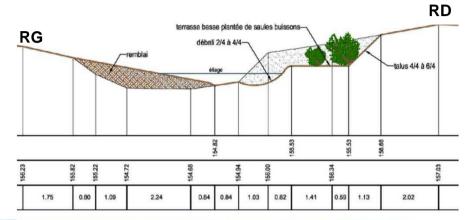
Sinuosité par déblai / remblai

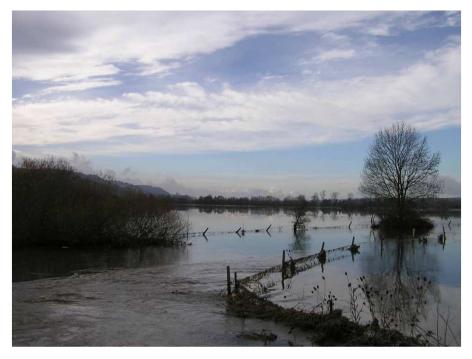
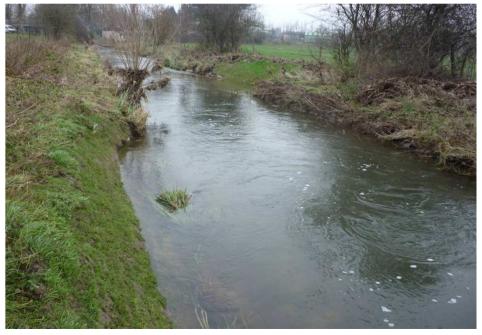
Inondations 14 novembre 2011

Pas de dégâts!

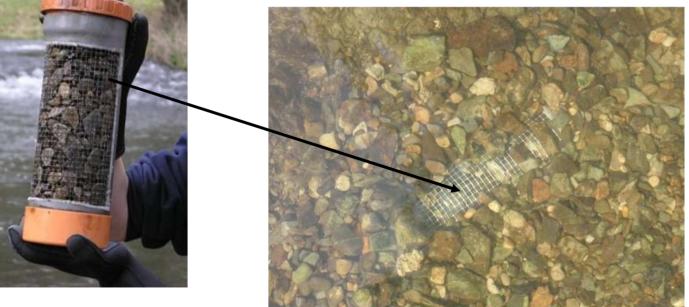
6 pièges à sédiments installés sur le Bocq

Analyse du taux de remplissage du piège et de la granulométrie des particules piégées 34

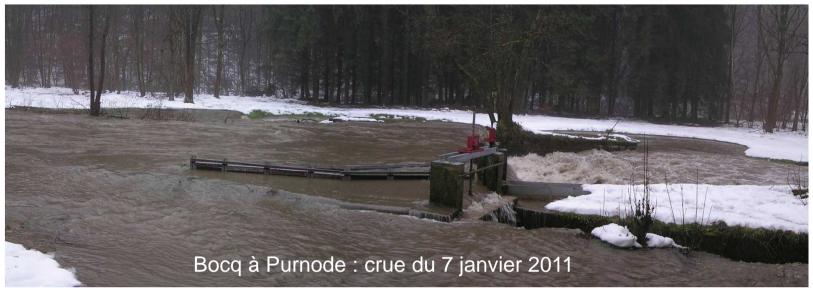
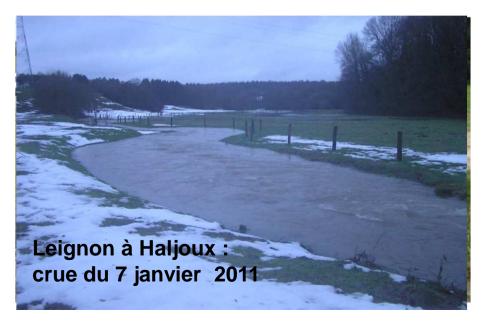
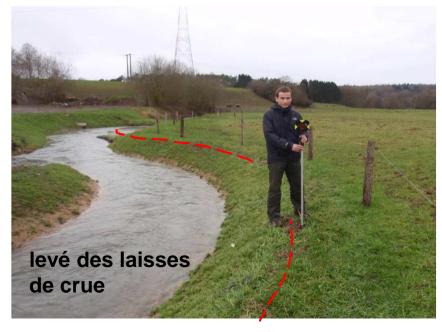
Impacts des crues sur les aménagements

Résistance des aménagements mise en relation avec les caractéristiques de la crue : débit, récurrence, puissance spécifique

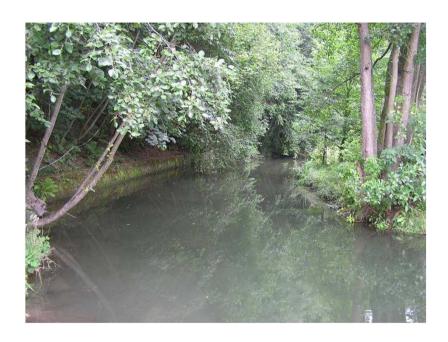
- mesures des vitesses de courant
- cartographie des vitesses de courant

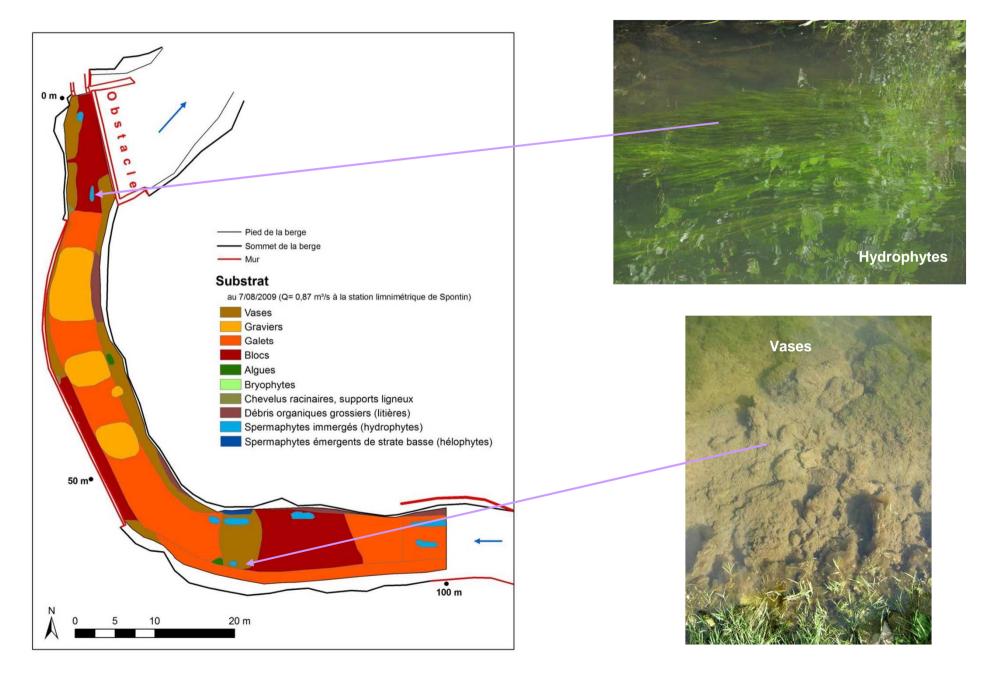
• cartographie des substrats

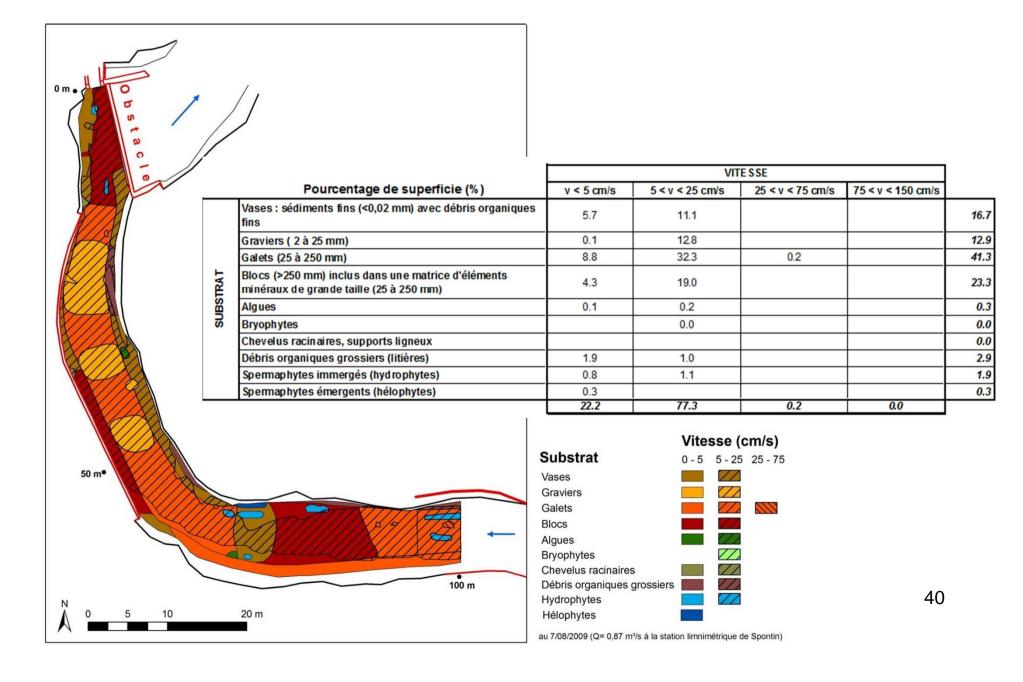
• cartographie des microhabitats

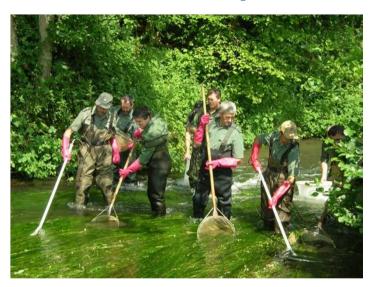
Pêches électriques

amont Espèces	Nombre d'individus	Longueur (mm)	Poids (g)
Gardon	29	100 - 242	1836
Perche	5	163 - 250	501
Épinoche	14	43 - 70	44
Chabot	52	21 - 93	254
Loche	1	111	10
Ombre	1	63	
Truite fario	1	66	
Tanche	1	51	
Total	104		2645

aval Espèces	Nombre d'individus	Longueur (mm)	Poids (g)
Truite fario	33	61 - 339	3752
Ombre	13	57 - 255	306
Chabot	511	20 - 107	3455
Anguille	1	585	343
Épinoche	10	48 - 63	22
Loche	25	108 - 130	387
Total	593		8265

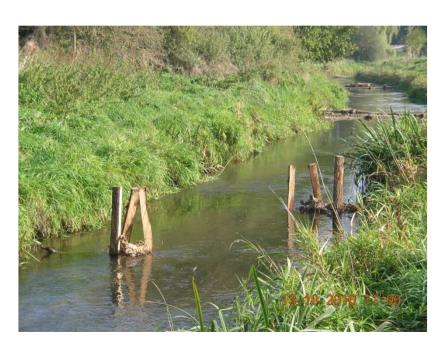
Nouveau chantier de diversification à Nismes

premiers suivis en automne 2011
