LIFE07 ENV/B/000038
www.walphy.be

Conception d'un outil d'aide à la décision pour la restauration hydromorphologique des masses d'eau en Région Wallonne **WALPHY**

L'Eau Blanche à Mariembourg (2.5km) 10/2010 - 2011

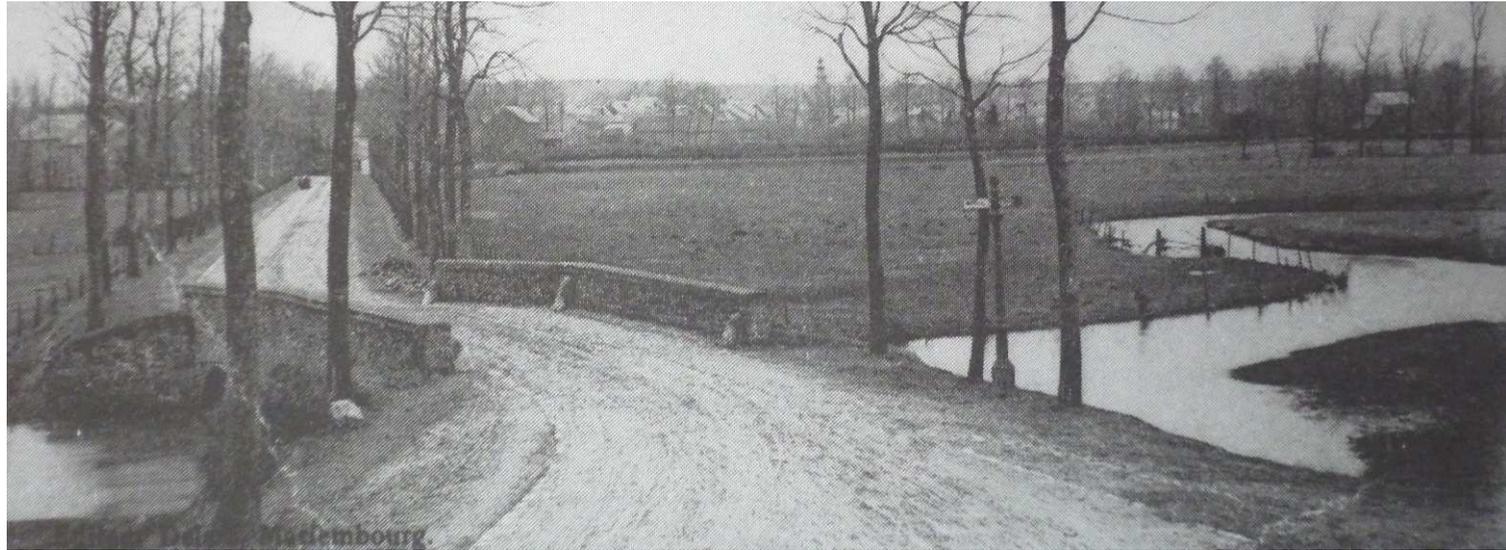
1954-1970 Rectification de l'Eau Blanche

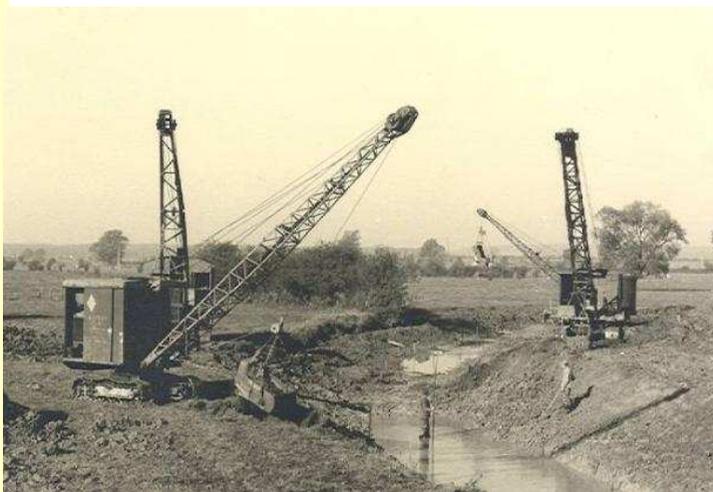
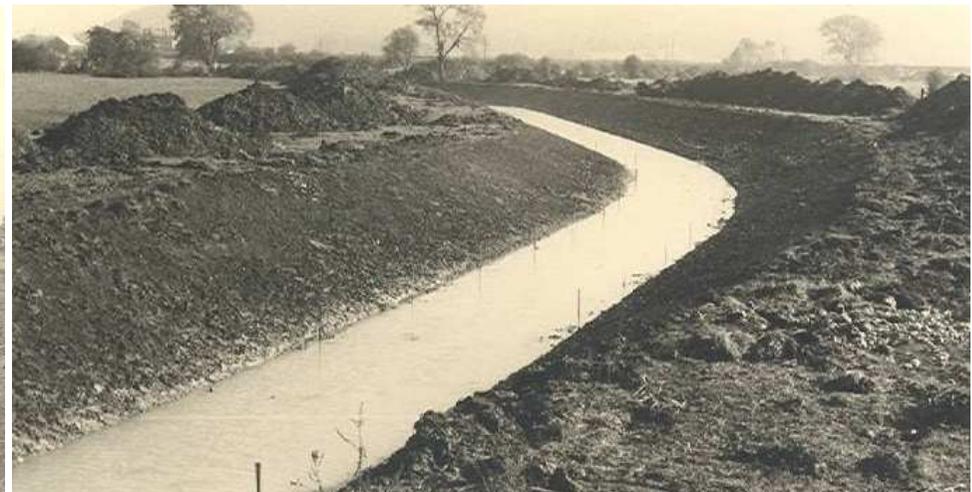
Travaux d'assainissement agricole - Wateringue de l'Eau Blanche rectification, profil transversal uniforme, enrochement des berges

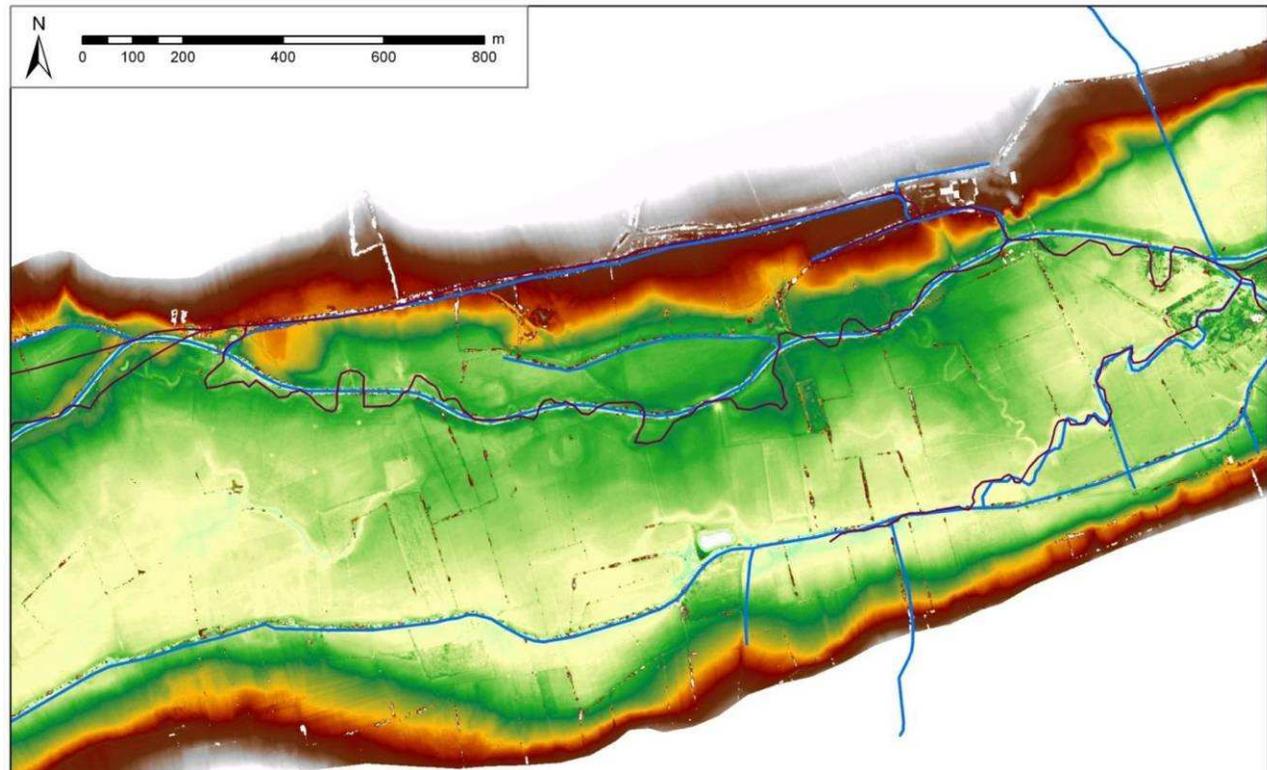
MNT – LIDAR *LA*ser *De*tecti *o*n and *R*angin 2001

Bleu : réseau
hydrographique
2004 (données
SPW)

Mauve : réseau
hydrographique
de la carte IGM
1948 (levé de
1910)

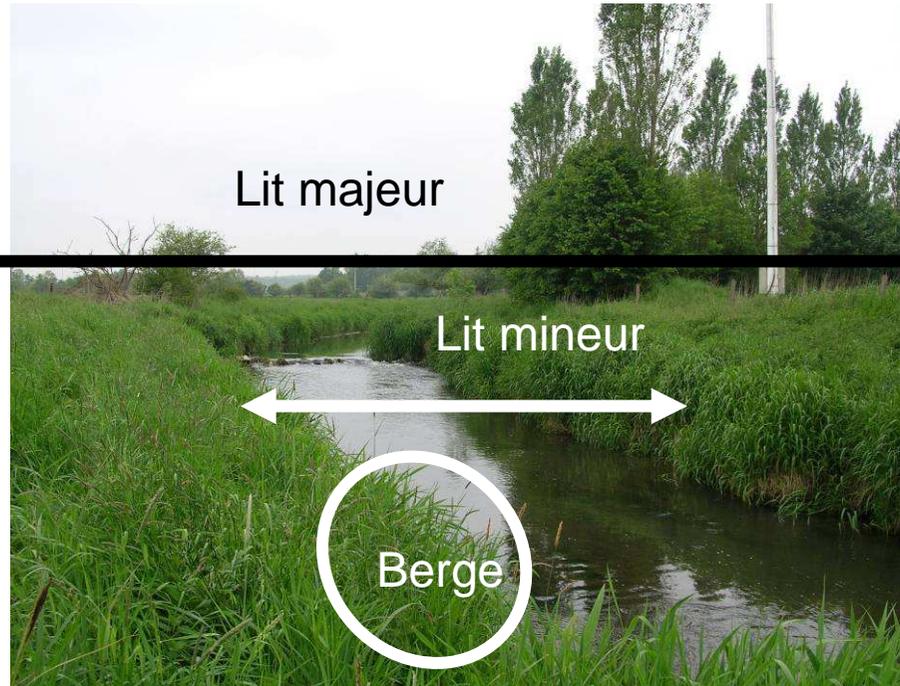
Méthode Qualphy

Typologie
Sectorisation
Observations
Calcul indice

inondabilité,
axes communication,
présence zones humides,
bras secondaires, ...

diversité profondeurs,
vitesses de courant,
substrat,

nature, structure,
matériaux,
végétations, ...

Qualité physique	très bonne	bonne	moyenne	mauvaise	médiocre	
Valeur de l'indice	100	80	60	40	20	0

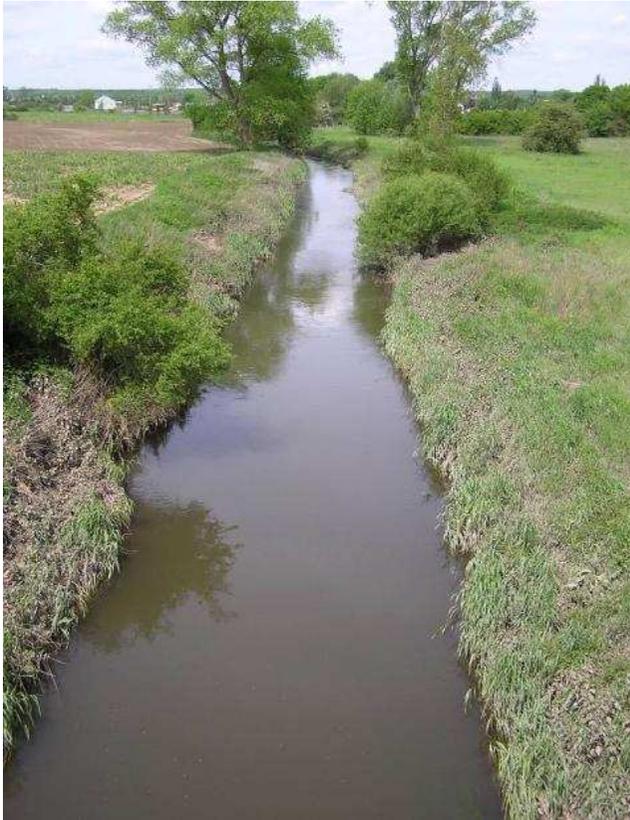
- ❖ Indice « lit majeur » **mauvais**
isolement des annexes hydrauliques, inondabilité réduite
- ❖ Indice « berge » **moyen à bon**
berges fortement rectifiées enrochements, mais végétation rivulaire intéressante
- ❖ Indice « lit mineur » **moyen**
largeurs, profondeurs et vitesses de courant assez homogènes, substrat peu colmaté composé de fins galets et de graviers

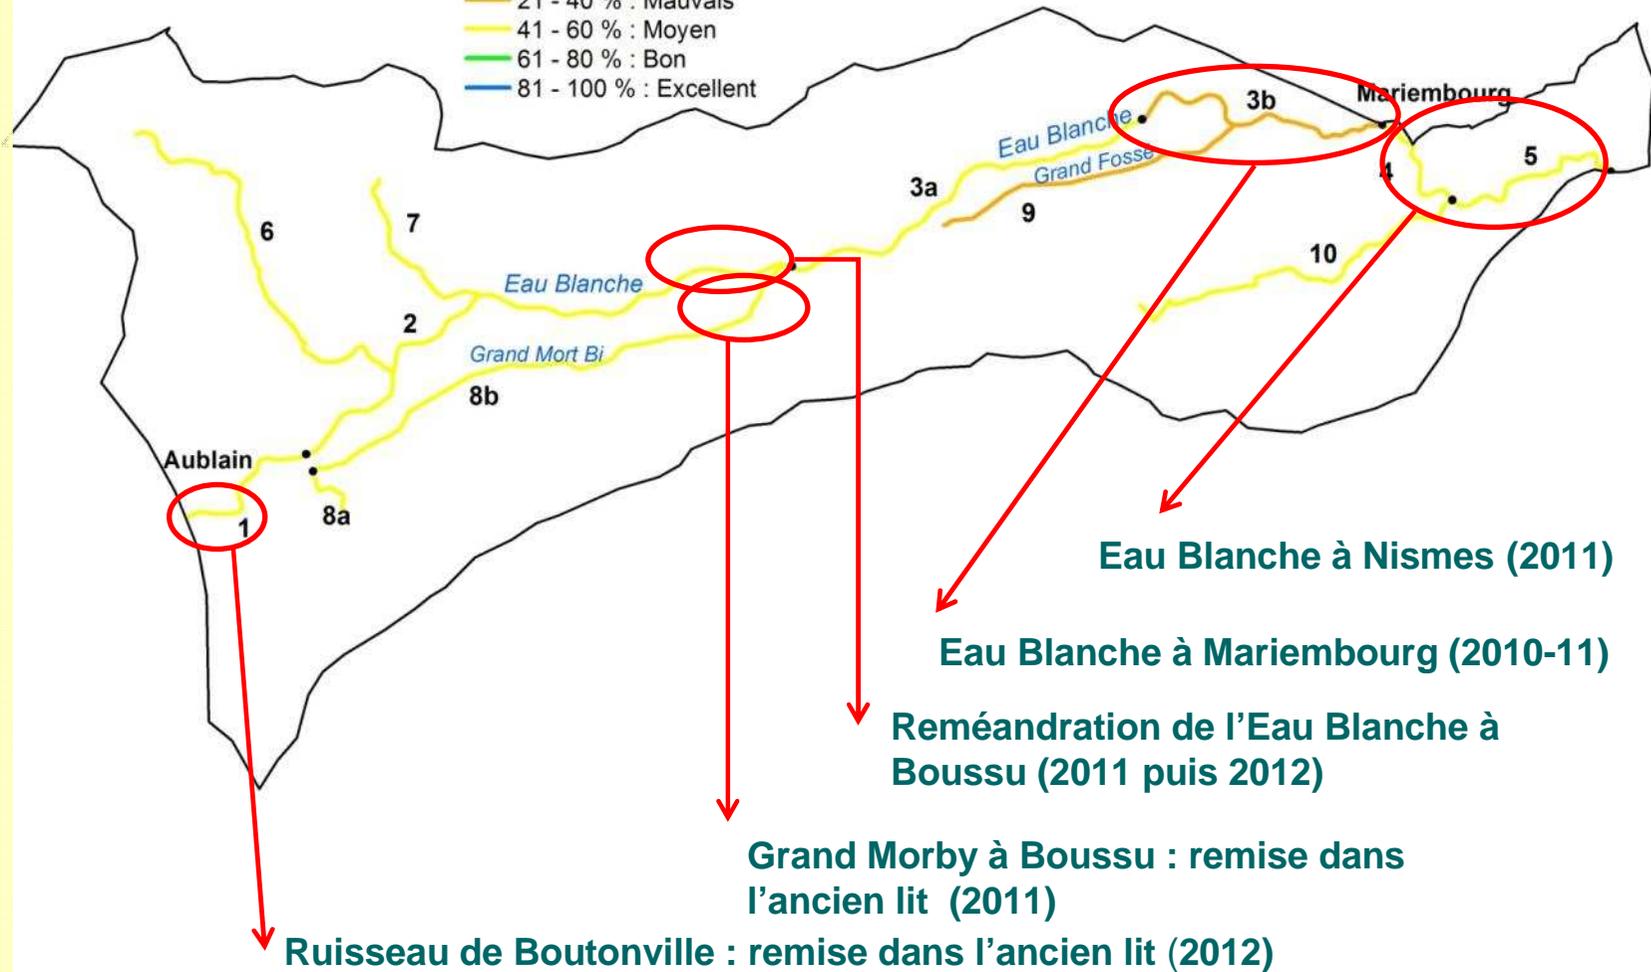
□ Zone étudiée

Secteurs

- 0 - 20 % : Très mauvais
- 21 - 40 % : Mauvais
- 41 - 60 % : Moyen
- 61 - 80 % : Bon
- 81 - 100 % : Excellent

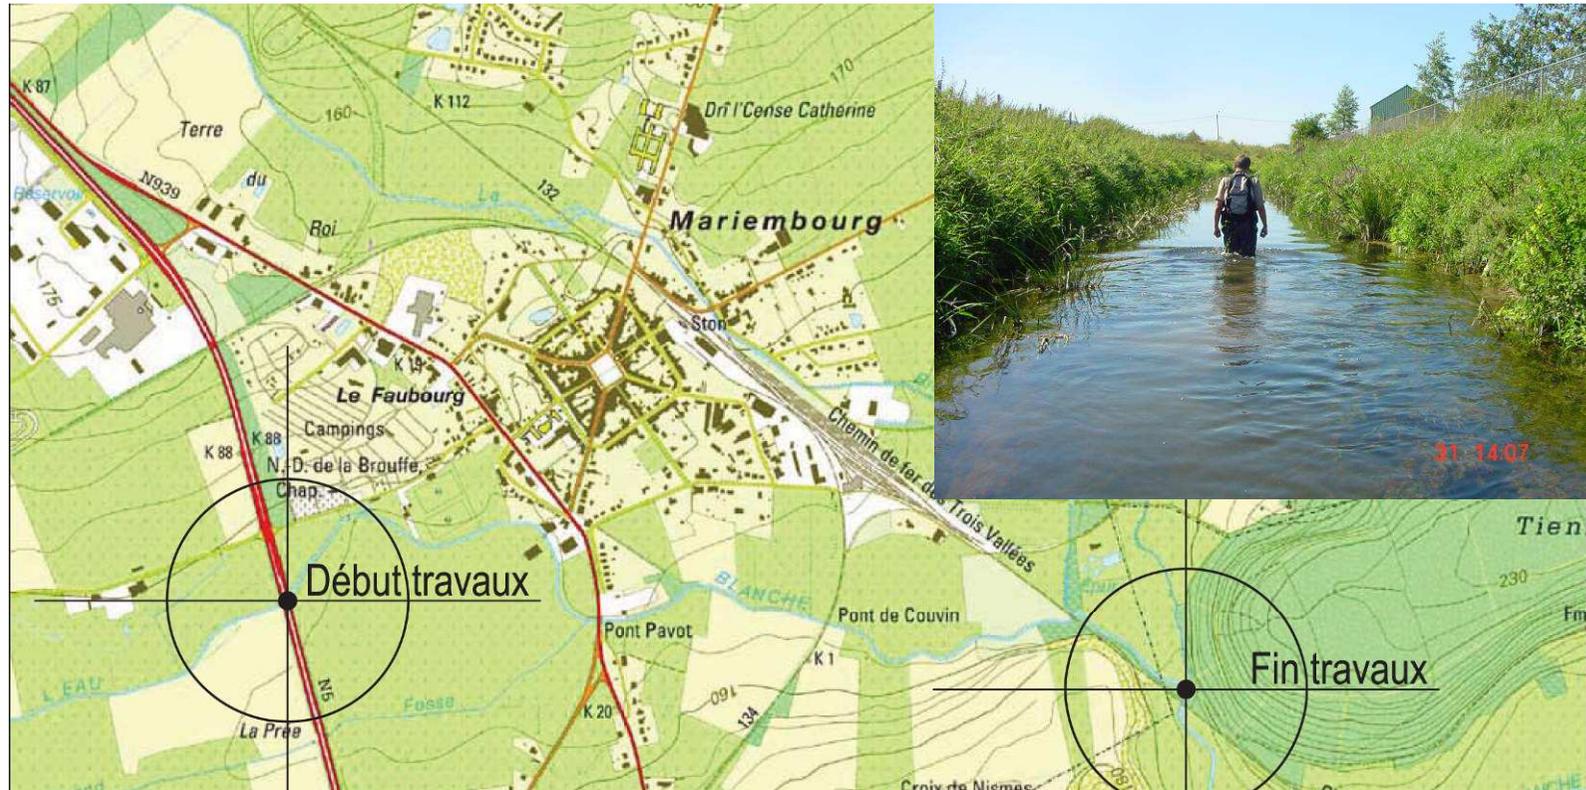
- Diversifier les écoulements et améliorer les habitats aquatiques
- Supprimer un obstacle à la circulation des poissons
- Se baser sur le tracé des anciens méandres
- Expérimenter des techniques nouvelles
 - Pas d'incidence sur les risque d'inondation
- Budget = 215 000 €

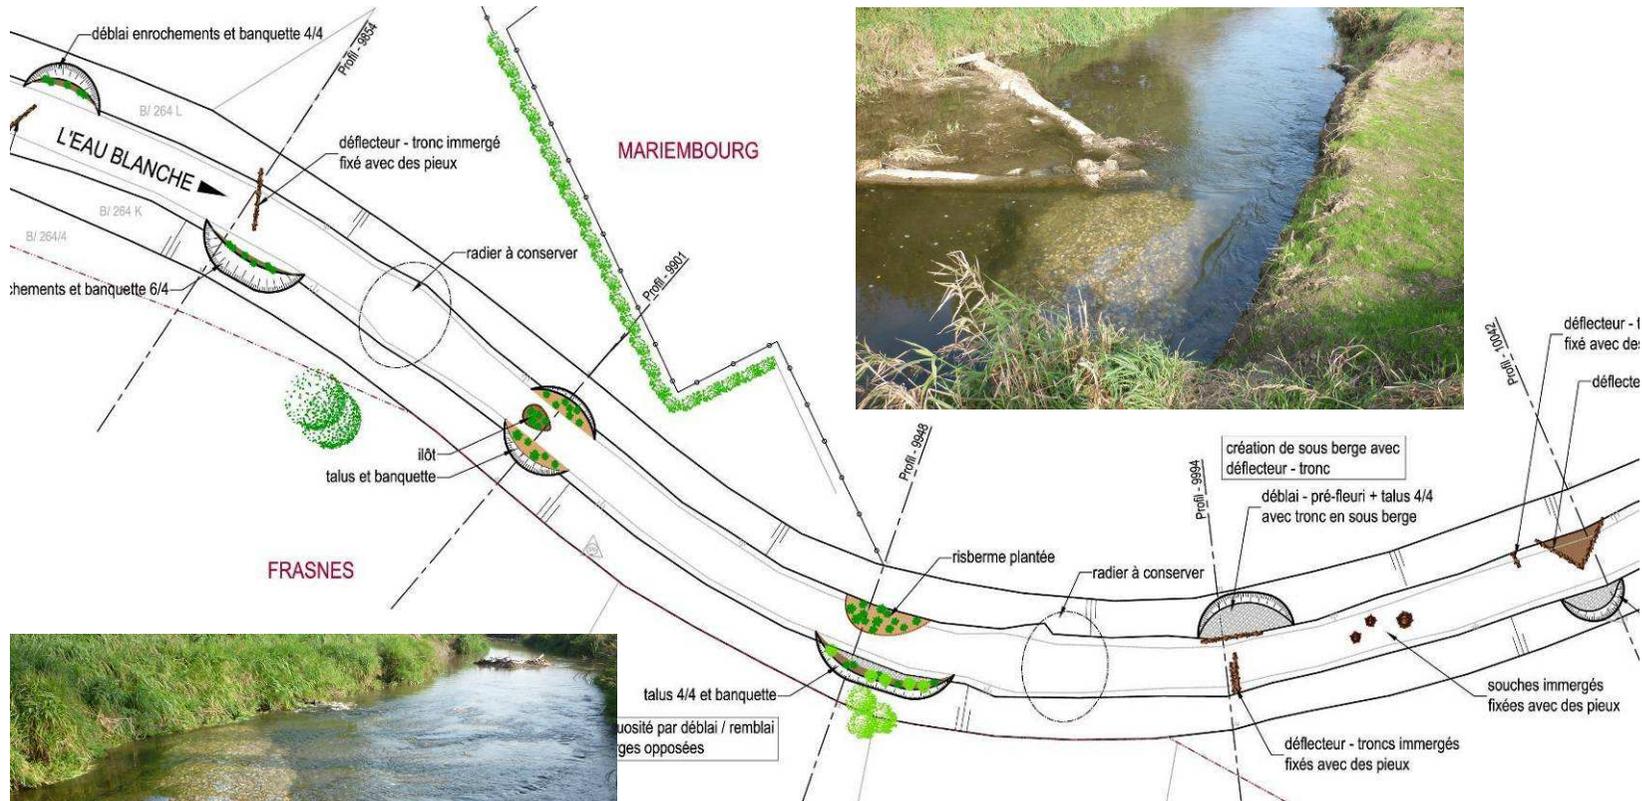
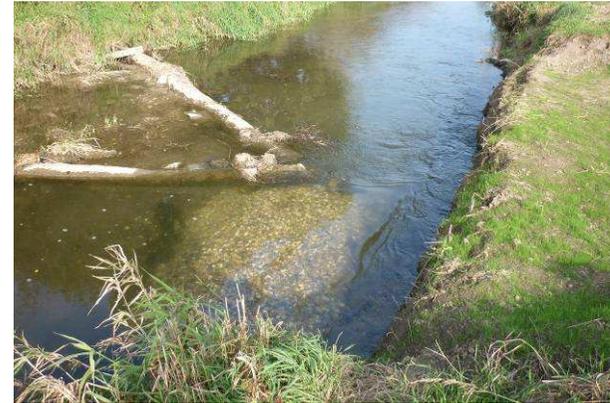
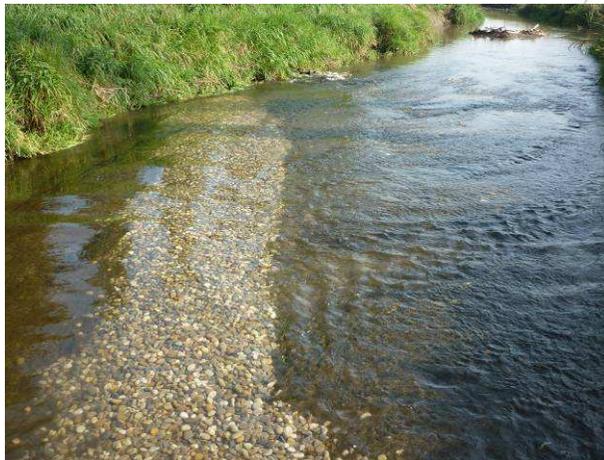
40 aménagements spécifiques

Diversifier l'écoulement en basses eaux sans nuire à l'écoulement en crue

Alternance de radiers et de mouilles
Pose de gravier « frayères »
Conserver les habitats intéressants

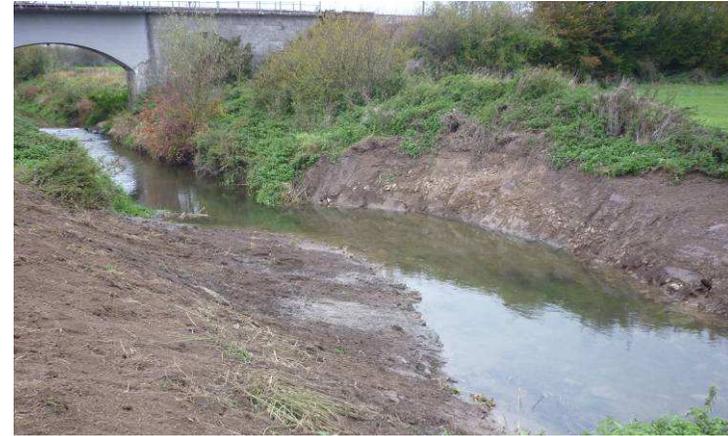
Création d'une petite sinuosité par déblai et remblai

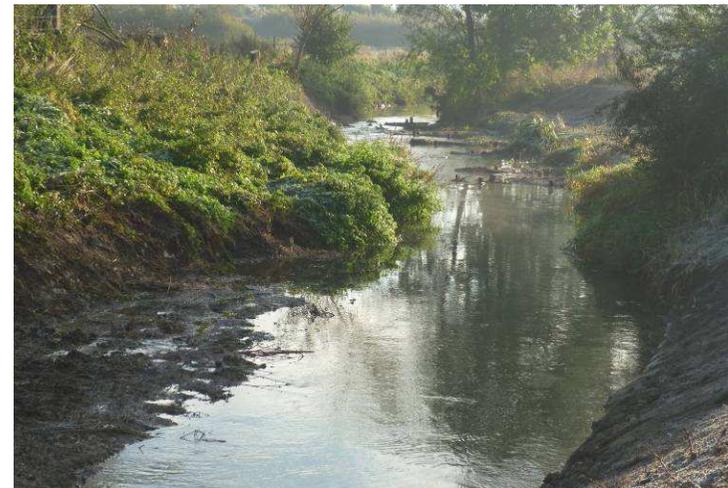
Accentuation de la sinuosité existante

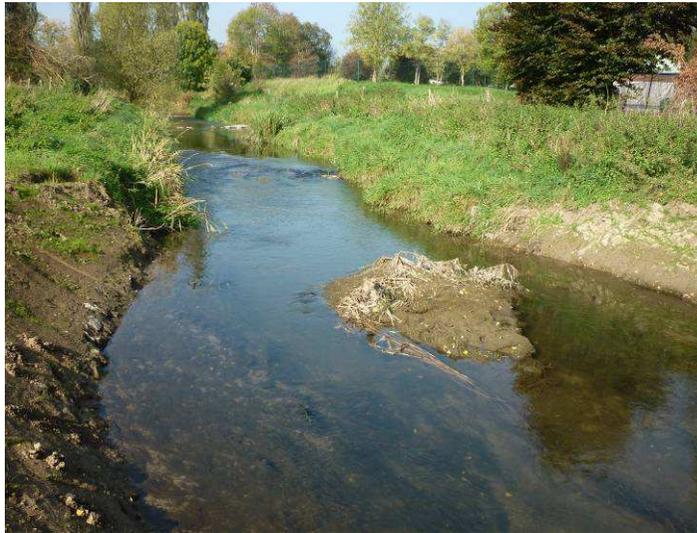
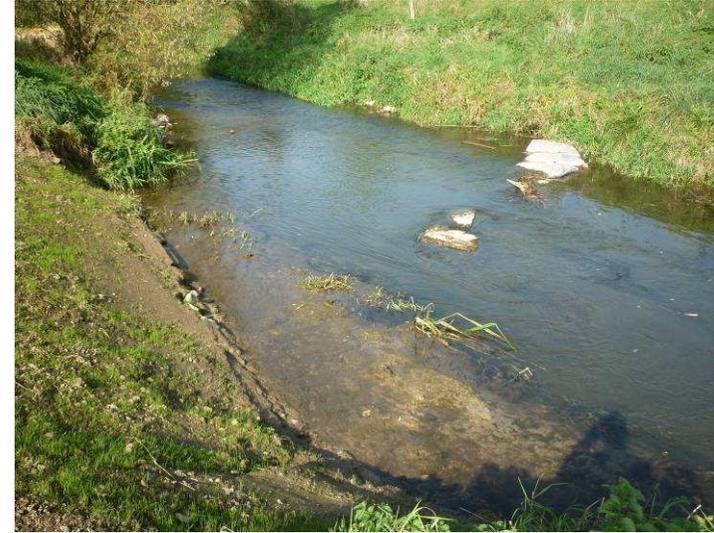
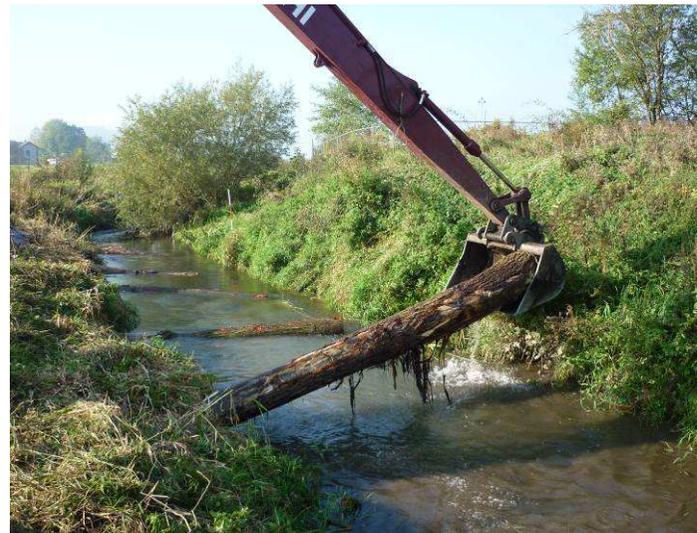
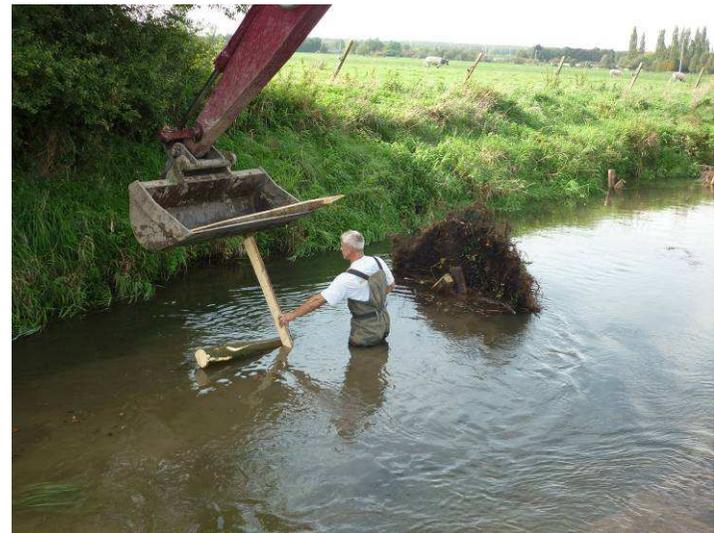
L'Eau Blanche à Mariembourg

Expérimentation des matériaux et techniques
Recherche du meilleur rapport coût / efficacité

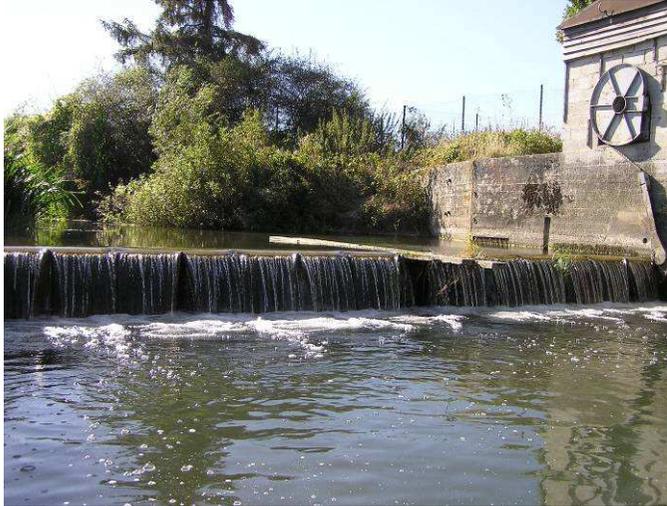
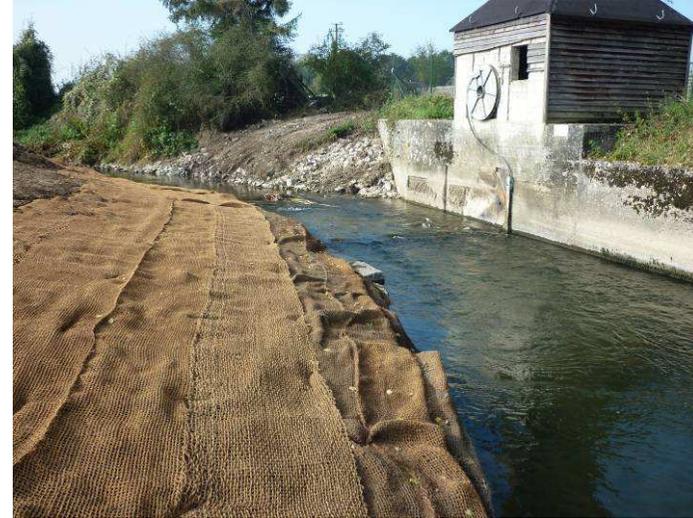
Suppression du barrage

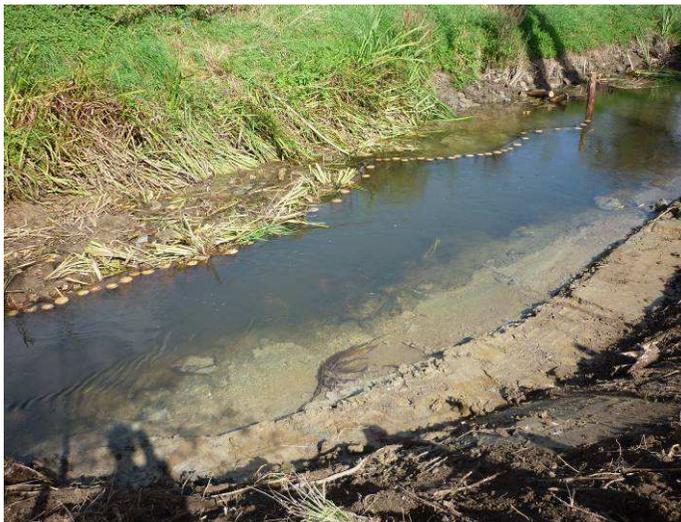
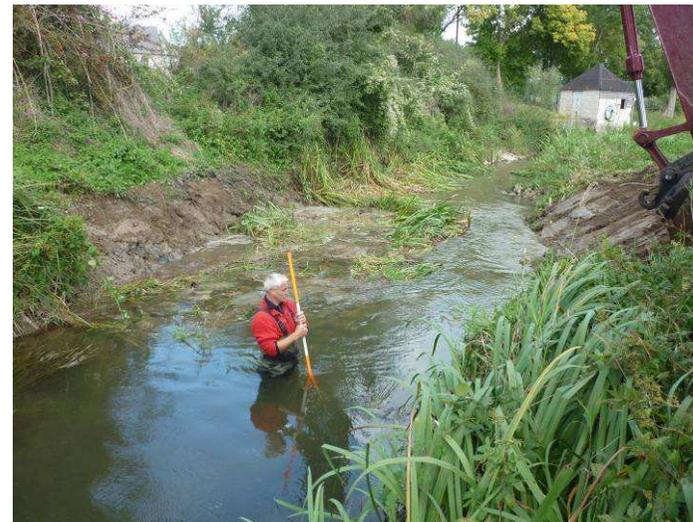
Création de banquettes d'hélophytes et de terrasses basses

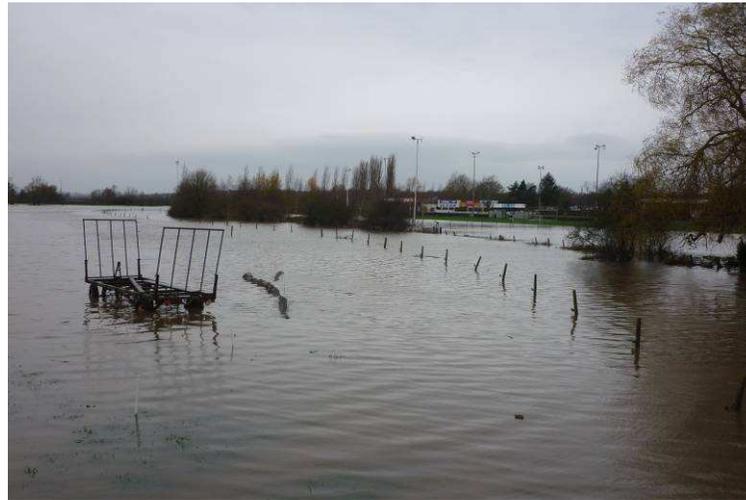
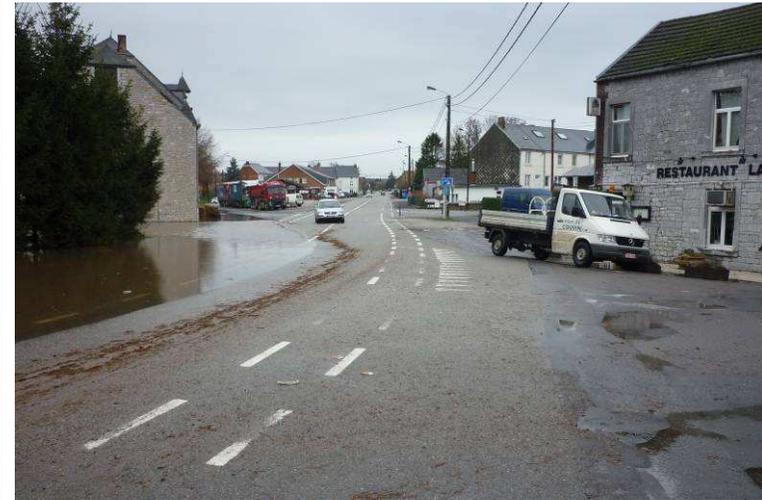
Mariembourg : Inondations du 14 novembre 2010

Intégrer l'enjeu inondation dans la conception des travaux

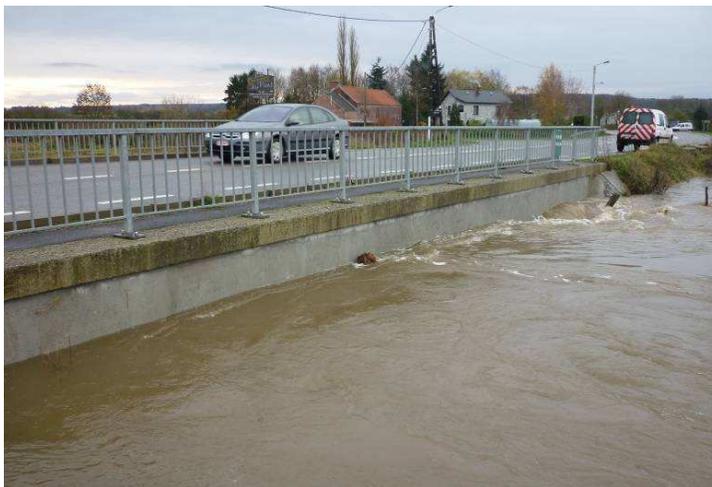
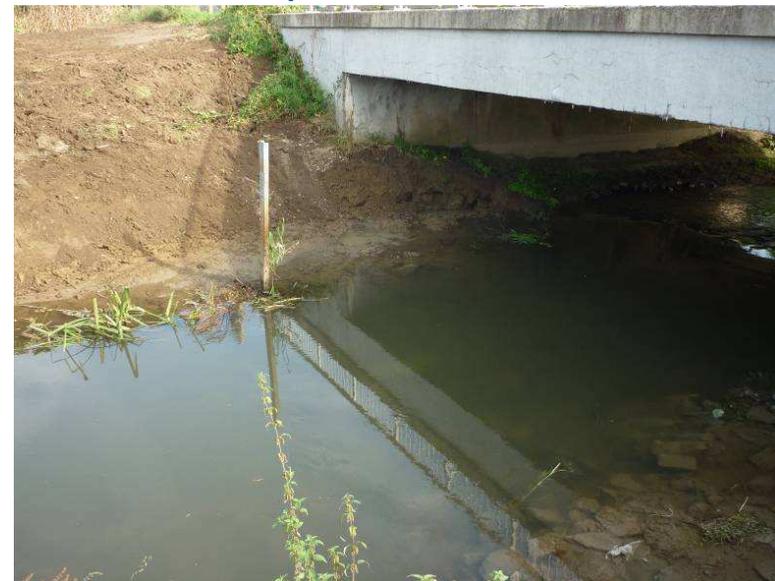
Curage des barrages et atterrissements sous les ponts sans modifier le fond naturel

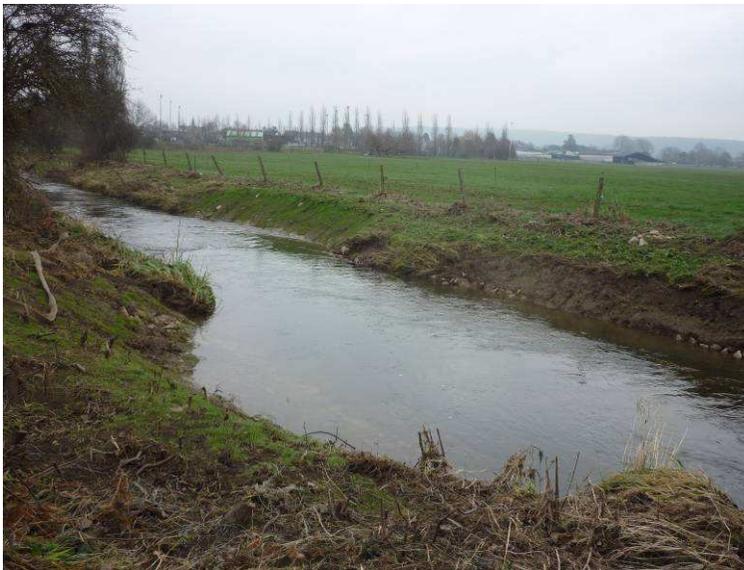
Pas de dégâts des crues

Peu ou pas d'érosion

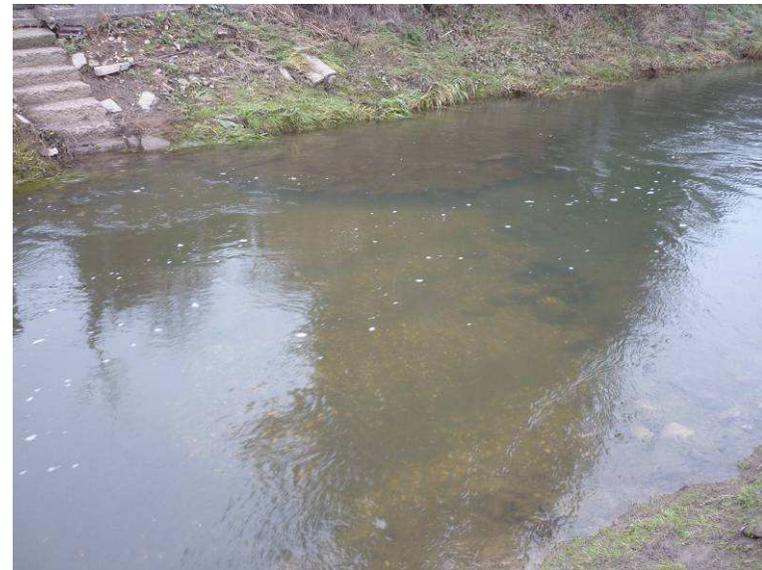
Peu de transport des galets

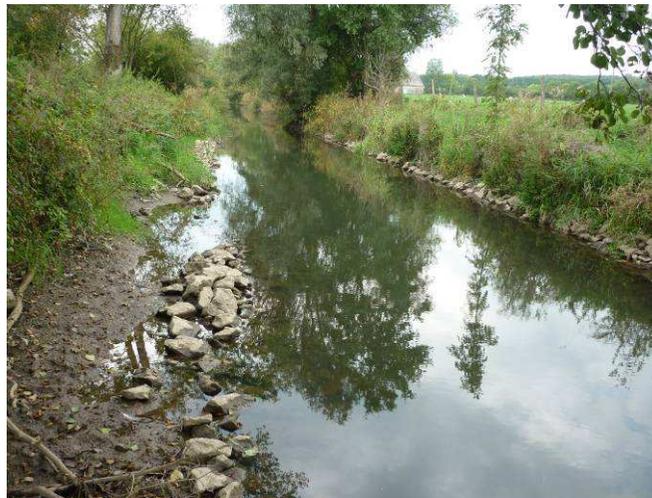
Lit actuel

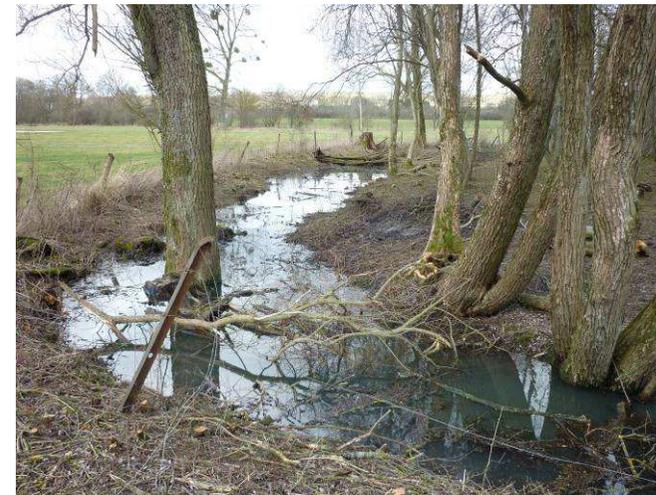
Ancien méandre (après une crue)

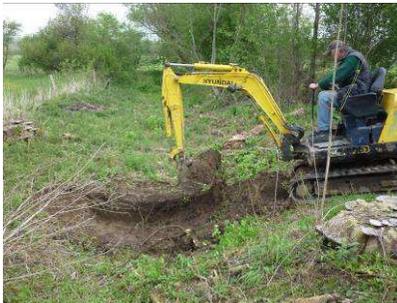
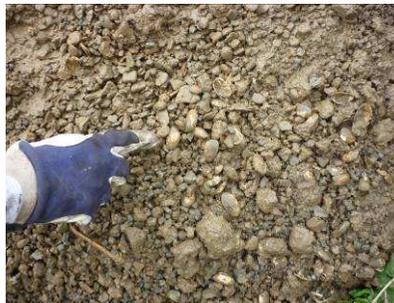
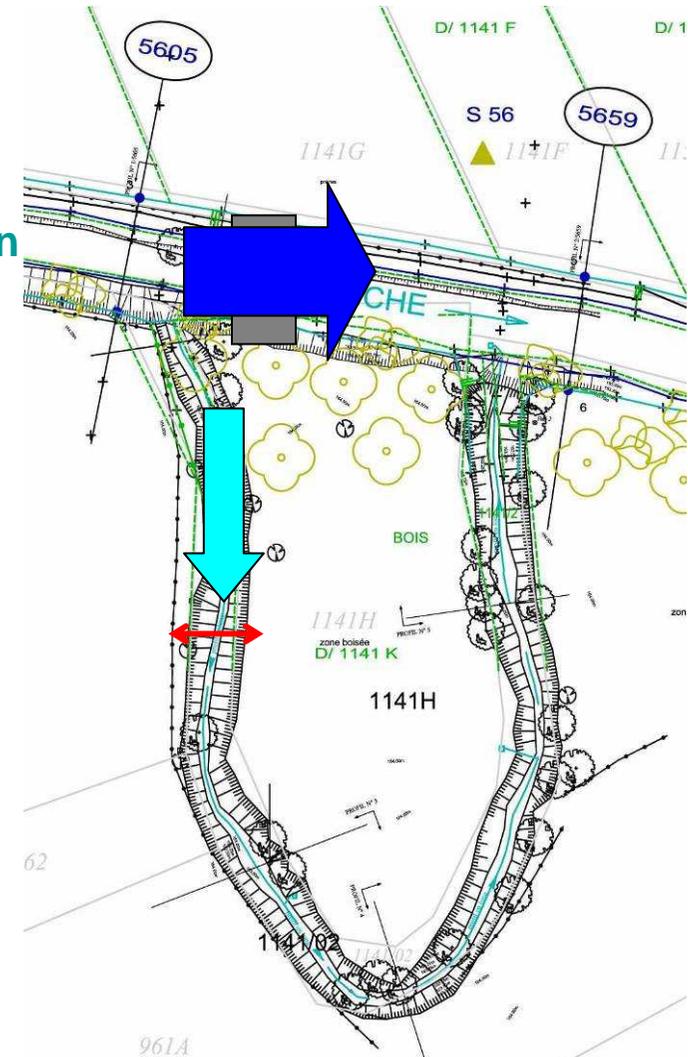
La réouverture du méandre dit « de l'île » au Château de Boussu

- ⇒ diversité maximale des écoulements et habitats
- ⇒ dispositif dynamique qui s'auto-entretient
- ⇒ retrouver l'ancien substrat graveleux

- ⇒ déblai de l'ancien lit sur 6 mètres de largeur, jusqu'au gravier.
Longueur: 180 mètres
- ⇒ fermeture par une digue du lit actuel et mise en eau de l'ancien lit
- ⇒ En période de crue: maintien de la capacité hydraulique de l'ensemble par surverse (à partir de $4.5 \text{ m}^3 / \text{sec}$)

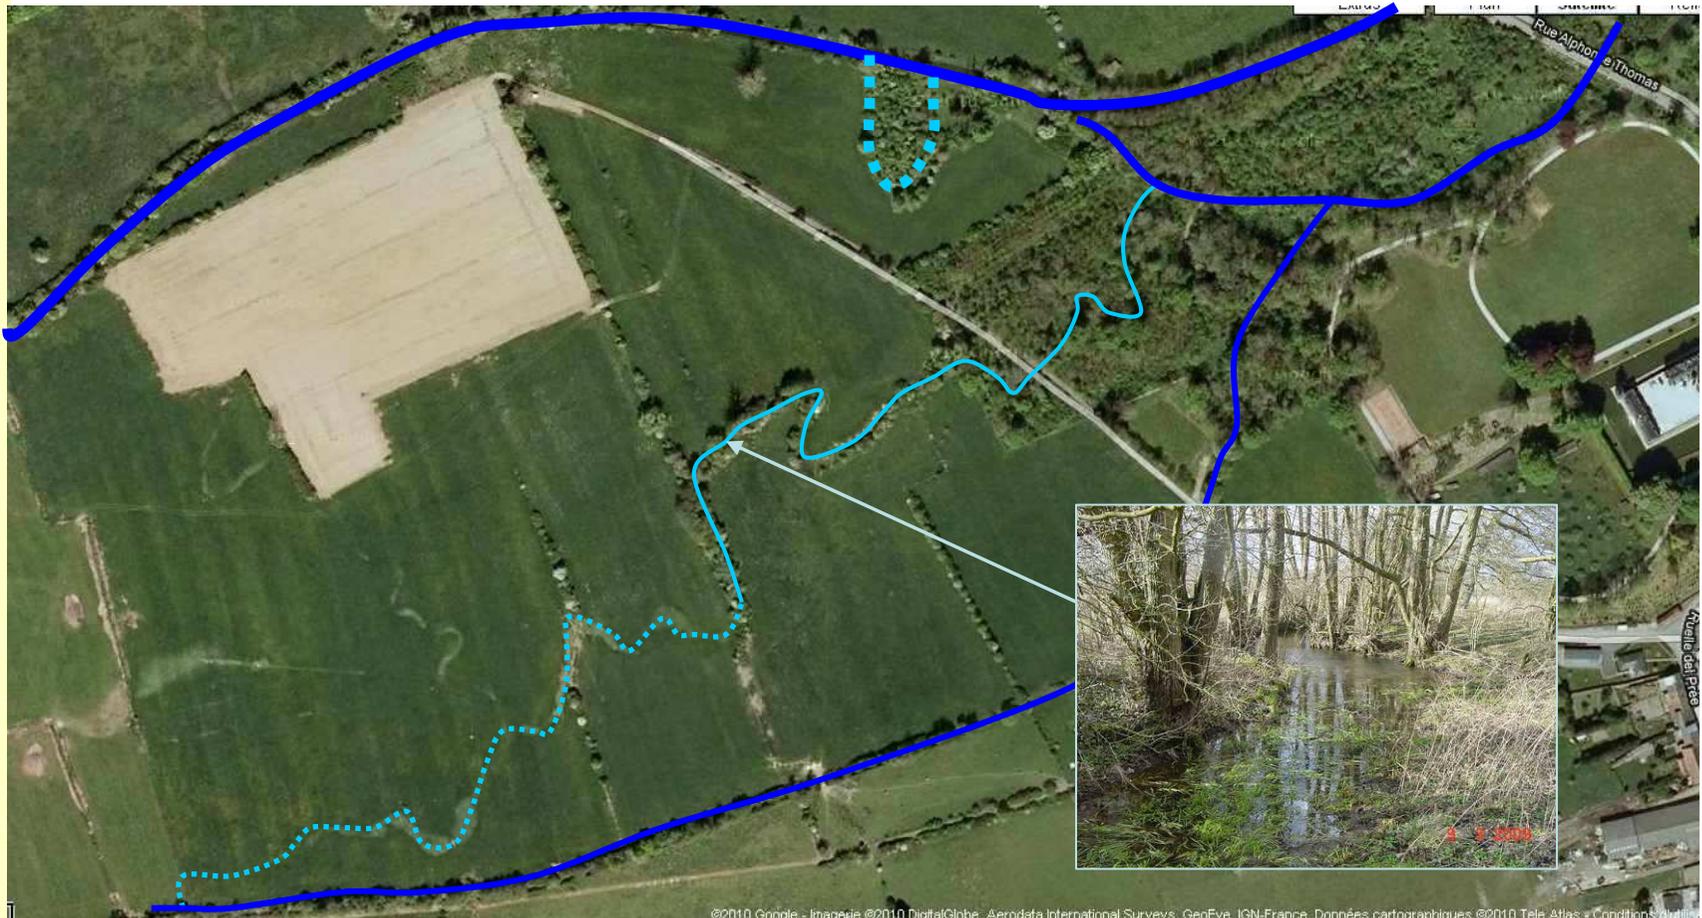
La reconnection de l'ancien lit du Grand Morby

- ⇒ Le Morby : une source / résurgence transformée en fossé de drainage de la vallée depuis Aublain
- ⇒ L'ancien lit encore bien visible correspond au point bas du lit majeur; débits élevés en crue.
- ⇒ Réouverture du tronçon de 430 m remblayé après les travaux de la wateringue
- ⇒ Maintien du nouveau lit comme fossé de drainage

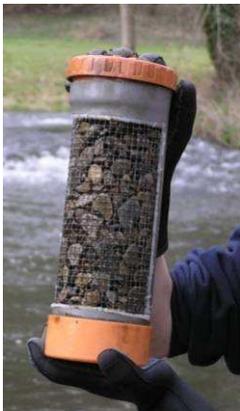
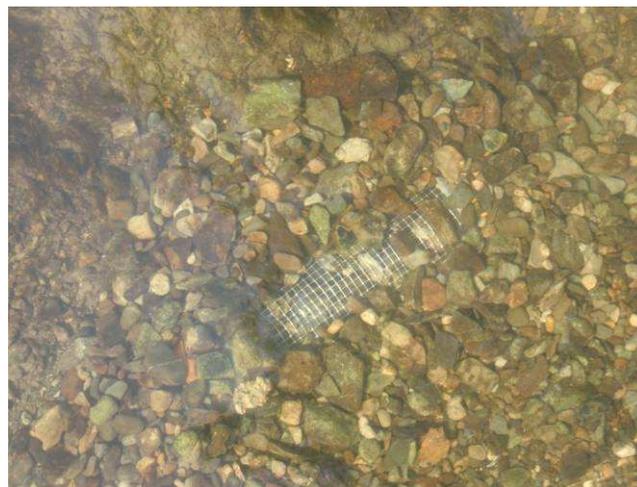
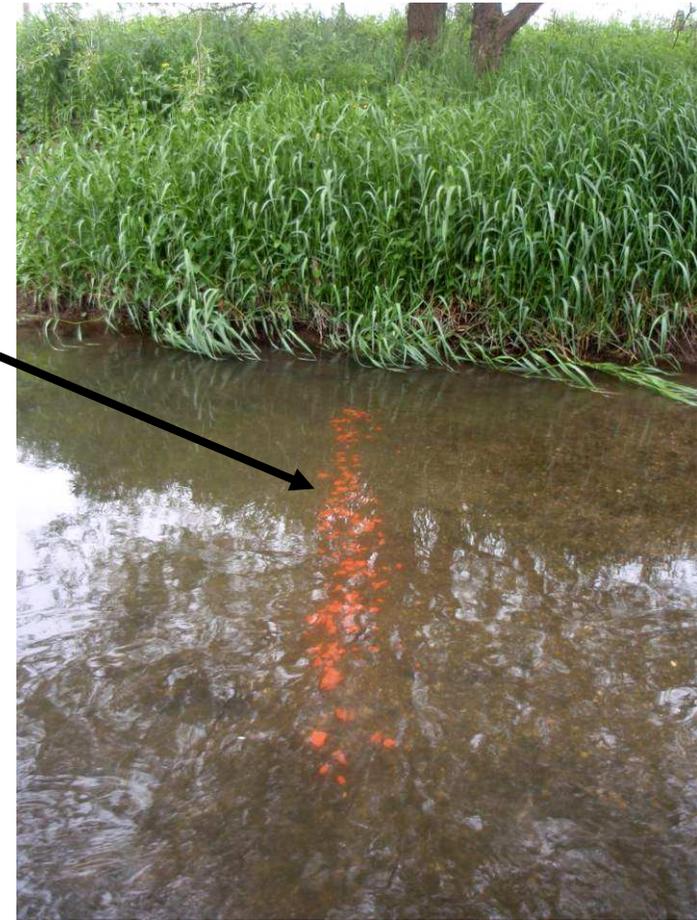
- Étude du transit de la charge de fond
marquage de cailloux
- Étude du colmatage
de la sous-couche
par les sédiments fins

- Evaluation de l'impact des crues

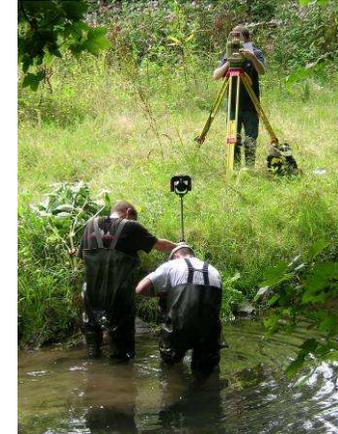
SUBSTRAT	MTE SSE				
	v < 5 cm/s	5 < v < 25 cm/s	25 < v < 75 cm/s	75 < v < 150 cm/s	
Vases : sédiments fins (<0,02 mm) avec débris organiques fins	0.6	17.5	2.5		20.5
Graviers (2 à 25 mm)	1.3	30.3	12.2		43.8
Galets (25 à 250 mm)	0.1	3.5	1.6		5.1
Blocs (>250 mm) inclus dans une matrice d'éléments minéraux de grande taille (25 à 250 mm)	6.9	15.8	0.5		23.2
Bryophytes	0.1	0.2			0.3
Spermaphytes immergés (hydrophytes)		3.8	2.3		6.1
Spermaphytes émergent	0.5	0.4			1.0
	9.5	71.6	18.9	0.0

- Subst
Vases
Graviers
Galets
Blocs
Bryophy
Hydroph
Hélophy
au 01/06/20

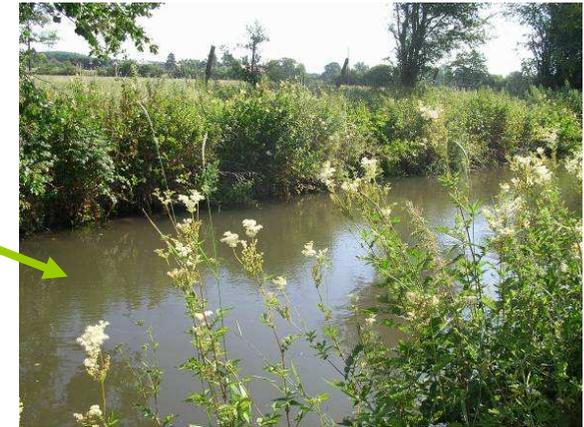
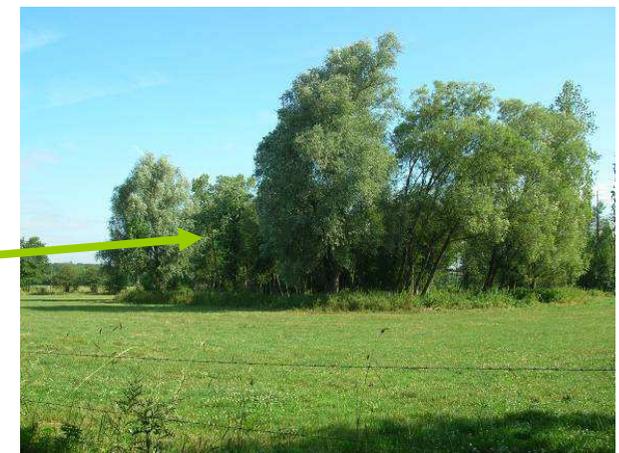
Station de Boussu-en-Fagne

Présence de coquilles de moules dans l'ancien méandre : *Unio crassus* = Mulette épaisse espèce Natura 2000

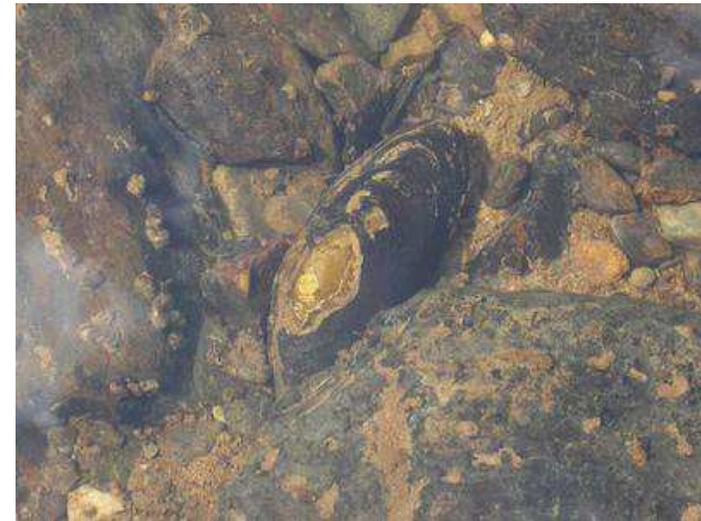
Espèce menacée d'extinction

Espèce peu connue nécessitant la présence de poissons hôtes (chabot, perche, gardon, vairon) pour finaliser son développement
