Chantiers réalisés dans le cadre de WALPHY

Restauration de la continuité longitudinale

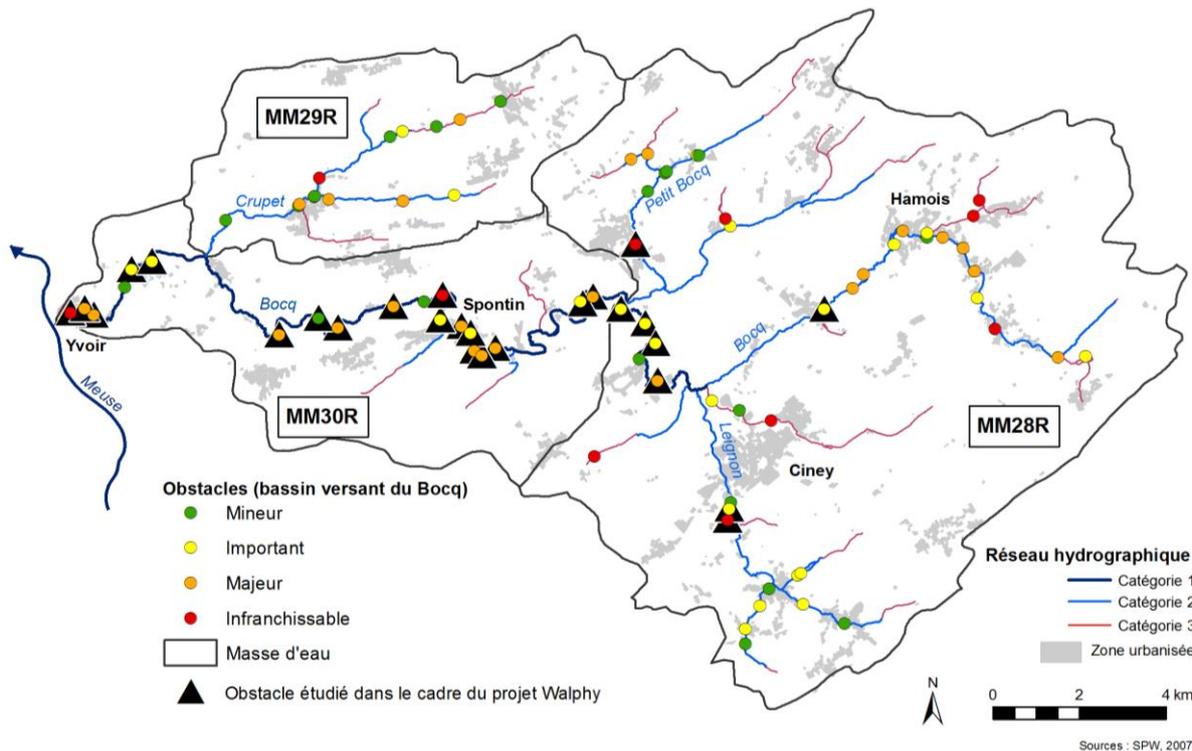
Figure 1 : Localisation des obstacles inventoriés et obstacles étudiés dans le bassin du Bocq

Dans le bassin du Bocq, **26 obstacles** à la continuité longitudinale ont été étudiés. Ceux-ci ne représentent pas tous les obstacles repris dans les masses d'eaux sélectionnées, mais bien les obstacles classés comme **importants, majeurs et infranchissables** (selon la Fédération des Sociétés de Pêche Vesdre Amblève, 2004). Les obstacles classés mineurs n'ont généralement pas été pris en compte car ils nous semblaient moins prioritaires (figure 1). Précisons que le classement de certains obstacles a été revu au cours de l'étude.

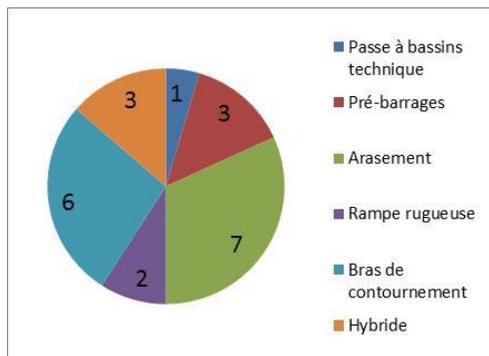
Figure 2 : Répartition des aménagements réalisés par type de dispositif

Les solutions techniques retenues sont variées (figure 2). On compte 7 effacements d'ouvrage (arasement), 6 bras de contournement, 3 pré-barrages, 2 rampes rugueuses, une passe à bassins techniques et 3 scénarii mixtes combinant 2 dispositifs techniques sur un même site (figure 3).

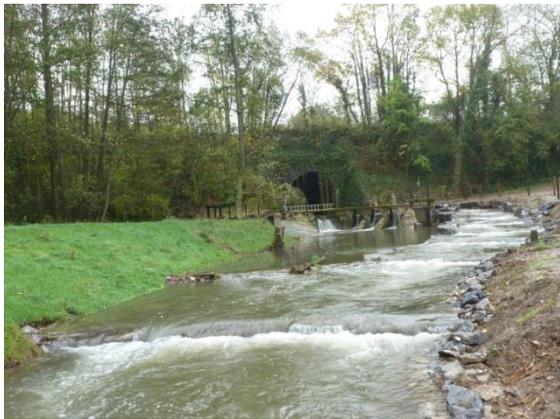
Figure 3 : Dispositif mixte combinant des pré-barrages et le contournement de l'obstacle n°1471

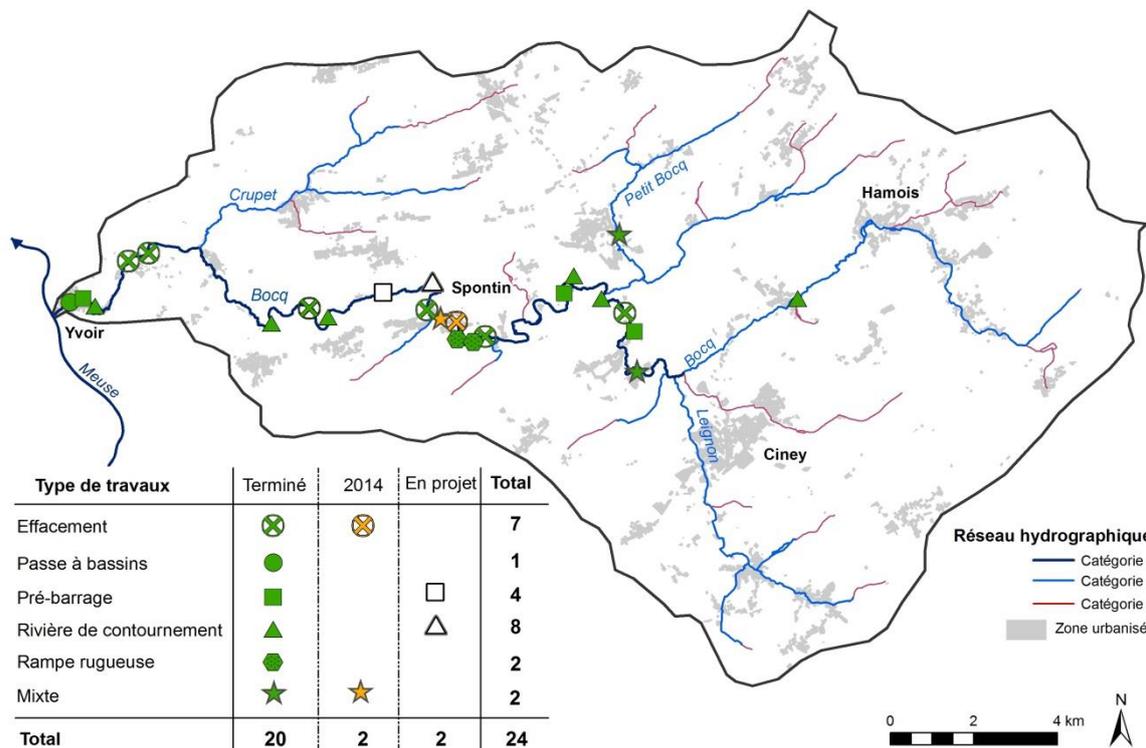
Figure 4 : Type de travaux d'aménagement d'obstacles réalisés et en projet dans le bassin du Bocq

Au 1/6/2014 les travaux ont pu être finalisés pour **20 obstacles** (figure 4), 12 concernent la masse d'eau Bocq aval, les 8 autres la masse d'eau Bocq amont.

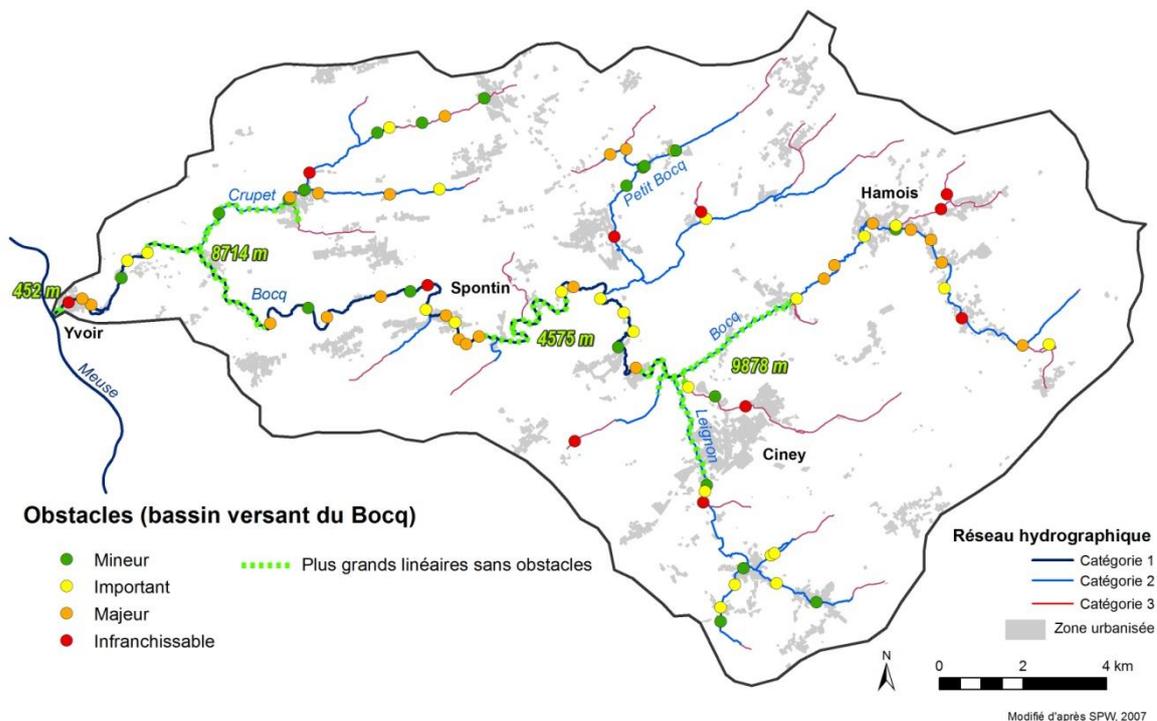
Figure 5 : Identification des plus longs linéaires de cours d'eau libres d'obstacles : situation avant travaux

Avant le démarrage du projet Walphy, le Bocq était d'une part déconnecté de la Meuse et d'autre part scindé en un grand nombre de biefs isolés les uns des autres par des obstacles plus ou moins infranchissables. Le plus long linéaire du Bocq libre d'obstacles ne dépassait pas 5570 mètres. Cette longueur était portée à 9878 mètres si on considérait le plus grand réseau hydrographique (Bocq + affluents) libre d'obstacle (figure 5).

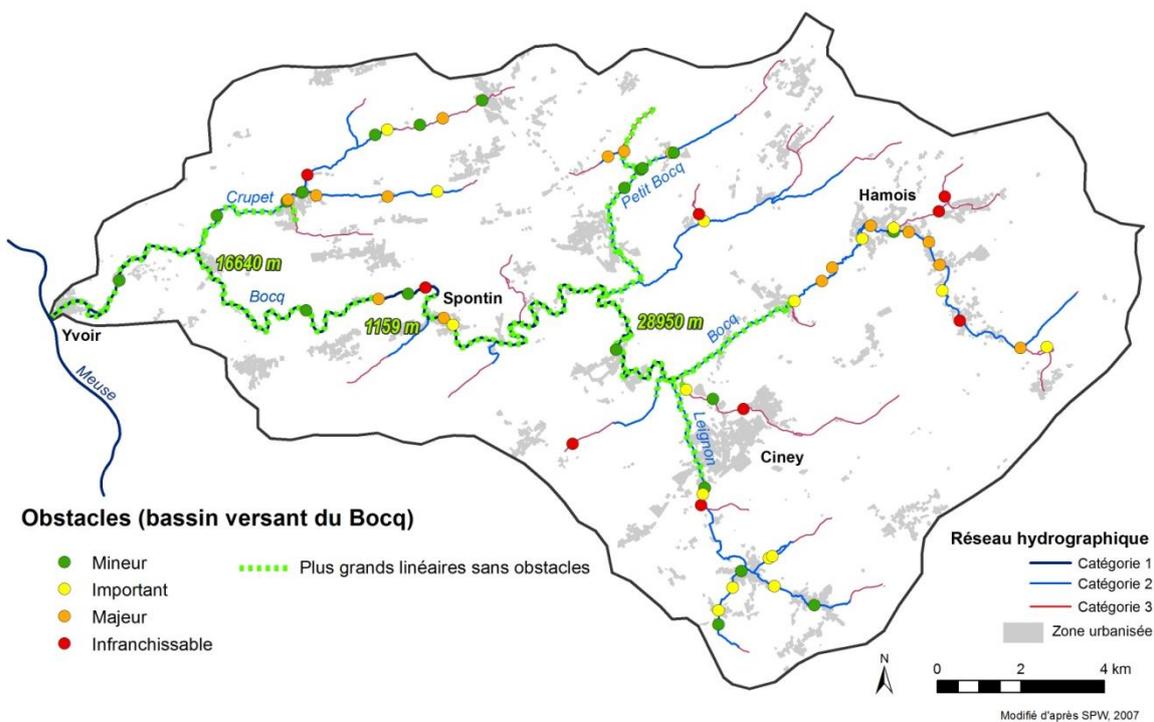
Figure 6 : Identification des plus longs linéaires de cours d'eau libres d'obstacles : situation après travaux

A présent, la Meuse est reconnectée longitudinalement au Bocq, sur 12707 mètres. Cette longueur est portée à 16640 mètres si on compte l'affluent « le Crupet » (figure 6). Dans la partie médiane du bassin, un réseau de 28950 mètres de cours d'eau incluant le Bocq et ses deux principaux affluents, le Leignon et le Petit Bocq sont à présent libre d'obstacle.

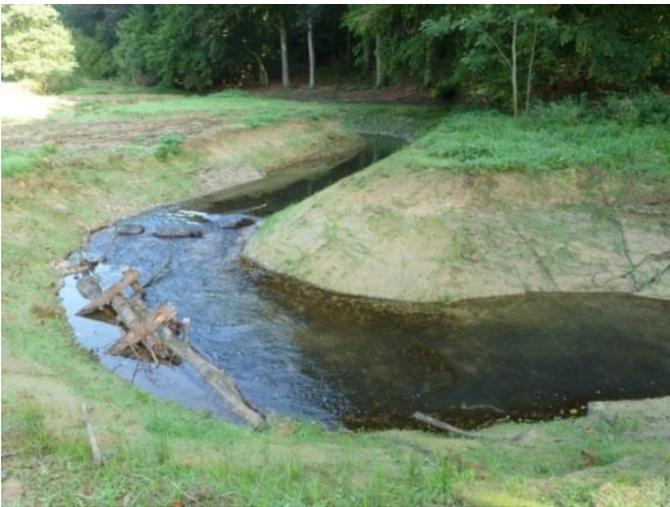
Figure 7 : Reméandration du Petit Bocq à Natoye en amont de l'obstacle 1499 avec frayères reconstituées et caches à poissons

- ✓ talutage des berges en pente douce ;
- ✓ création de risbermes (banquettes peu profondes), d'îlots, de déflecteurs (déviation du courant), au moyen de structures bois (pieux, troncs, souches), d'enrochement ou d'argile avec géotextile de coco ;
- ✓ création de caches à poissons au moyen de troncs (figure 7), amas de troncs, souches, caissons construits en bois, dalles d'enrochements posées, dalles d'enrochements fixées, murs avec cavités ;
- ✓ aménagement de frayères reconstituées par apport de galets et blocs ;
- ✓ pose de blocs d'enrochements épars ;
- ✓ creusement d'annexes hydrauliques ;
- ✓ creusement de méandres ;
- ✓ récupération d'anciens méandres ;
- ✓ protections de berges par techniques végétales ;
- ✓ plantations de ligneux et d'hélophytes ;
- ✓ pose de clôtures et d'abreuvoirs pour le bétail.
