LIFE07 ENV/B/000038

# Réhabilitation hydromorphologique : méthodes de suivis géomorphologiques et écologiques

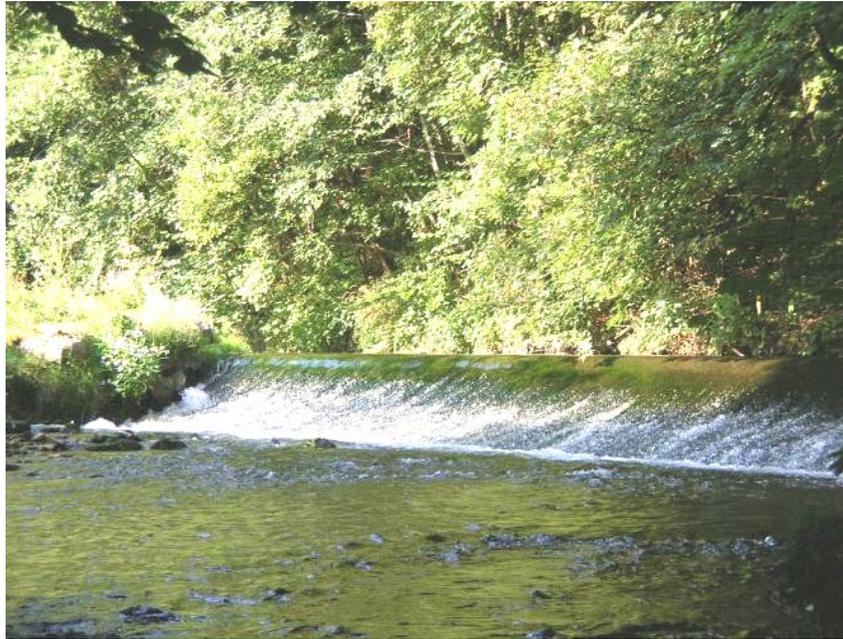
# Exemple de chantier : Le Bocq à Spontin

- Seuil en pierre
- Dénivelée : 1.20 m
- Plus d'usage > effacement
  - radier en enrochement
  - abaissement de la ligne d'eau d' 1 m
  - curage sédiments fins
  - stabilisation de berge + aspects paysagers

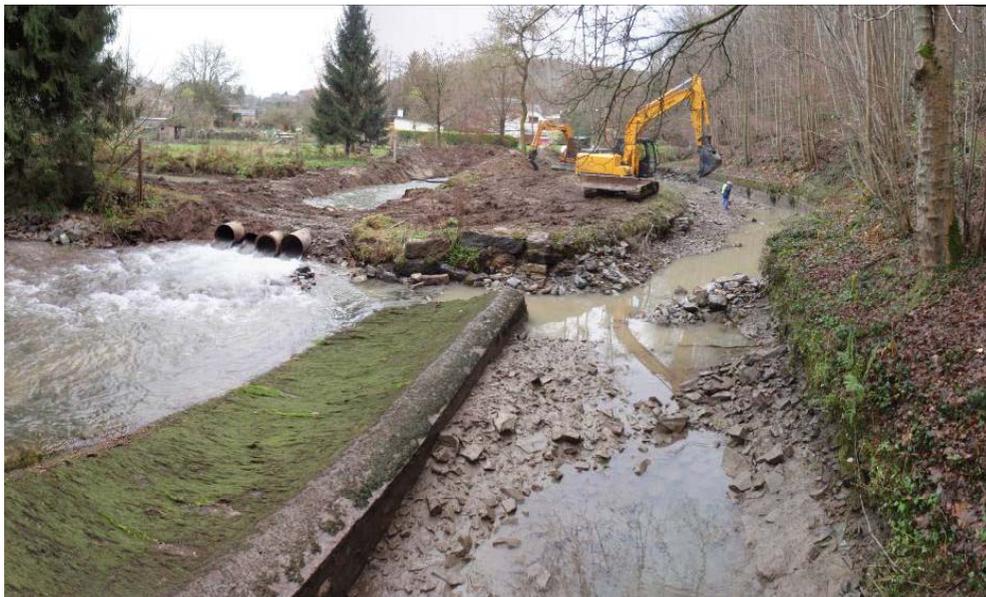
**Chantier d'arasement  
novembre - décembre 2010**

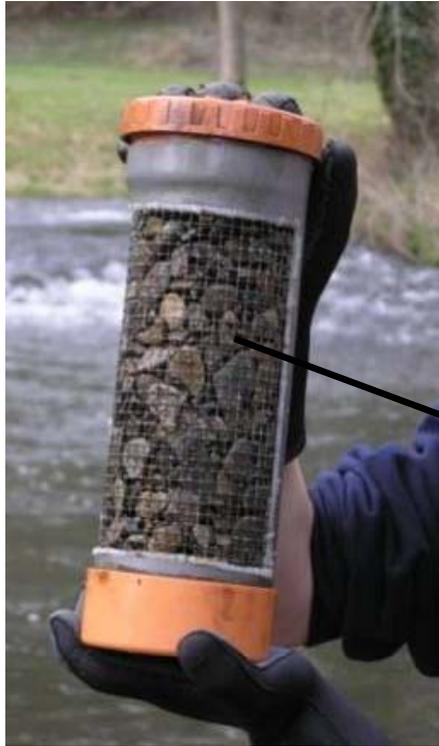
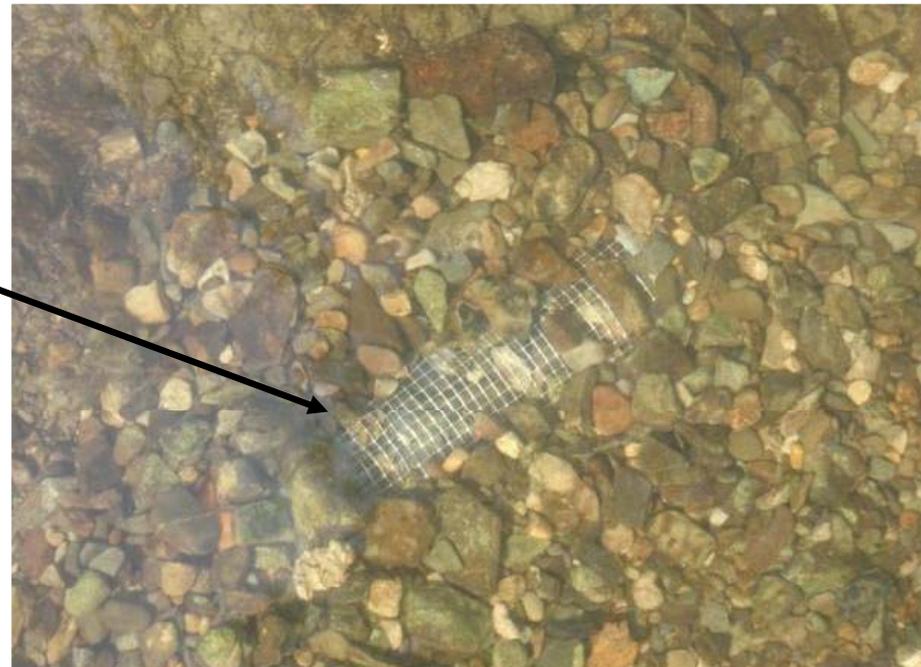
Pièges à sédiments installés :

- sur secteurs à travaux
- sur secteurs blancs

➡ Analyse du taux de remplissage du piège et de la granulométrie des particules piégées

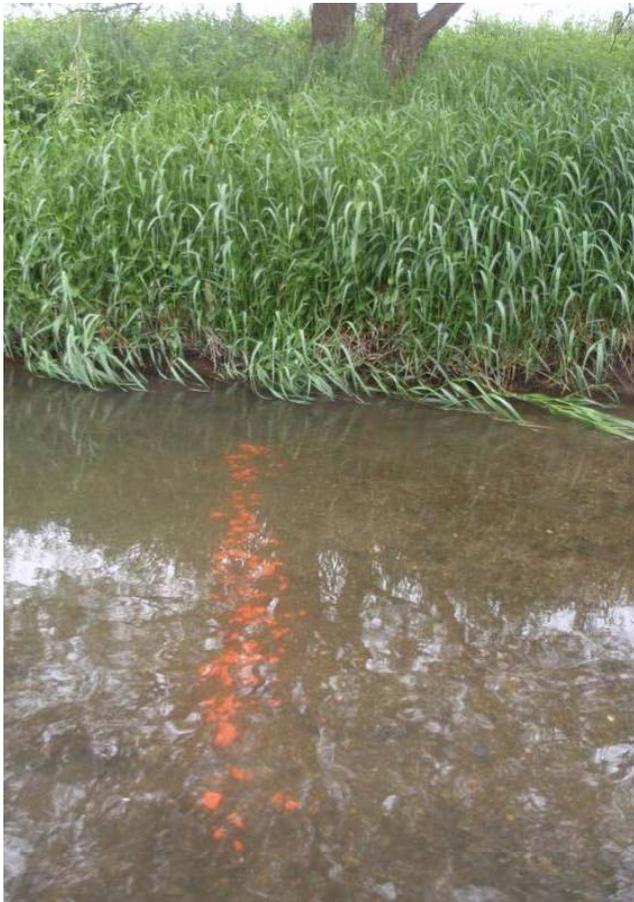
Injection de galets peints

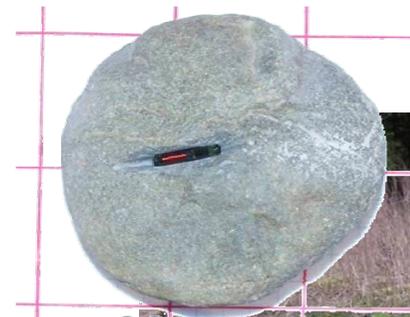
Injection de galets équipés  
de *Pit Tag*

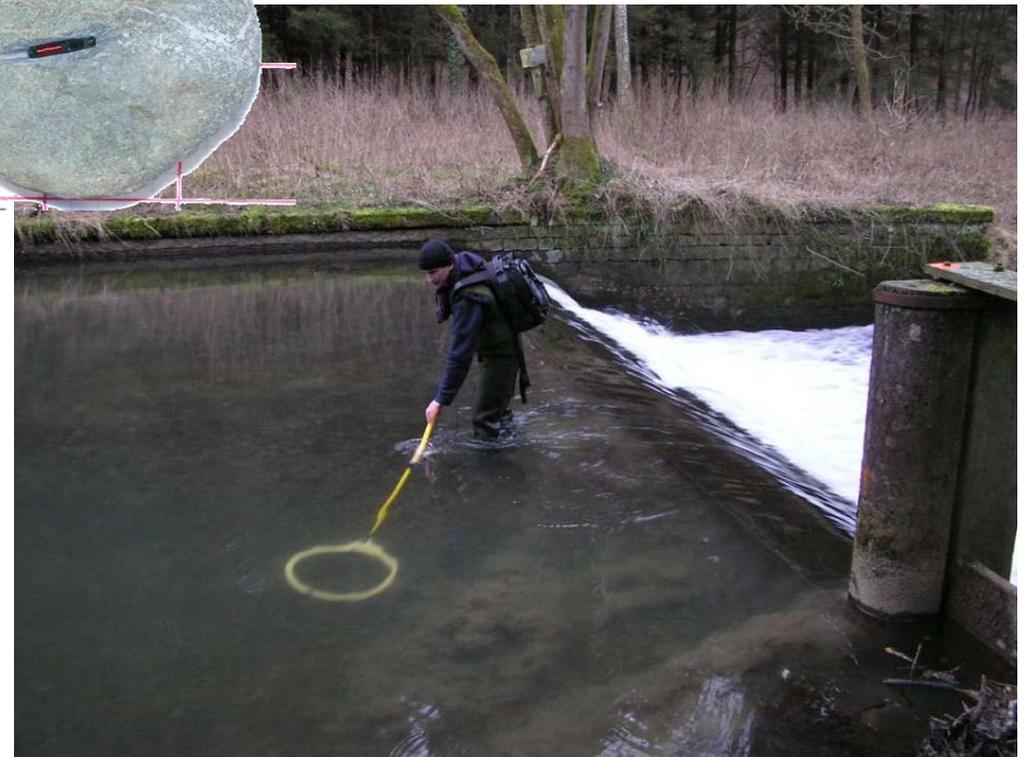
Recherche des galets à l'aide d'une antenne

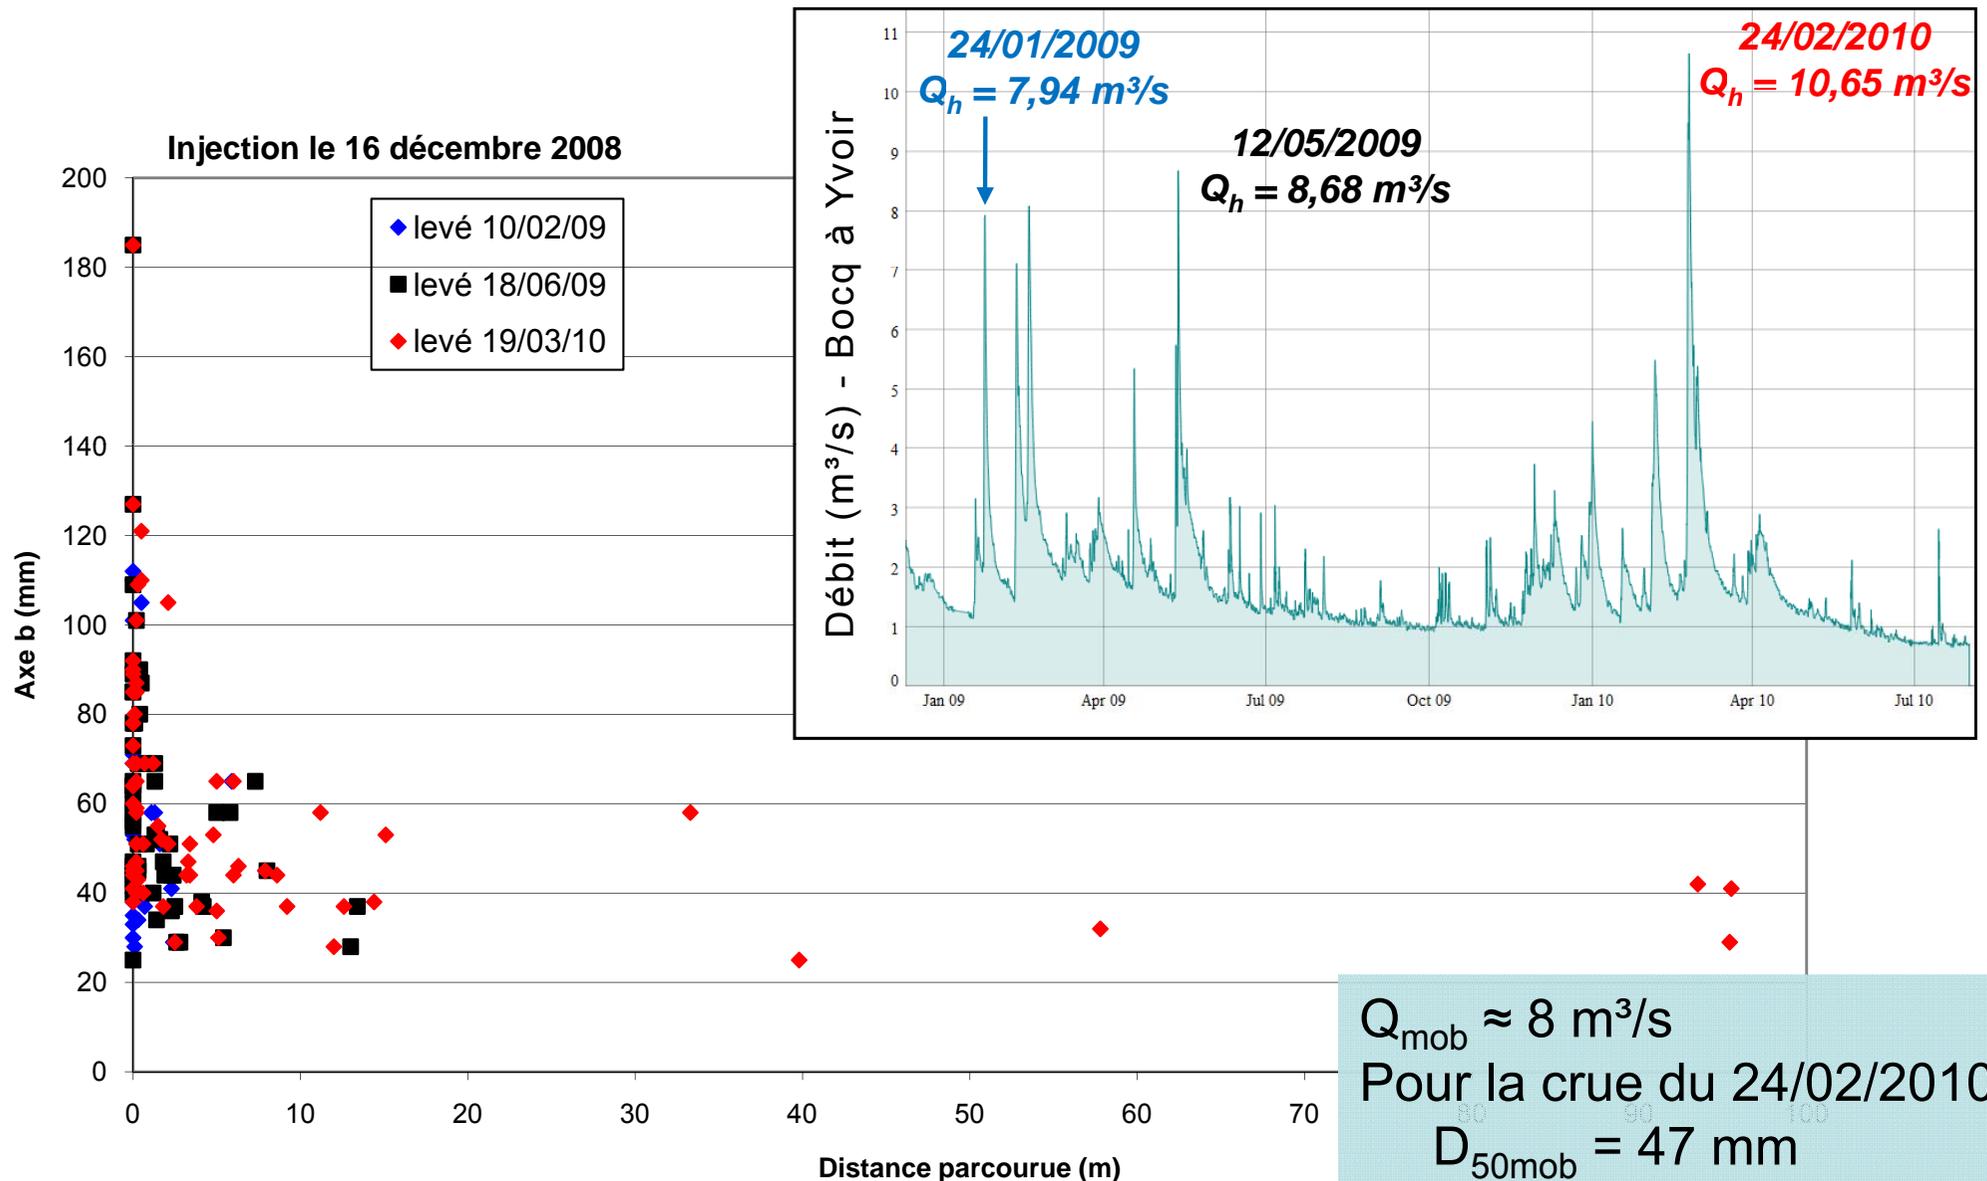
# Ex. du suivi du transit de la charge de fond sur le Bocq à Bauche à l'aide des *Pit Tags*

$Q_{\text{mob}} \approx 8 \text{ m}^3/\text{s}$   
Pour la crue du 24/02/2010 :  
 $D_{50\text{mob}} = 47 \text{ mm}$   
Dist moy = 4,1 m  
Dist max = 92,6 m

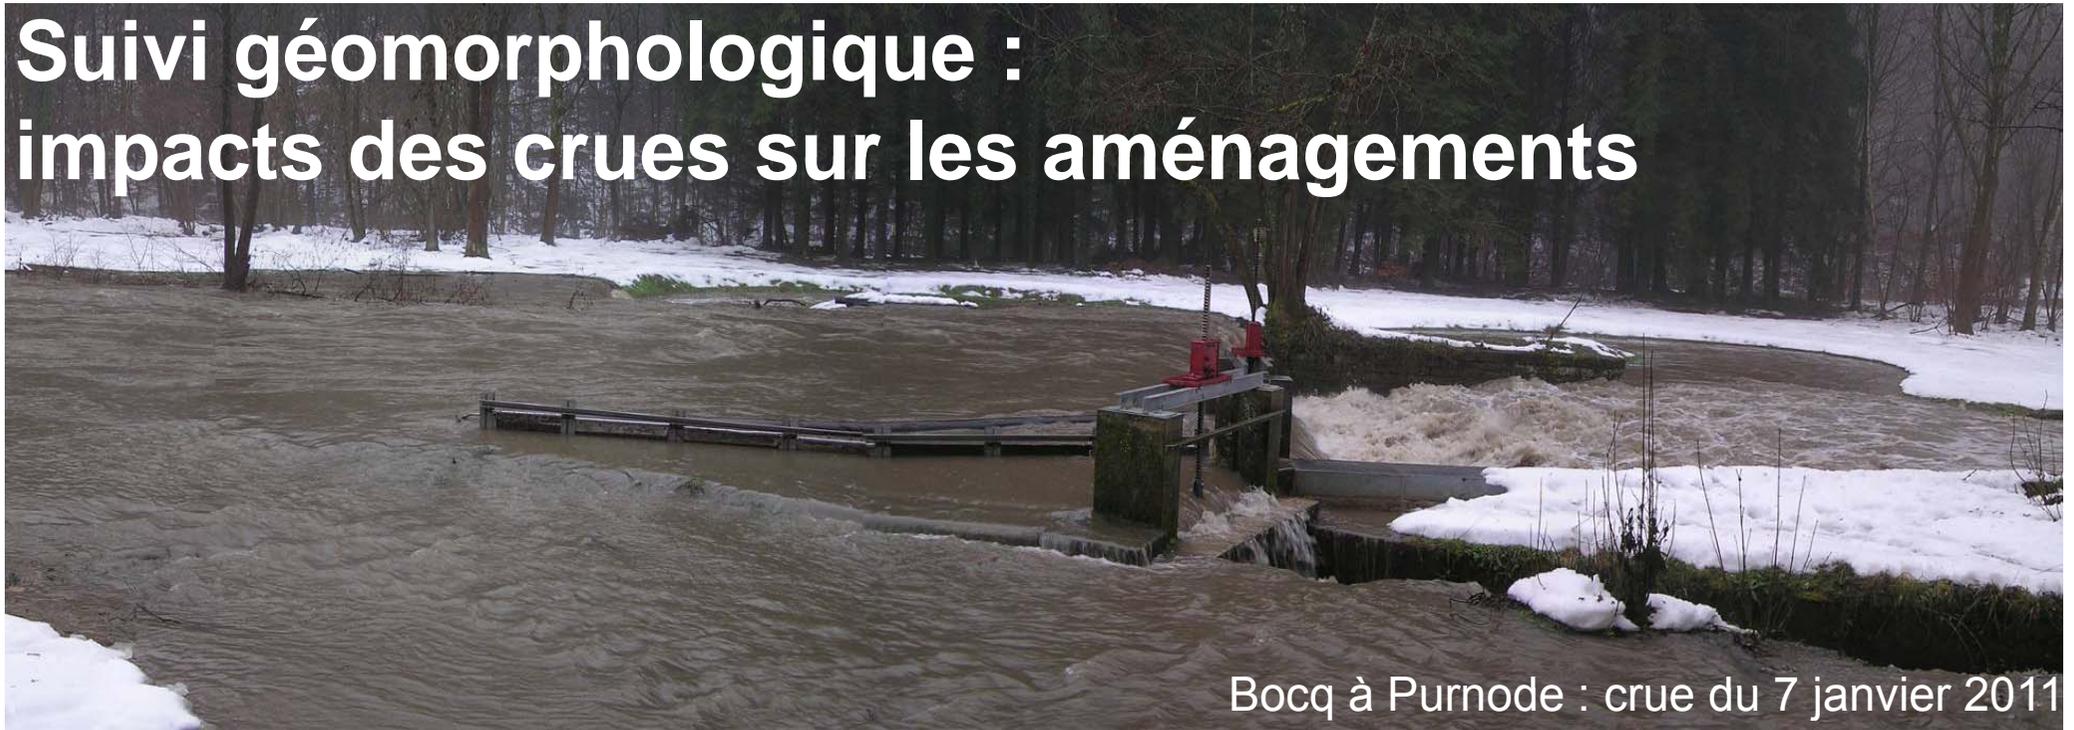
Bocq à Purnode : crue du 7 janvier 2011

Résistance des aménagements mise en relation avec les caractéristiques de la crue :  
débit, récurrence, puissance spécifique

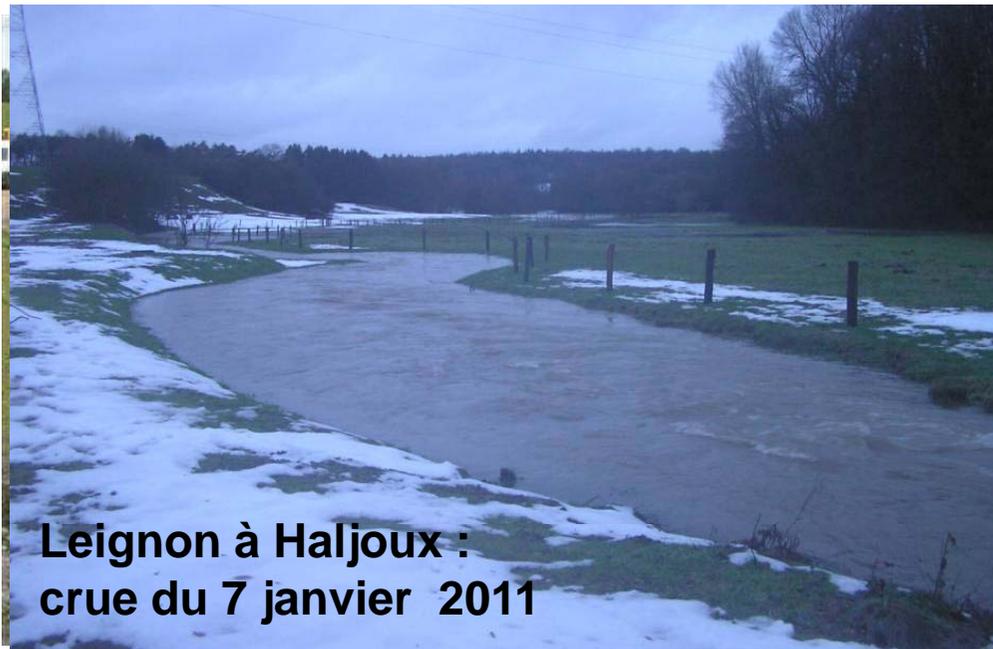
Leignon à Haljoux :  
crue du 7 janvier 2011

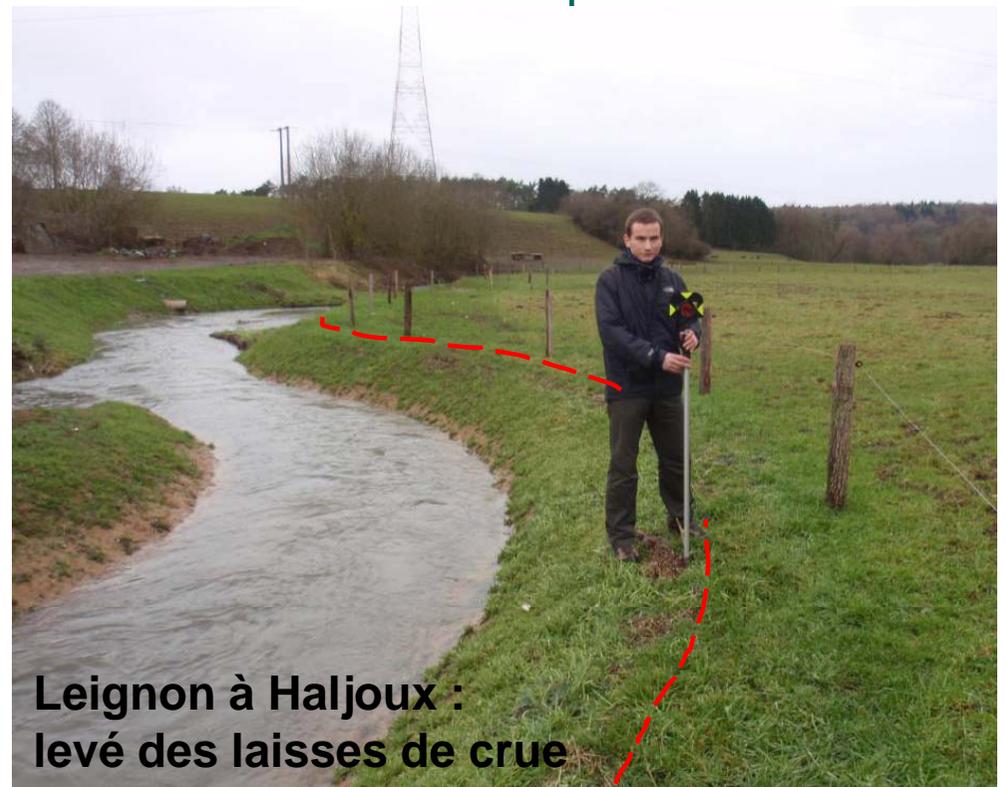
Leignon à Haljoux :  
levé des laisses de crue

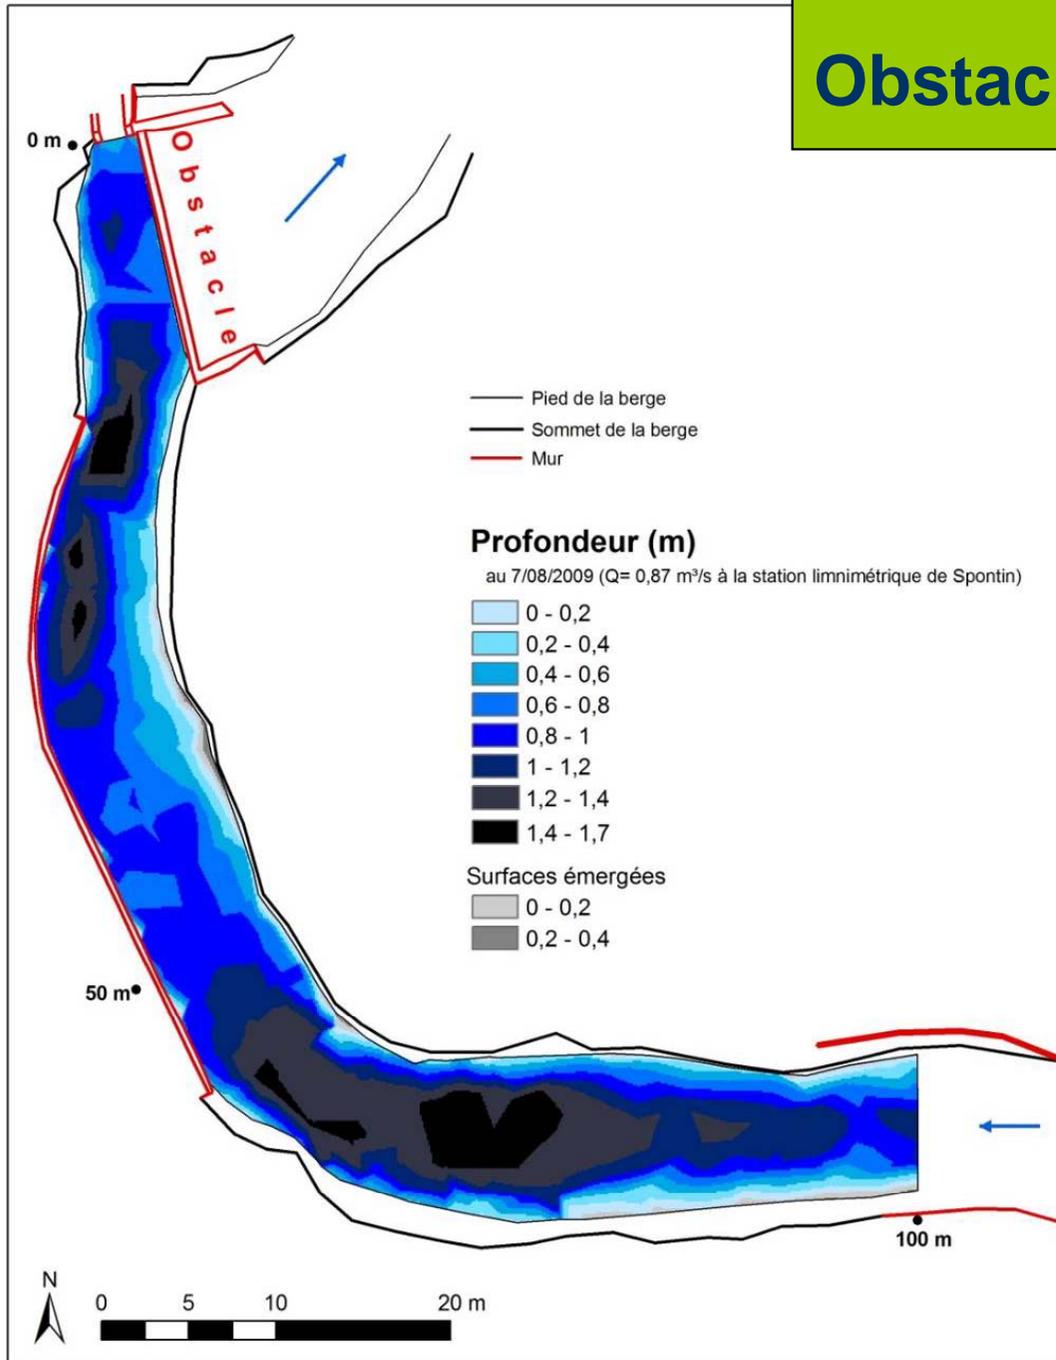
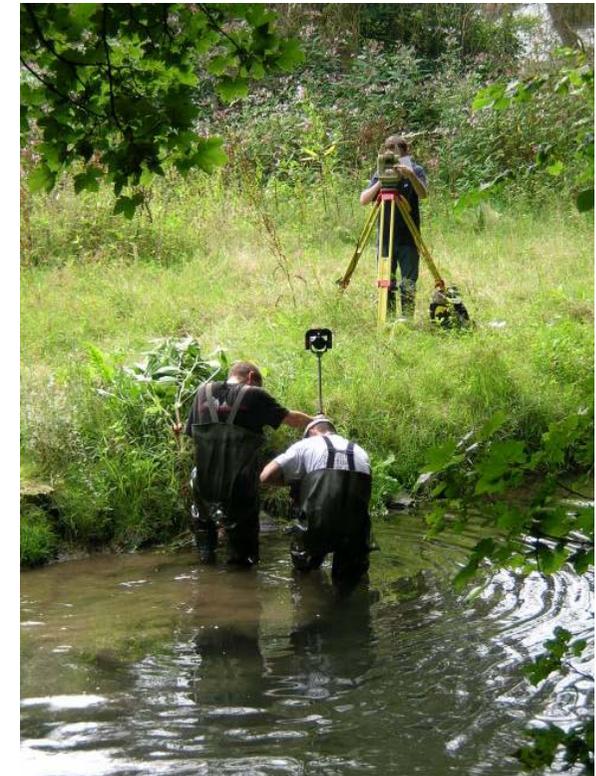
## Obstacle de Spontin : Station amont

- levé topographique
- mesures des profondeurs
- cartographie des profondeurs

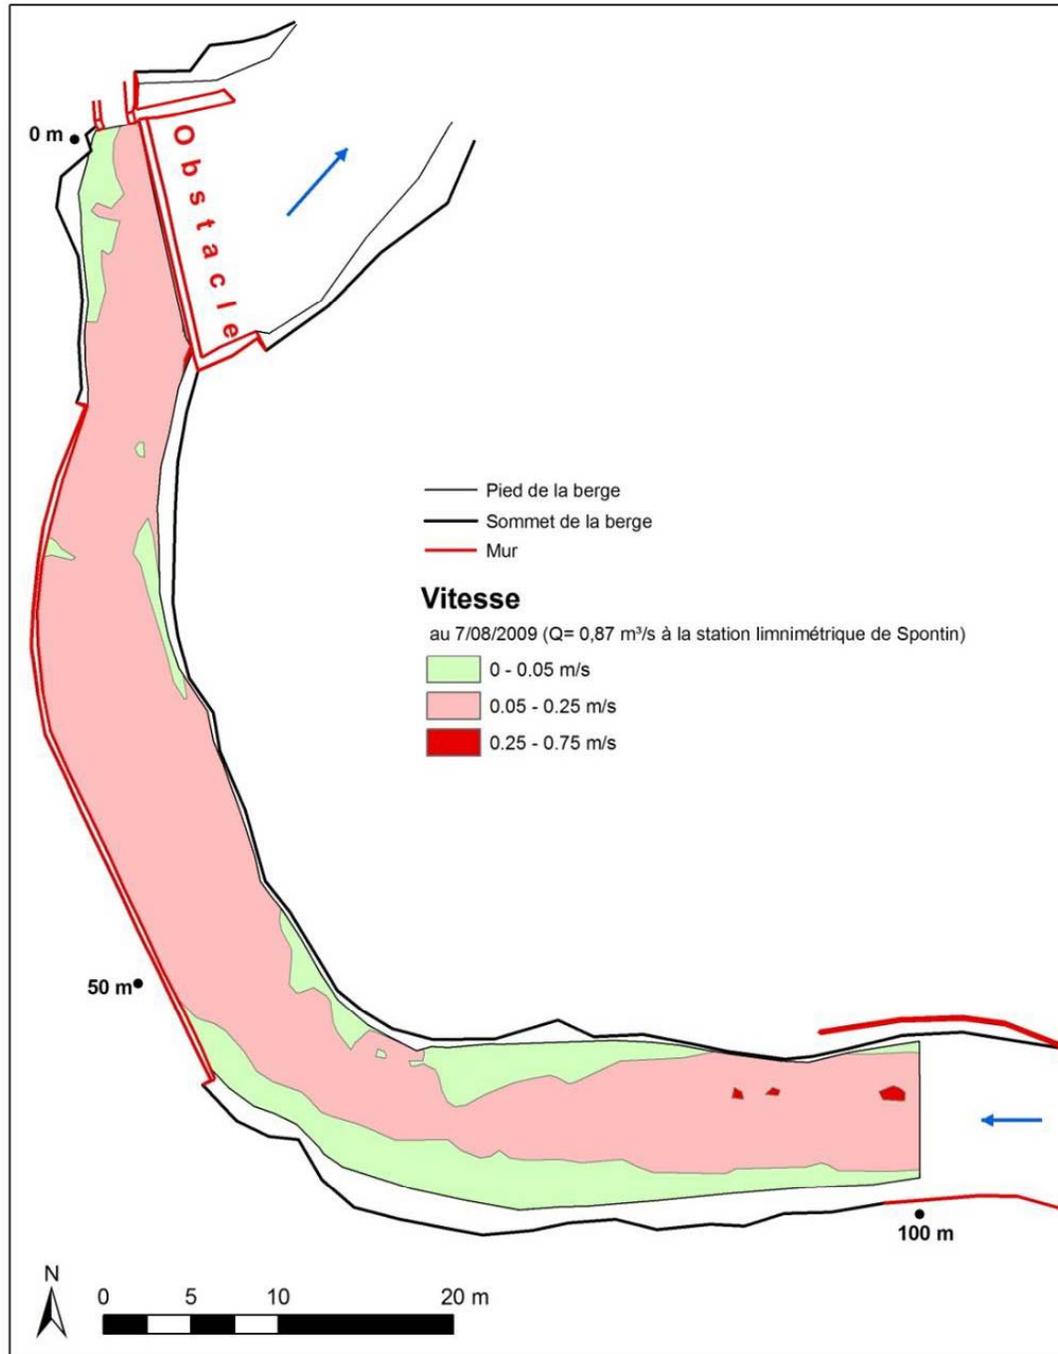
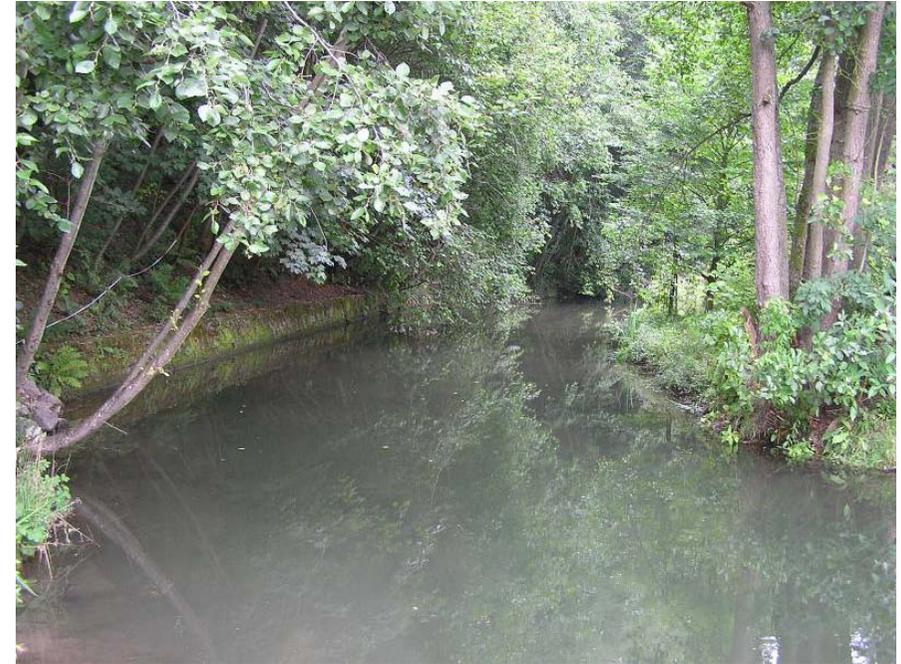
- mesures des vitesses de courant
- cartographie des vitesses de courant

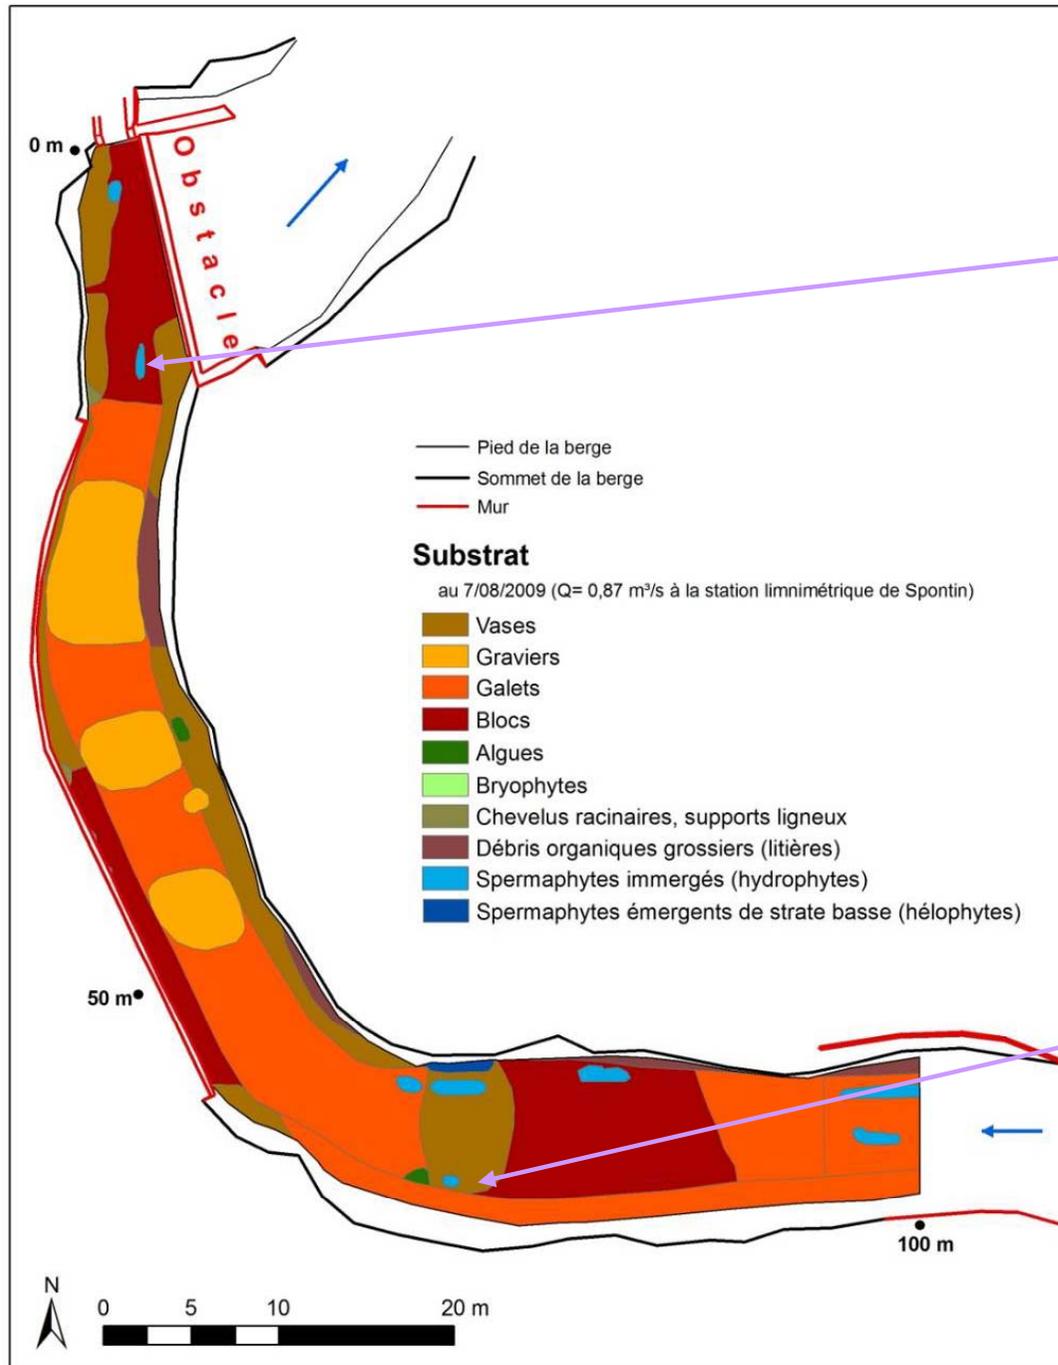
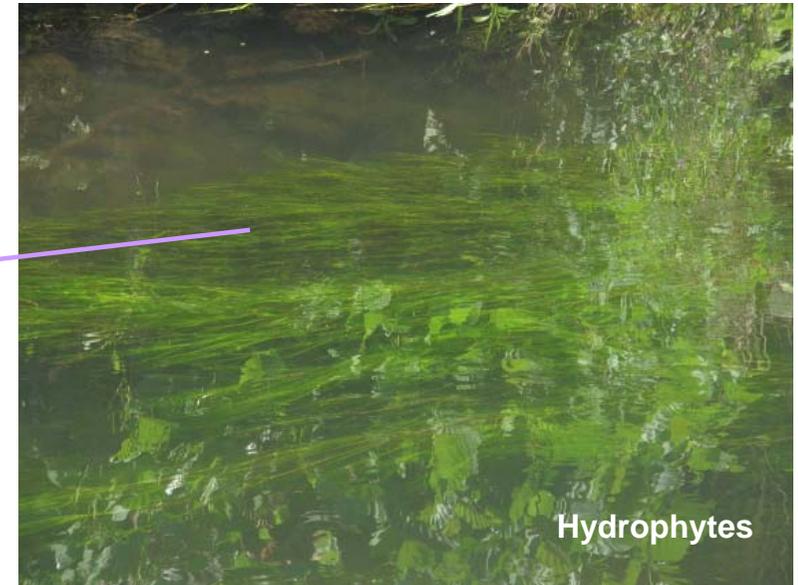
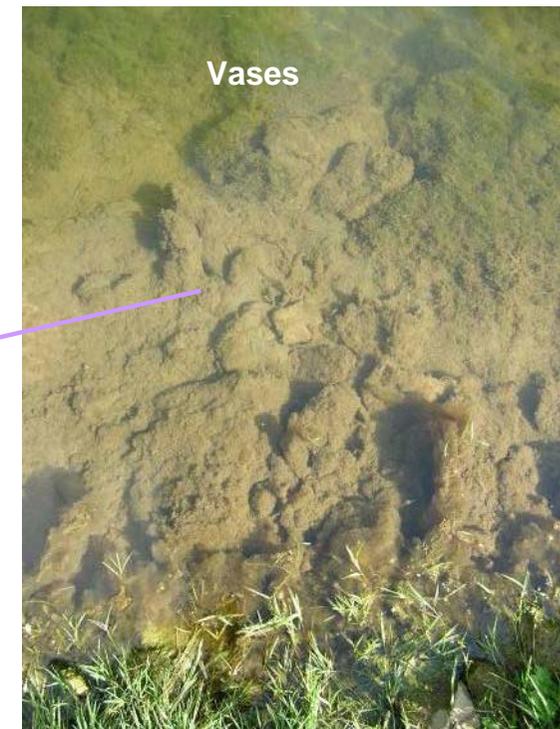
- cartographie des substrats

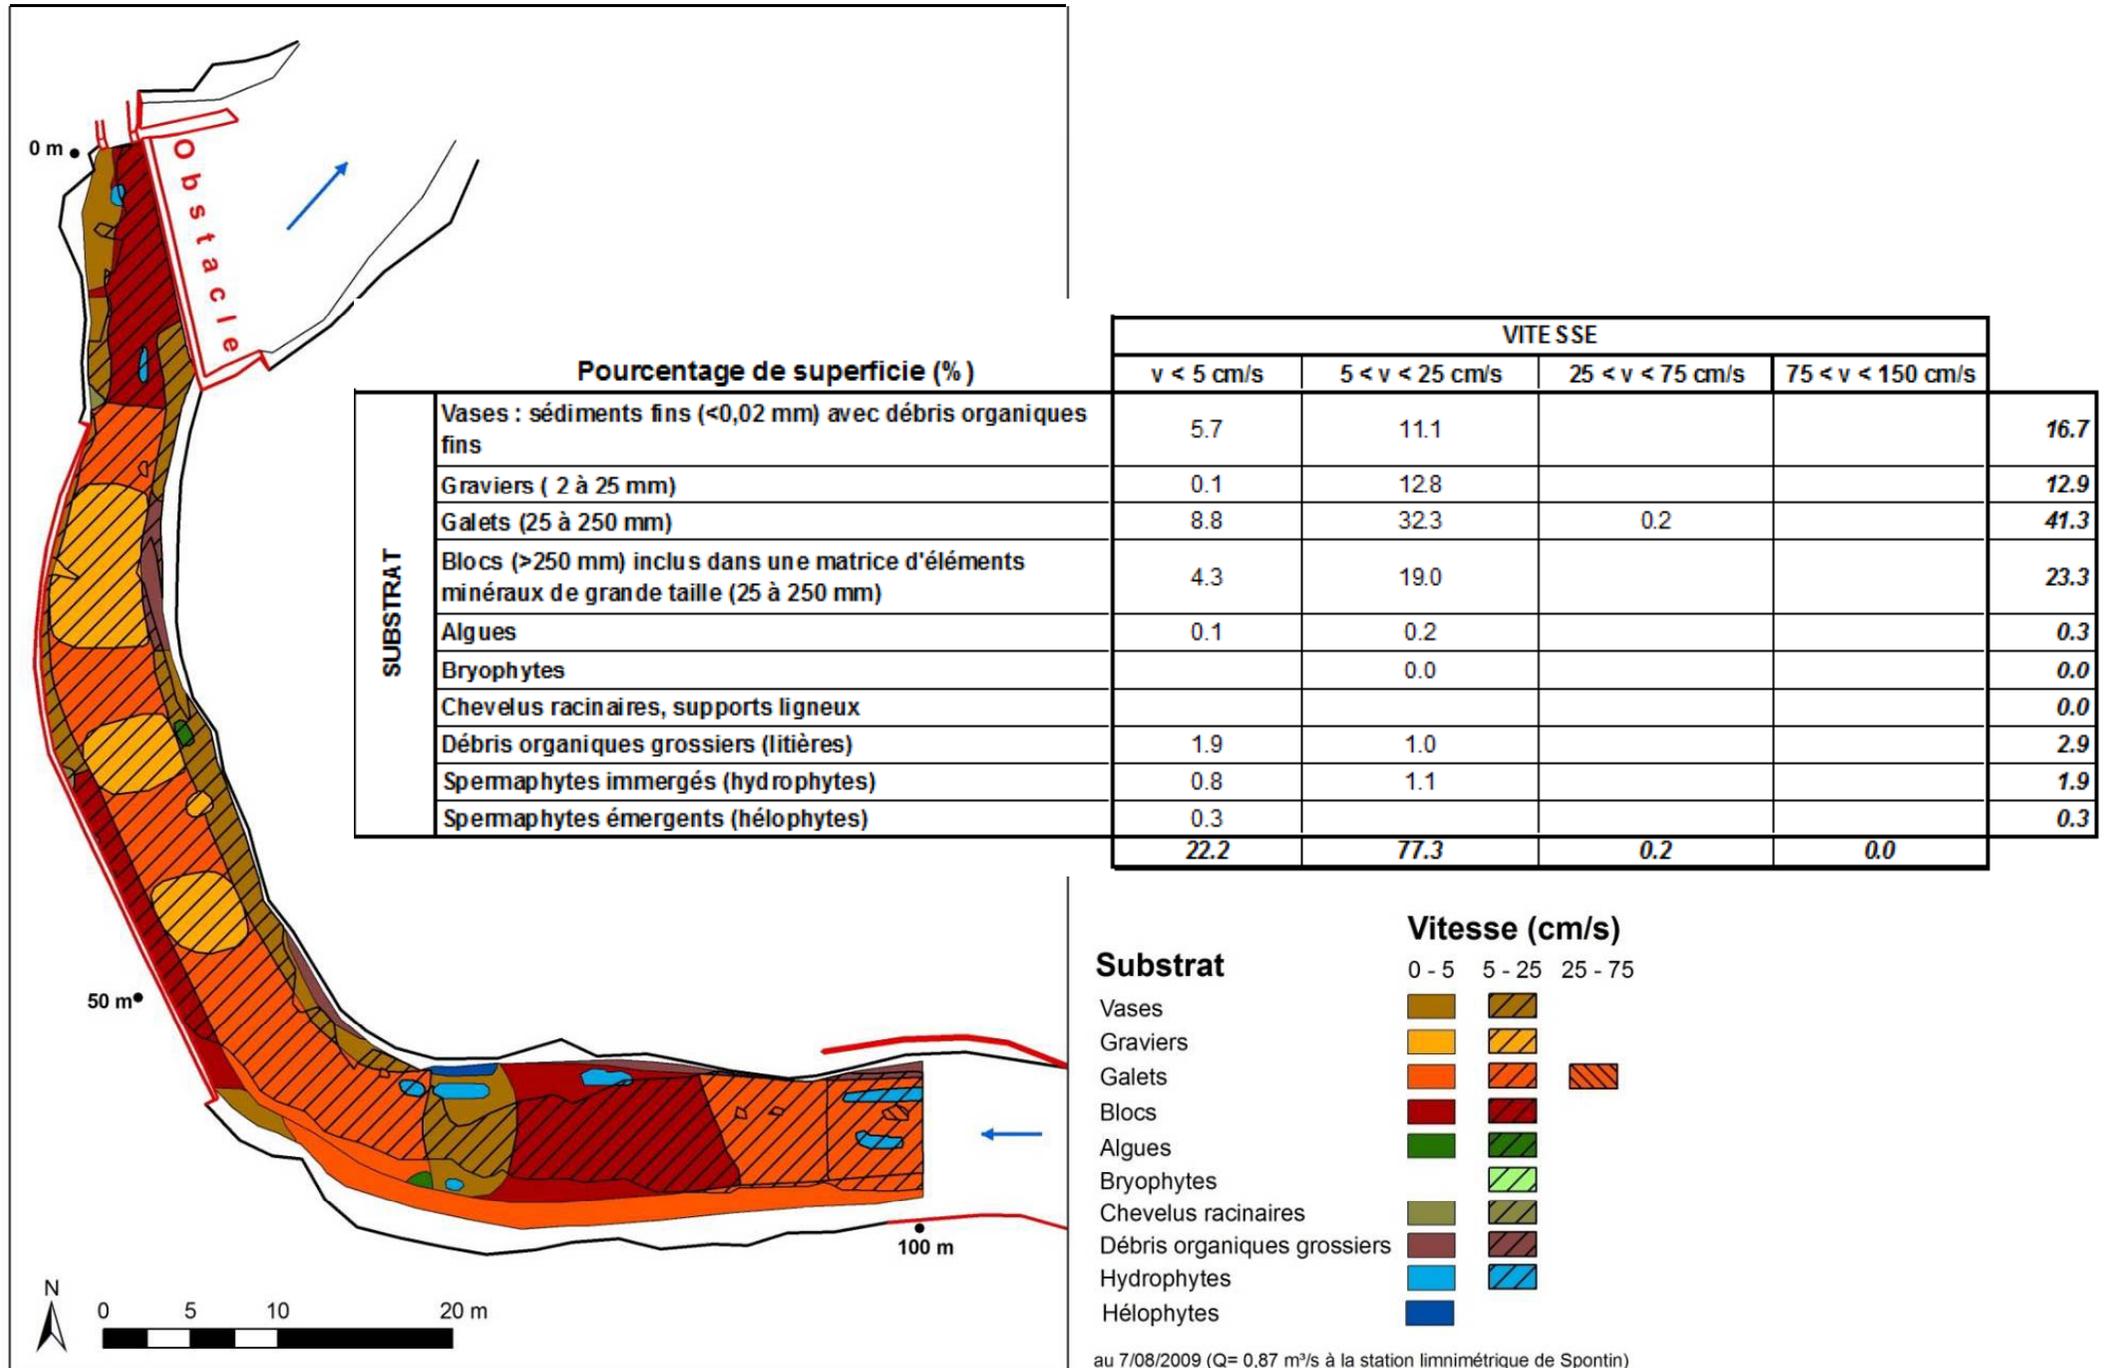
- cartographie des microhabitats

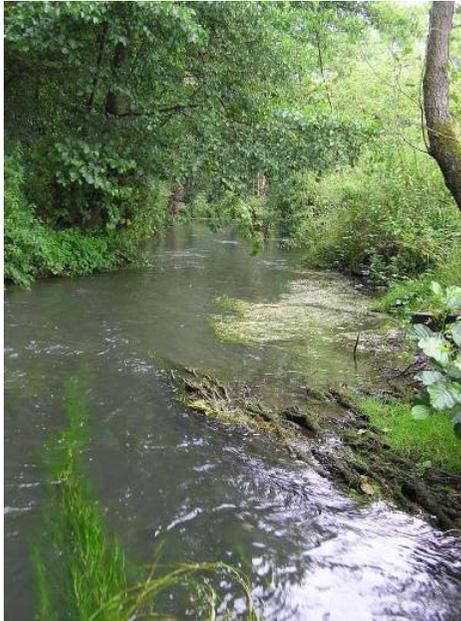
Chevelu racinaire

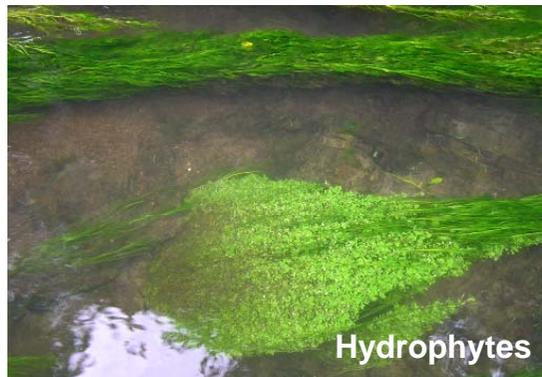
Hydrophytes
