# Effacement et aménagement d'obstacles

## 1.2 Arasement du déversoir (h : 1,2 m) de Spontin sur le Bocq

Fiche actualisée le 31/12/2013

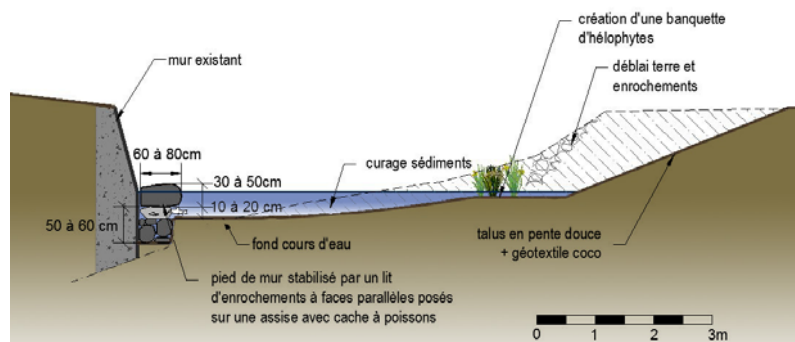
Figure 3: Profil en travers type des aménagements réalisés dans le secteur situé directement en amont de l'ancien déversoir

L'abaissement de la ligne d'eau conséquent à l'effacement du barrage présentait un risque de déstabiliser les berges en place. Par conséquent, différents aménagements ont été réalisés :

- le secteur de 60 m situé directement à l'amont de l'ancien déversoir a nécessité une attention particulière. En effet, comme le nouveau lit se trouvait plus bas que les fondations du mur de berge gauche protégeant la conduite d'eau, un nouveau pied de mur a dû être érigé devant le mur existant. Ce pied est constitué de gros enrochements à faces parallèles posés sur un lit de moellons récupérés du démontage du barrage (photo 7 et figure 3). Des espaces vides ont été laissés entre les moellons pour constituer des zones de refuges pour les poissons (photos 8 et 9) ;

- le reste des berges de ce secteur exposé a été stabilisé par des épis en enrochements associés à des plantations d'hélophytes (photo 10) ;
- sur le secteur situé au-delà du secteur problématique (plus de 60 m en amont de l'ancien déversoir), aucune mesure particulière n'a été prise car l'effet y était moins marqué. Seuls quelques grands arbres ont été recépés et des saules ont été plantés.

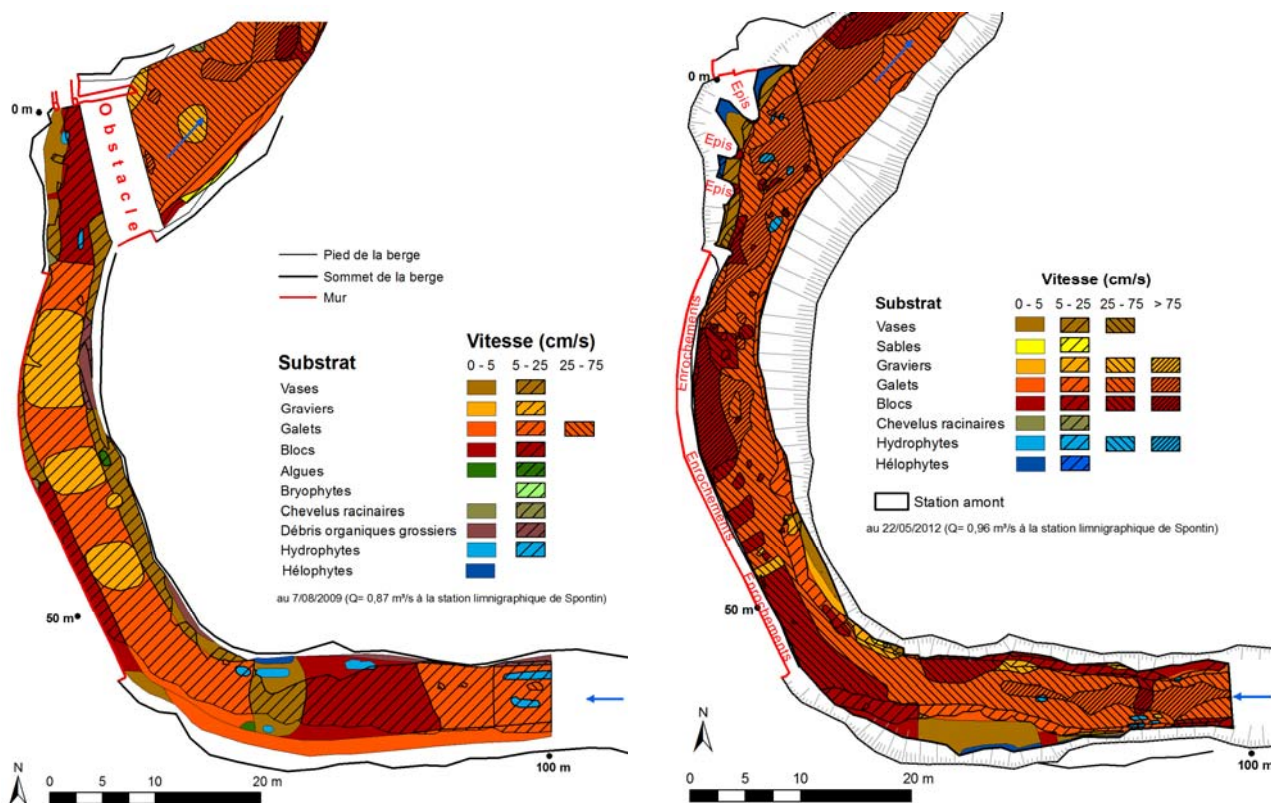
Figure 4: Microhabitats relevés sur la station amont avant (à gauche) et après (à droite) l'arasement du déversoir

Au niveau de l'hydromorphologie, il en ressort que l'arasement a contribué à diversifier les habitats aquatiques sur la station amont, qui possède maintenant un caractère plus lotique qu'auparavant (figure 4).
