# Expérience wallonne de restauration de cours d'eau

## Projet pilote **WALPHY**

Conception d'un outil d'aide à la décision  
pour la **restauration hydromorphologique**  
des masses d'eau en Région Wallonne

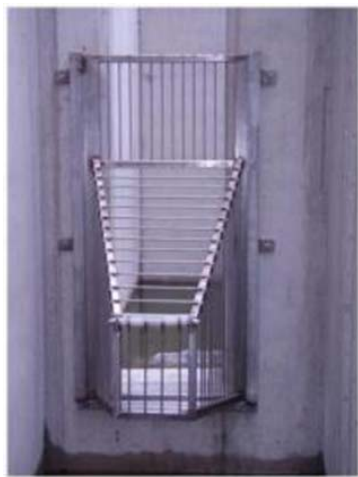
**Yvoir - salle du Maka**  
**1<sup>er</sup> obstacle depuis la Meuse**  
**Dénivelée : 1.85 m**

😊 compact

😊 dispositif de contrôle

😞 coût (>200 000€)

😞 Attractivité?

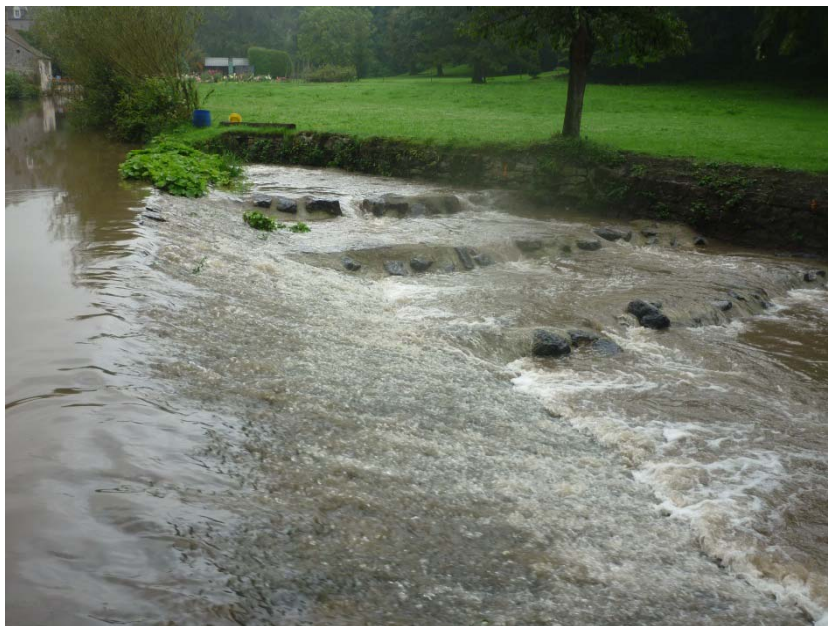
**Yvoir (Forge Aminthe)**  
Dénivelée = 1.50m Enrochements  
bruts liaisonnés au béton

Coût: 90 000€

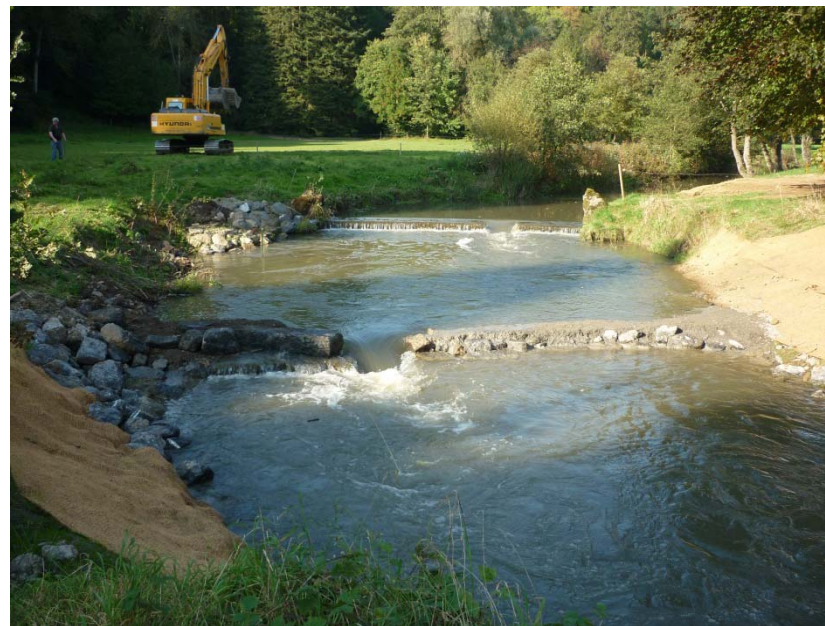
**Natoye (Mouffrin)**  
Dénivelée = 0.80m (3 chutes)

Coût: 51 000€

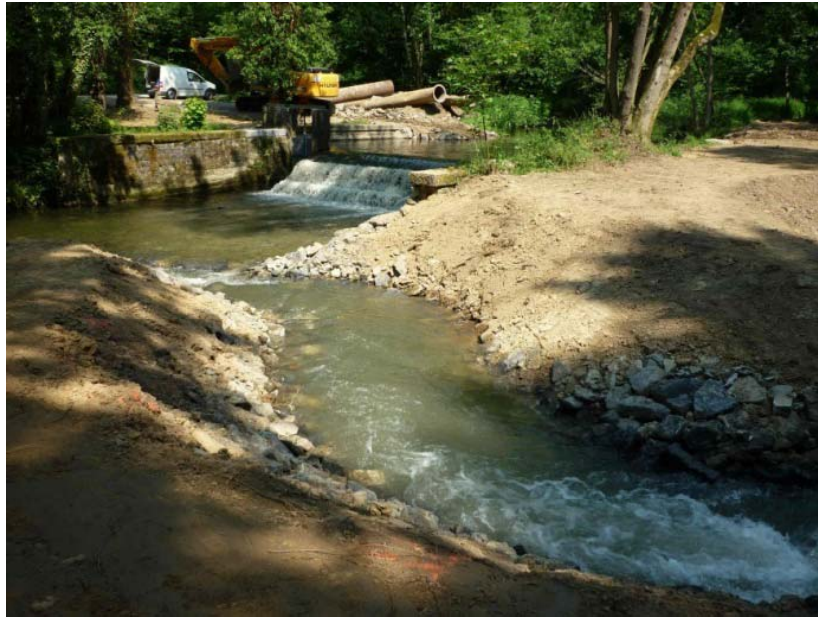
## Purnode (centrale hydro-électrique)

- Dénivelée : 1.35m
- Pente 2.5%

Coût: 67 000€

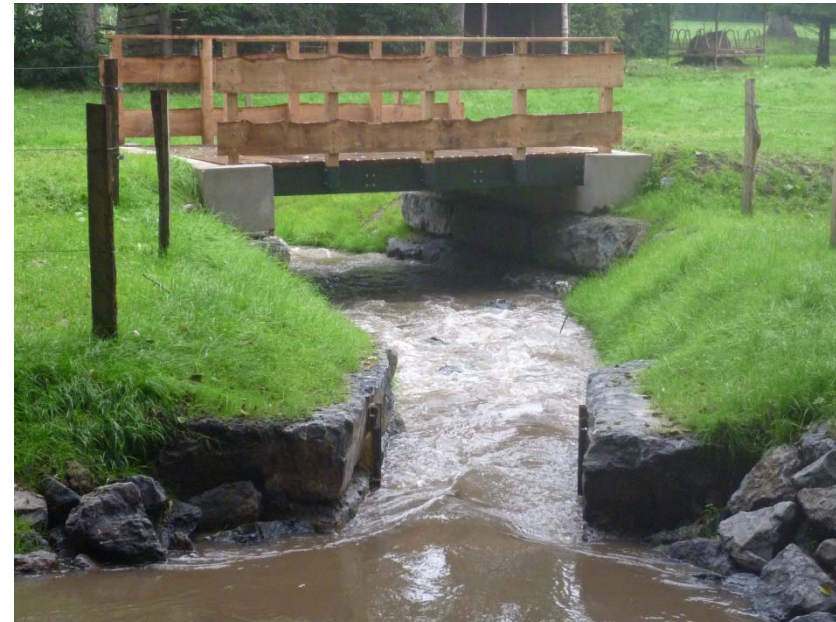
## Yvoir (Château Dapsens)

- Dénivelée : 1.40m
- Pente 2%

Coût: 89 000€

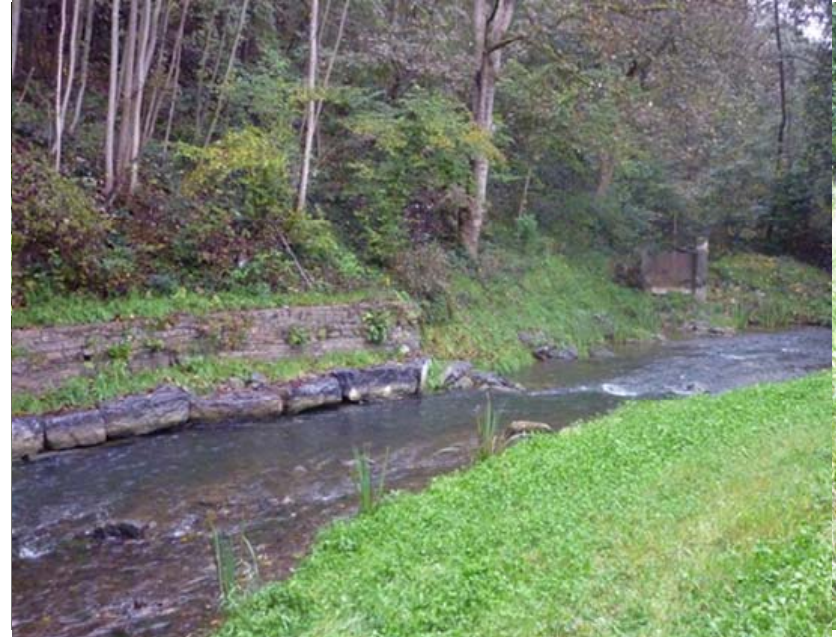
**Spontin village** (dénivelée: 1.20m)

Coût moyen: 40 000€ (travaux connexes)

😞 **Risque mobilisation de sédiments fins**

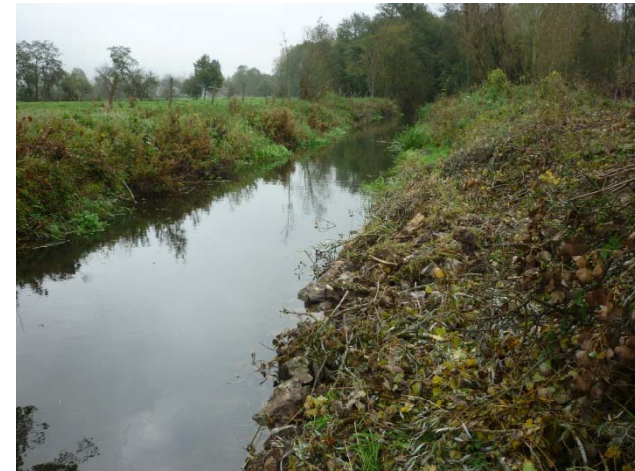
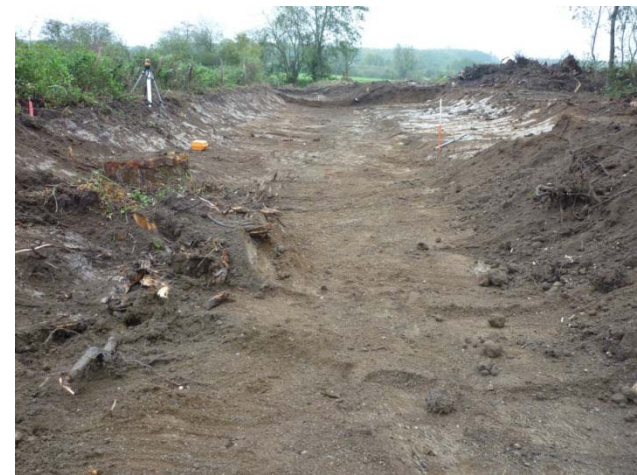
### a) Reprise d'un ancien méandre de l'Eau Blanche à Boussu en Fagnes (démarrage octobre 2011)

Déblai jusqu'au fond de l'ancien lit (fin gravier)

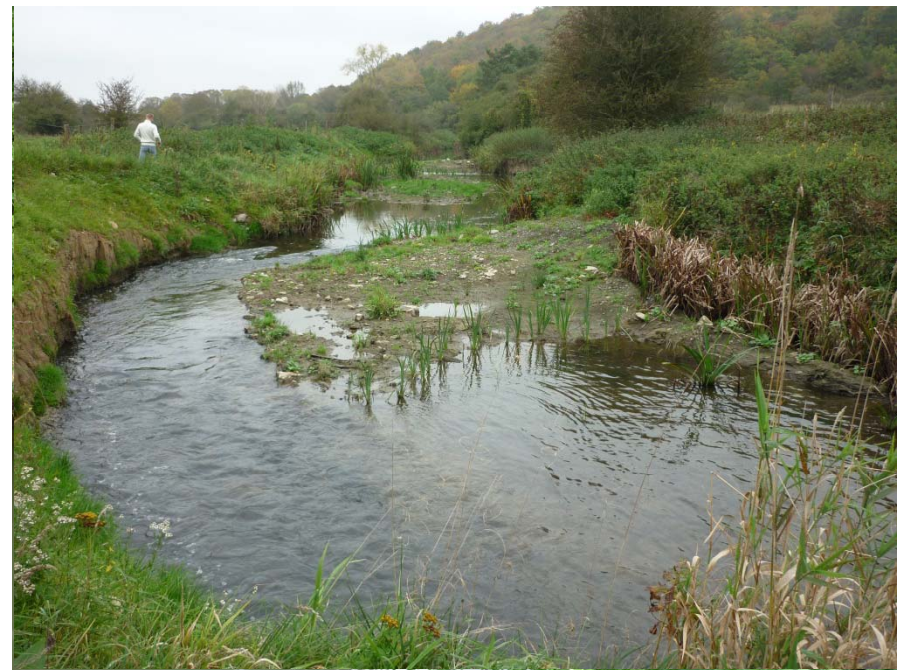
## b) Eau Blanche à Nismes

- Pas de possibilité de récupération des anciens méandres

- Création d'un chenal d'étiage sinueux par terrassement en déblai et en remblai
- Suppression des protections de berge en enrochement (dynamique d'érosion)
- Zone de radier, courant et contre courant

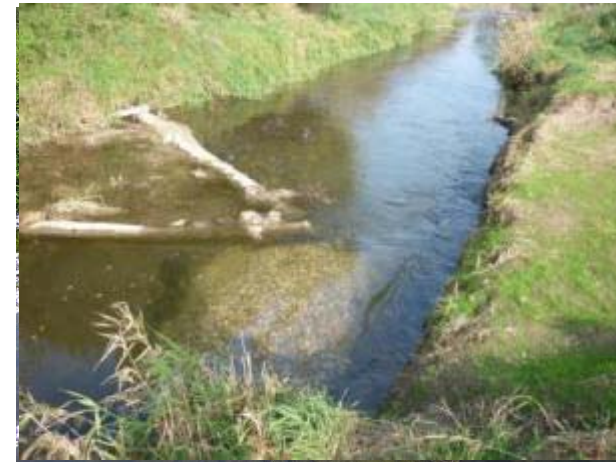
Déflecteur-tronc

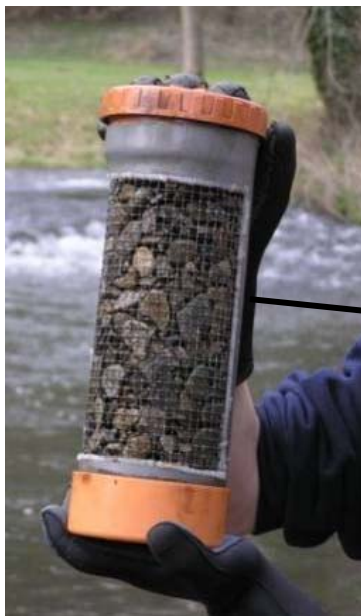
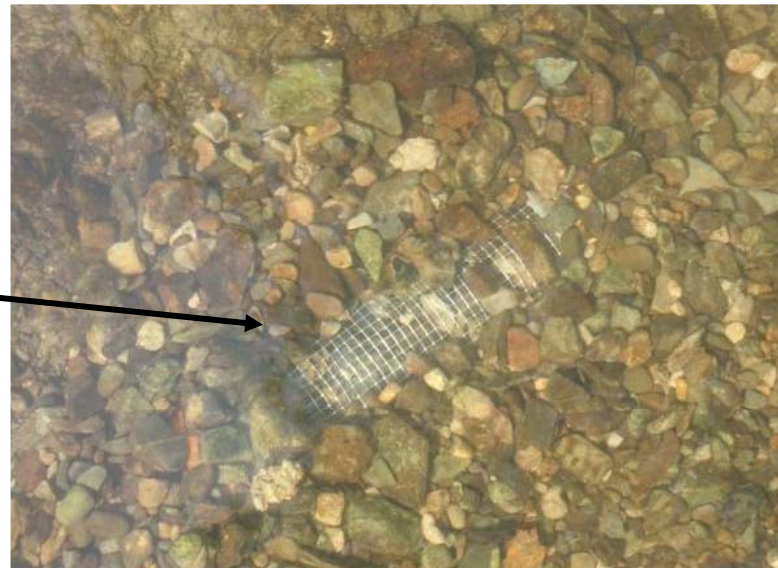
Pièges à sédiments installés : - sur secteurs à travaux  
- sur secteurs blancs

➡ Analyse du taux de remplissage du piège et de la granulométrie des particules piégées

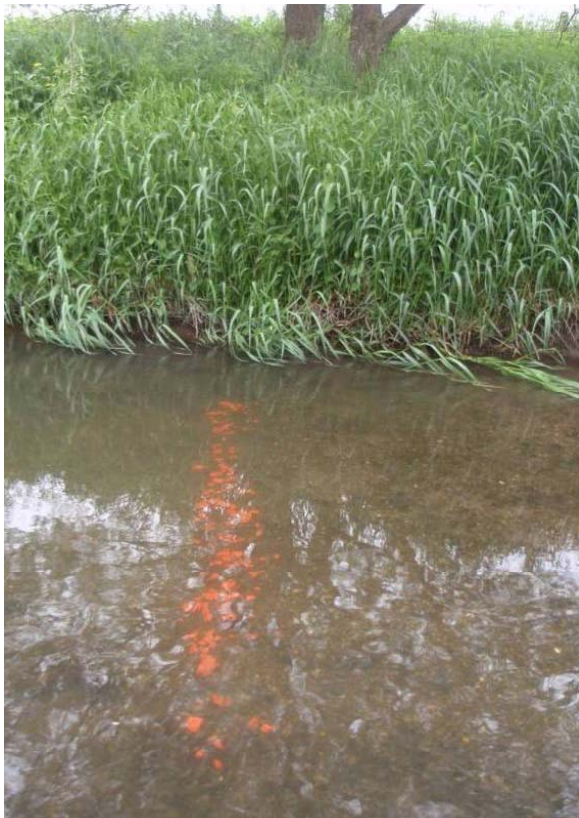
Injection de galets peints

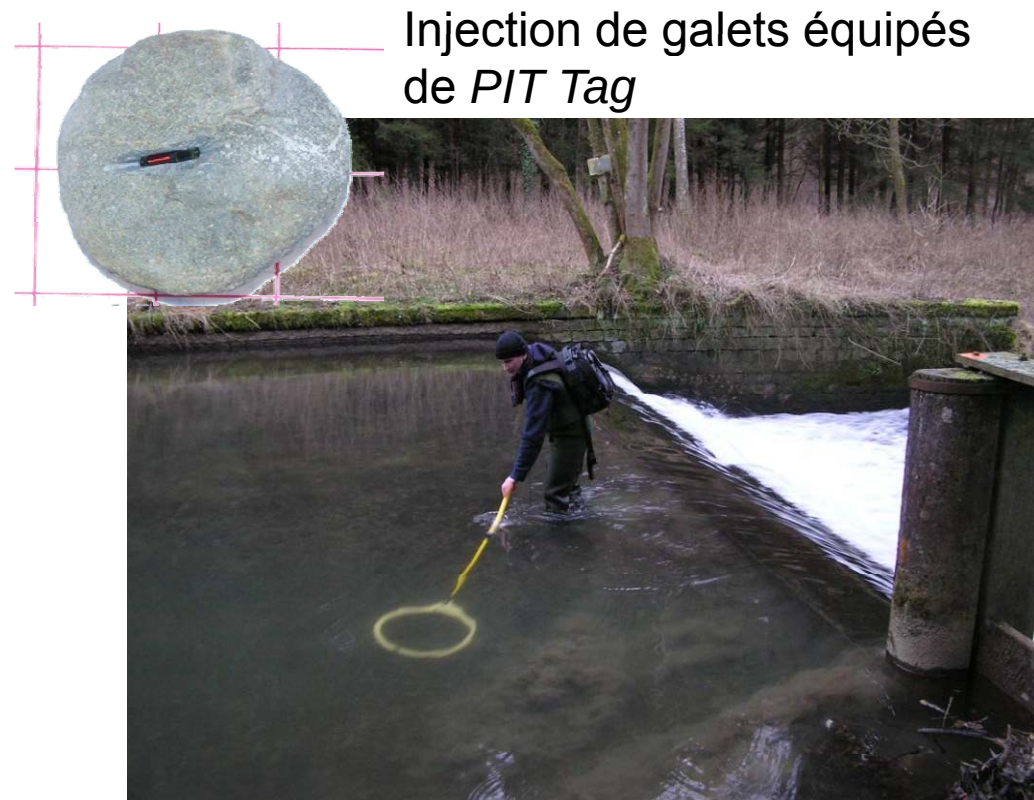
Injection de galets équipés  
de *PIT Tag*

Recherche des galets à l'aide d'une antenne

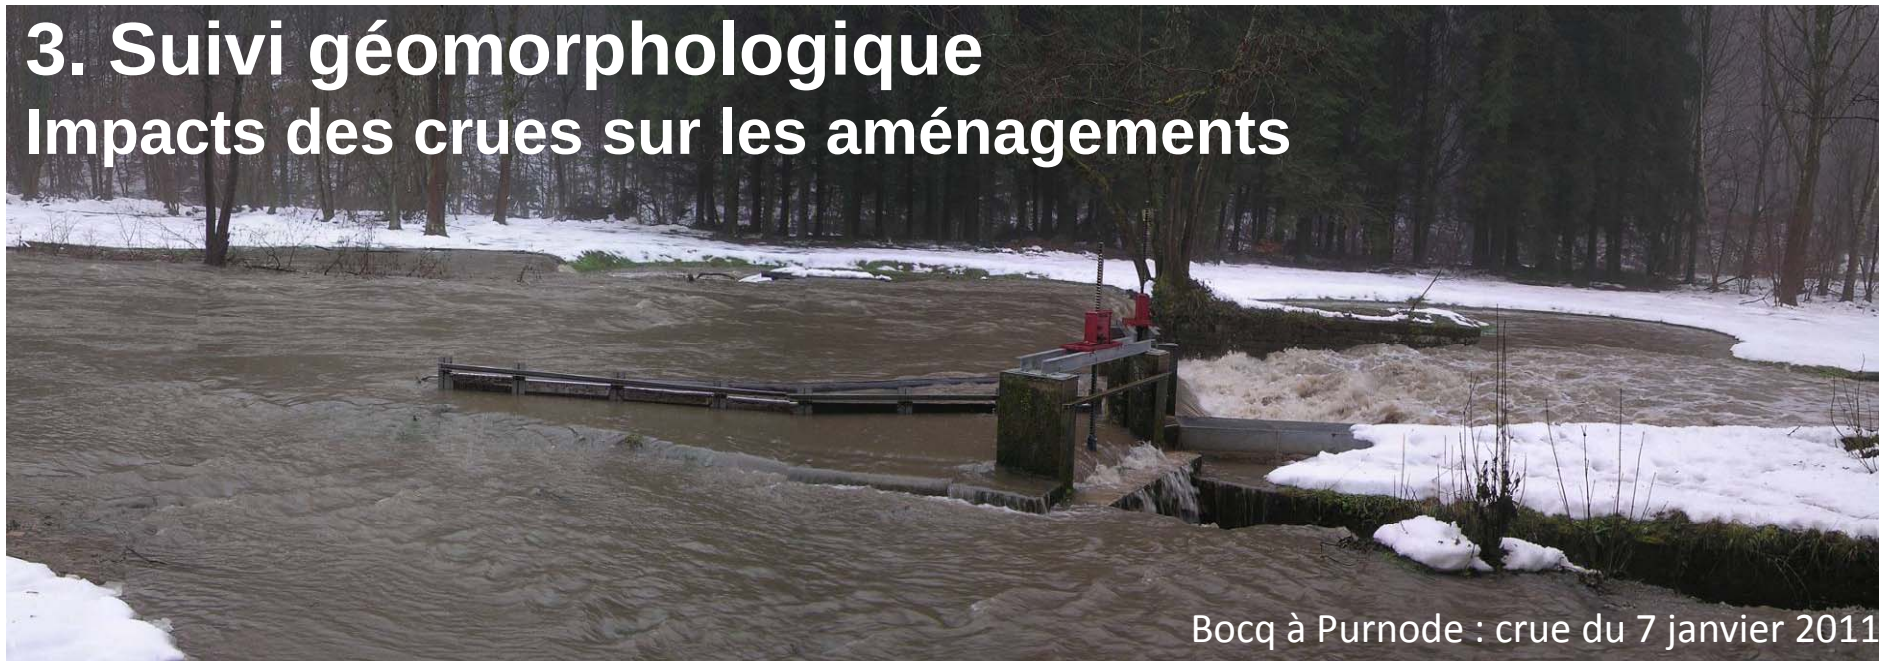
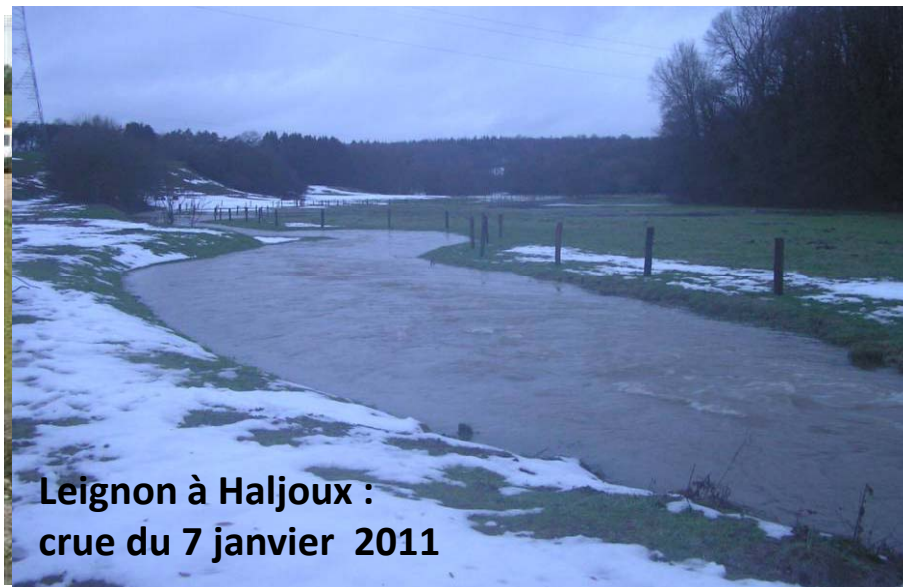
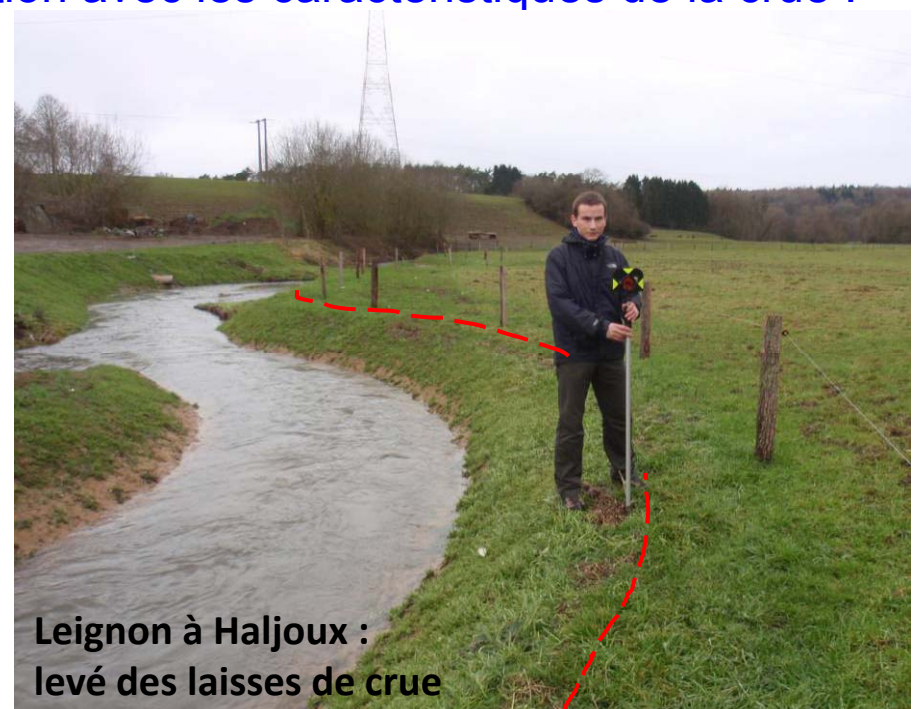
#### Impacts des crues sur les aménagements

Résistance des aménagements mise en relation avec les caractéristiques de la crue :  
débit, récurrence, puissance spécifique

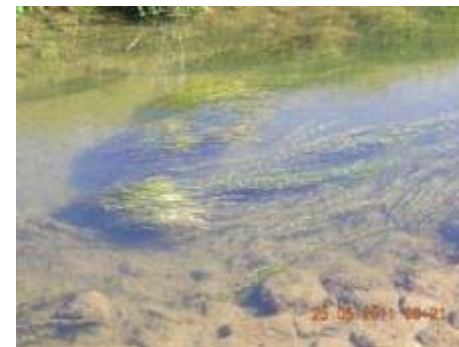
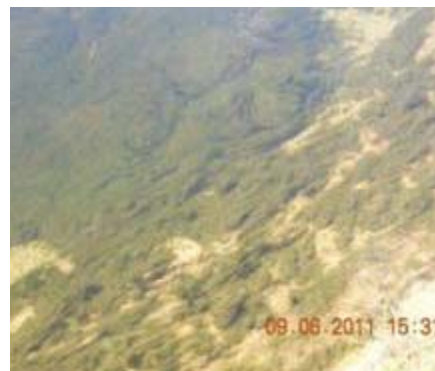
Indice IBMR de 9 / 20

## Macrophytes

- ✓ diversité en espèces > faible 9 sp
- ✓ recouvrement > 8%
- ✓ exigences sp vis-à-vis du milieu
- ✓ > sp mésotrophes

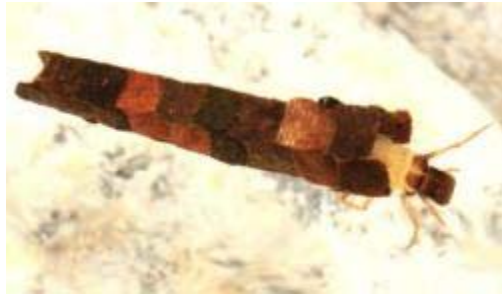
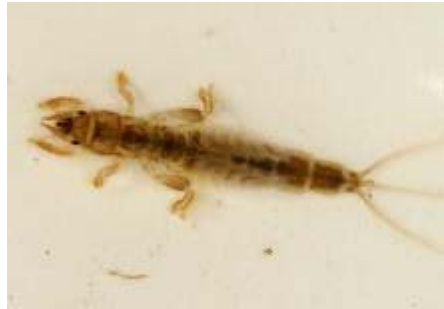
# Macroinvertébrés

+ analyse des traits biologiques, écologiques et physiologiques

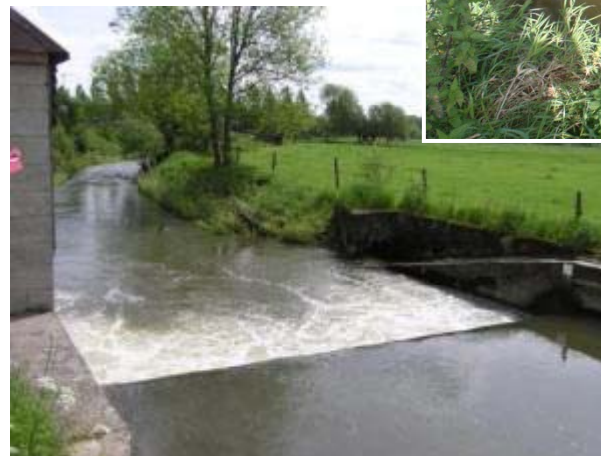
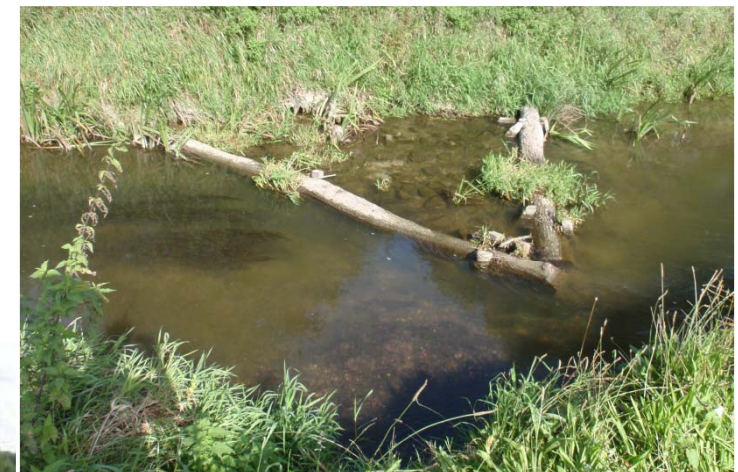
## Essentiellement travaux « R1 » : amélioration peu sensible

- Hétérogénéité : légère amélioration
- Attractivité : augmentation de 2 classes, liée aux caches et frayères
- Connectivité latérale : peu améliorée
- Connectivité longitudinale : suppression du déversoir
