# Reméandration

## 2.2 Reméandration secondaire de L'Eau Blanche à Nismes

Secteur restauré : Nismes (commune de Viroinval)

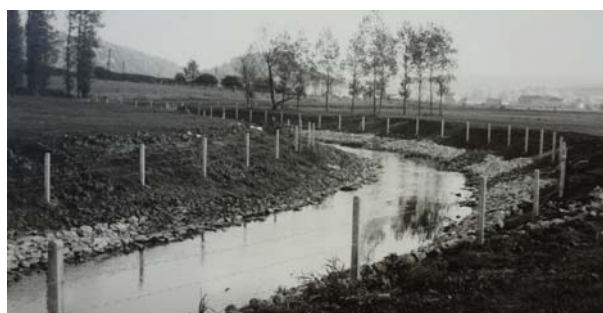
Photo 1: Travaux de rectification sur l'Eau Blanche à Nismes (vue vers l'aval, 1958)

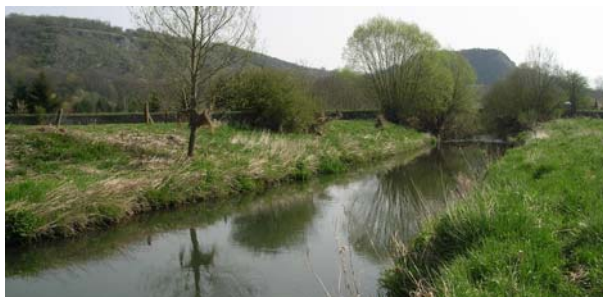
Photo 2: L'Eau Blanche à Nismes avant reméandration (vue vers l'amont, 2011)

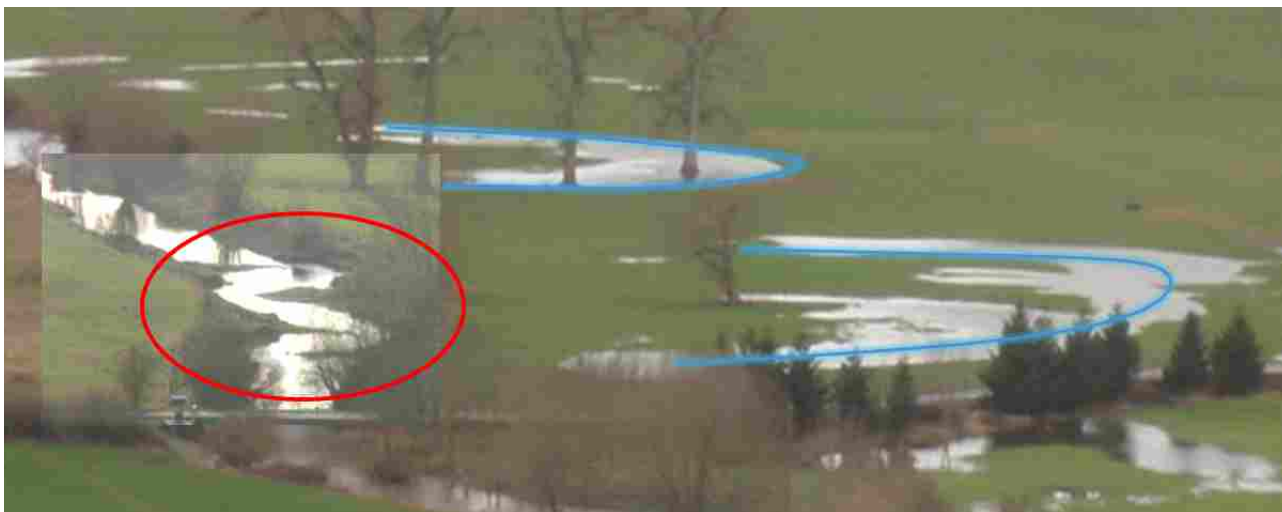
Figure 1: Photomontage de l'Eau Blanche à Nismes montrant le tracé des anciens méandres datant d'avant la rectification (trait bleu, photo de la décrue du 26/12/2012) et la reméandration secondaire réalisée dans le cadre des travaux de réhabilitation (rond rouge, photo du 23/03/2012 en basses eaux) (vue vers l'amont)

Le principe de base consiste à **déplacer le chenal de basses eaux** de part et d'autre de l'axe actuel du cours d'eau sans empiéter excessivement dans les parcelles adjacentes au cours d'eau. Le tracé des crêtes de berge n'est pas ou peu modifié, l'indice de sinuosité restant inchangé (figure 1).

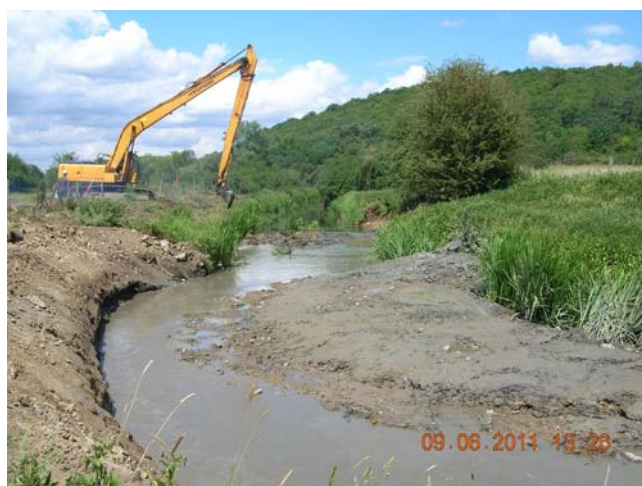
Photo 3: Terrassement des nouveaux méandres en déblai remblai et création d'un dépôt émergé (vue vers l'amont)

Le travail est réalisé à la pelle mécanique en une seule étape: prélèvement en déblai des enrochements de protection de berge et pose en remblai de ces matériaux dans le lit adjacent, pour reconstituer un dépôt émergé (figure 2 et photo 3). Les déblais de berge argilo-limoneux sont étalés sur les enrochements composant le nouveau dépôt émergé. Il s'agit d'un travail critique et rapide, consistant à façonner des formes variées, asymétriques et irrégulières, en prenant exemple sur les formes naturelles. La hauteur des dépôts émergés reconstitués est adaptée en fonction des enjeux d'inondation mais la largeur du lit mouillé sera toujours réduite significativement ( $1/4$  à  $1/2$  section initiale) de façon à obtenir une sinuosité très marquée à l'étiage.

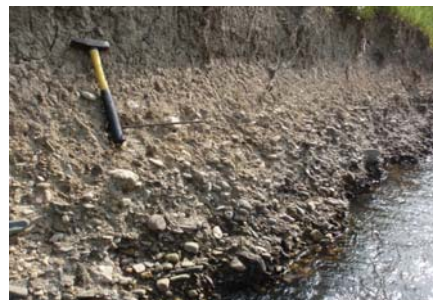
**Photo 4: Production d'un substrat biogène (graviers, galets) par érosion des berges**

L'enlèvement des protections de berges associé à la création des méandres favorise le processus d'érosion des berges en site de concavité. L'érosion est relativement réduite au niveau des berges composées de limon compact. Elle est par contre modérée à forte au niveau des berges comprenant du cailloutis. L'érosion de ce dernier va fournir des substrats biogènes (graviers, galets) au cours d'eau (photo 4). Sur les secteurs linéaires (sans talutage), l'érosion est faible, voire nulle.

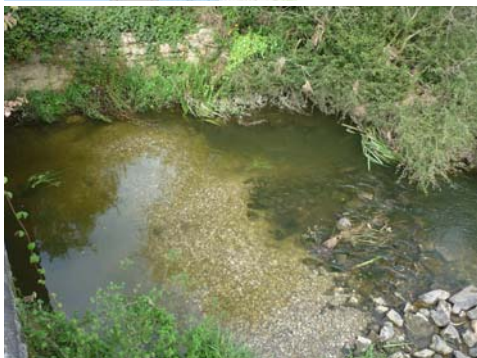
**Photo 5: Création d'une frayère par la pose de galets au fond du lit**

- enlèvement d'un gué en béton ;
- création de radiers et de frayères reconstituées (photo 5) ;
- terrassement de risbermes ;
- aménagement de caches à poissons au moyen de dalles en enrochement et de troncs ou souches (photo 6) ;
- déblai de deux grandes annexes hydrauliques au droit d'un ancien méandre (photo 7) ;
- création d'îlots (photo 8) ;
- plantations de ligneux et d'hélophytes.

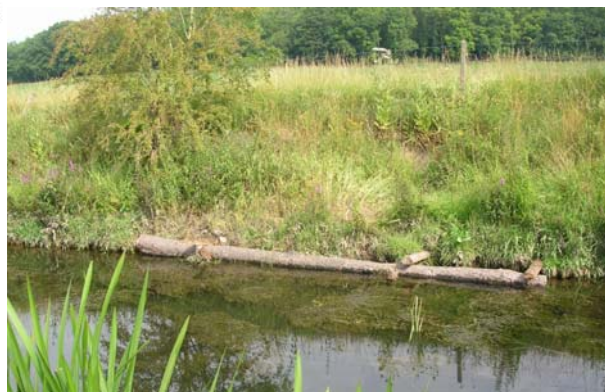
**Photo 6: Tronc d'arbre fonctionnant comme cache à poissons**

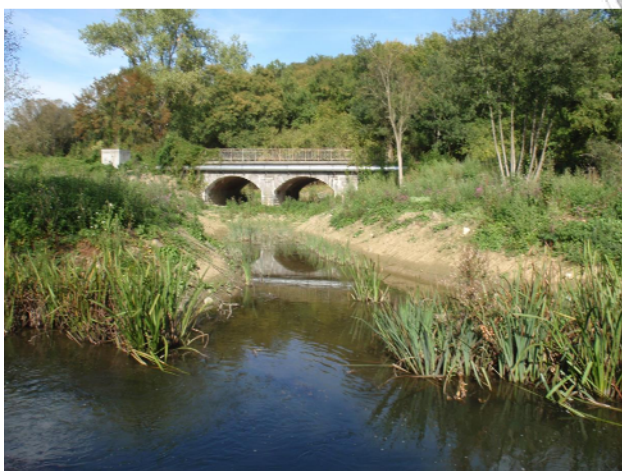
**Photo 7: Annexe hydraulique aménagée au départ d'un ancien bras de l'Eau Blanche**

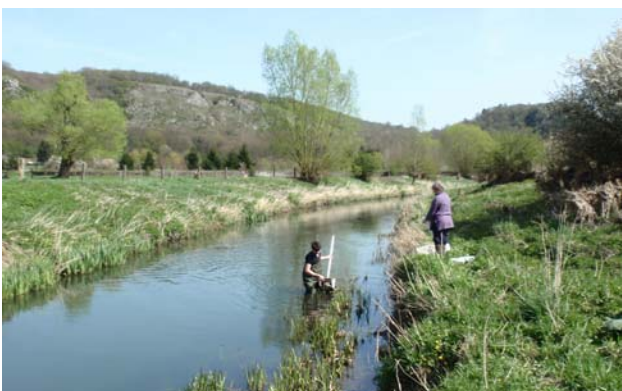
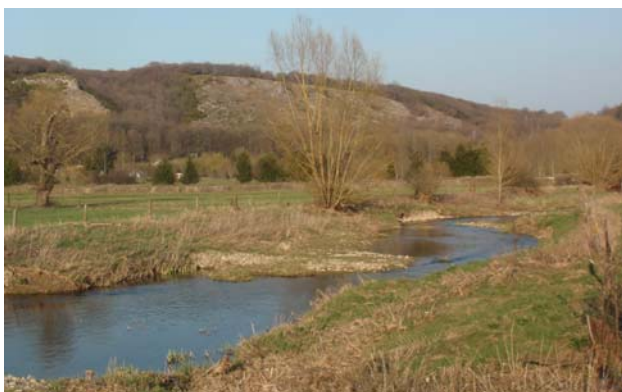
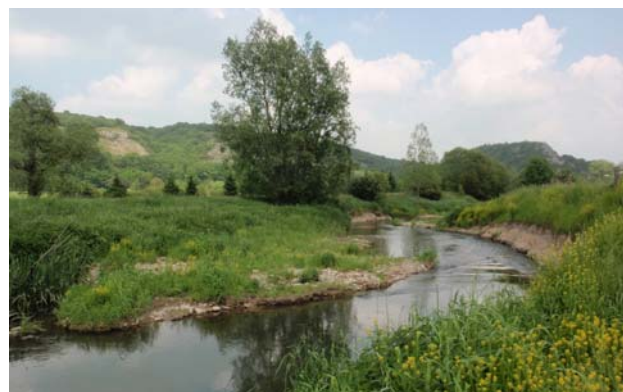
**Photos 9, 10 et 11: Partie reméandrée du secteur suivi:**

- avant les travaux de restauration (avril 2011, en haut à gauche)
- 11 mois après les travaux de restauration (mars 2012, en bas à gauche)
- 2 ans après les travaux de restauration (juin 2013, en bas à droite)

Un secteur de 125 m de long a fait l'objet d'un état initial avant les travaux de réhabilitation en avril 2011. Un premier suivi après travaux de réhabilitation a eu lieu en mai 2012 selon le même protocole (figure 5, photo 9).
