## Reméandration

## 2.4 Reprise d'un ancien méandre de l'Eau Blanche à Boussu-en-Fagne

### Caractéristiques du secteur restauré

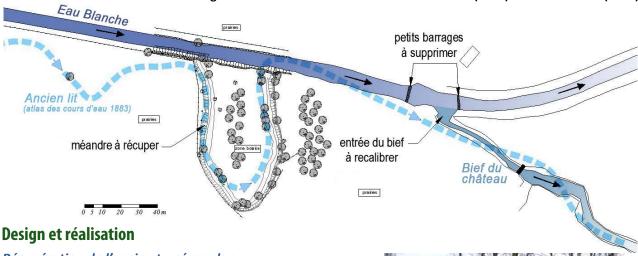
Figure 1: Plan d'ensemble des tracés du lit actuel (2010) et de l'ancien lit (1883)

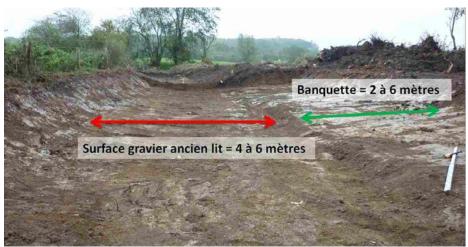
Photo 4: Creusement du lit (vue vers l'amont)

Après l'implantation et le nettoyage de la végétation, le lit est déblayé et 1300 m³ de terre sont évacués.

Pour conserver une capacité hydraulique suffisante dans le méandre, il est nécessaire de surdimensionner la section d'écoulement en largeur, par le déblai de larges banquettes inondables et par la mise en place d'une rive convexe en pente très douce.

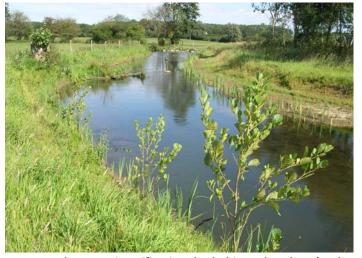
Photo 5: Diversification des habitats dans le méandre (vue vers l'amont, 10 mois après les travaux)

Les profils transversaux de berges sont variés, avec des berges de talus 1/4 à 4/4 en rive concave, peu ou pas protégées contre l'érosion. Les processus d'érosion des berges et du lit devraient permettre de diversifier les habitats aquatiques. Néanmoins, dans le but de disposer rapidement d'habitats variés, des mesures complémentaires sont prises (photos 5, 6 et 7):

- des souches sont maintenues dans le lit alors que d'autres sont ajoutées et fixées en îlot et au pied de la berge concave;
- trois petites mouilles sont également creusées au pied de la berge concave;
- quelques troncs sont disposés en sous berge pour servir de caches à poissons (photo 6);
- des blocs d'enrochements sont posés de façon éparse pour diversifier les courants;
- des plantations d'hélophytes et de ligneux (saules et aulnes) parachèvent le travail.

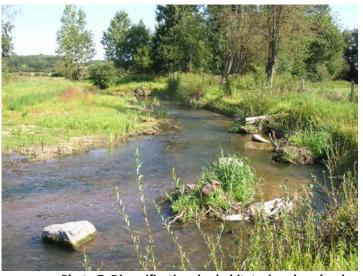
Photo 7: Diversification des habitats dans le méandre (vue vers l'aval, 10 mois après les travaux)

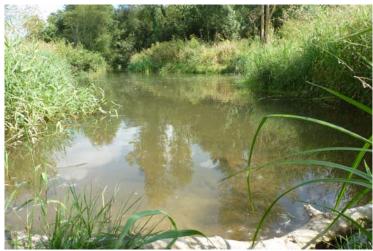
Photo 8: Annexe hydraulique (vue vers l'aval depuis la coupure sèche)

L'annexe hydraulique consiste en une zone de faible profondeur animée par de faibles vitesses de courant (photo 8). Cet habitat pourrait être rapidement colonisé par les poissons de petites tailles.

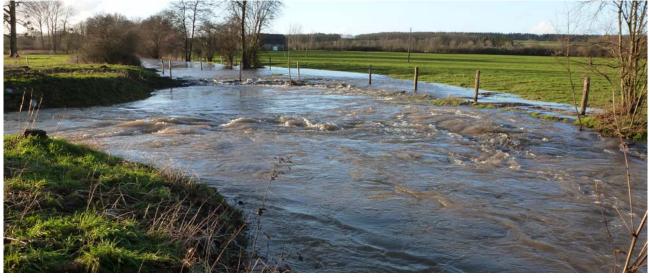
Photo 9: Coupure sèche, fonctionnant en crue (vue vers l'amont, le 30/01/2013)

Afin de ne pas aggraver les crues, le remblai de l'Eau Blanche n'est pas complet mais laisse un passage pour que le recoupement du méandre puisse se faire en crue (fonctionnement dit « en coupure sèche »). Pour la même raison, les merlons de terre situés en sommet de berge qui endiguaient l'Eau Blanche sont arasés sur 40 cm de hauteur et 9 m de largeur.

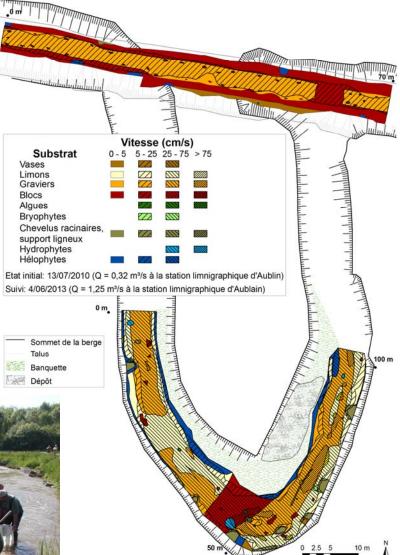
Figure 4: Microhabitats relevés avant (au-dessus) et après (en-dessous) les travaux de réhabilitation

Un secteur de 70 m de long de l'Eau Blanche rectifiée a fait l'objet d'un état initial avant les travaux de réhabilitation en 2010 (haut de la figure 4). Un premier suivi après travaux de réhabilitation a eu lieu en 2013 sur un secteur de 100 m du nouveau tracé selon le même protocole (bas de la figure 4). Il en ressort que, par rapport au tracé peu diversifié de l'Eau Blanche rectifiée, la reprise de l'ancien méandre a permis de créer 18 microhabitats supplémentaires. De ce fait, le coefficient morphodynamique augmente de 12 à 18/20. La richesse taxonomique est déjà importante avec un groupe faunistique indicateur élevé de 7/9, ce qui se traduit par un indice biotique de 15/20.
