La restauration hydromorphologique des cours d'eau en Wallonie : premiers retours d'expérience

Guide technique

Décembre 2013

LIFE07 ENV/B/000038

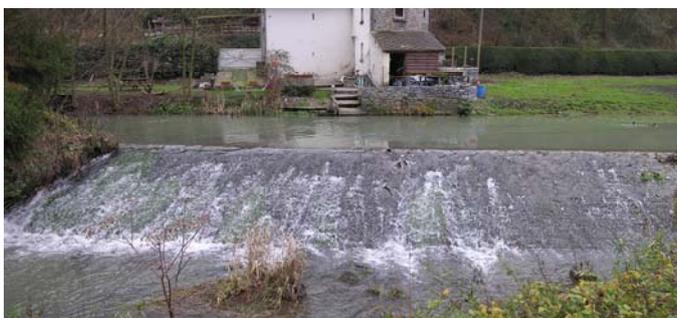
Ce déversoir, d'une hauteur de 1,48 m, réalisé en maçonnerie, est situé sur le cours principal du Bocq (photo 1). Il est considéré comme **obstacle majeur**, difficilement franchissable à la montaison pour toutes espèces de poissons. Les biefs secondaires sont également rendus infranchissables par la présence d'un seuil fixe (photo 2) et d'un vannage (photo 3).

Photo 1: Déversoir de l'ancienne forge Aminthe à Yvoir (h = 1,48 m)

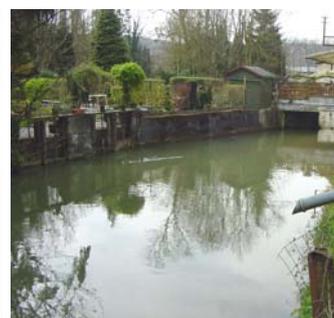
Photo 3: Vannage de by-pass du bief de l'ancienne forge

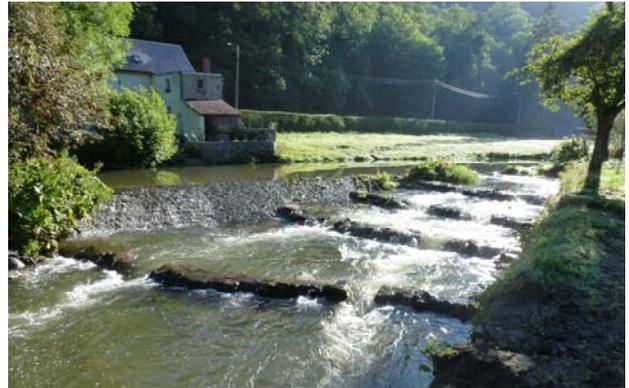
Photo 4: Dispositif en pré-barrages (vue vers l'amont)

Le choix d'un dispositif en pré-barrages s'est imposé assez rapidement au vu des contraintes : impossibilité de supprimer les ouvrages privés et absence d'espace disponible pour installer un bras de contournement. Il restait la solution d'un aménagement dans le lit du cours d'eau en aval de l'obstacle afin de décomposer la chute de 1,48 m en petites chutes franchissables (figure 1 et photo 4).

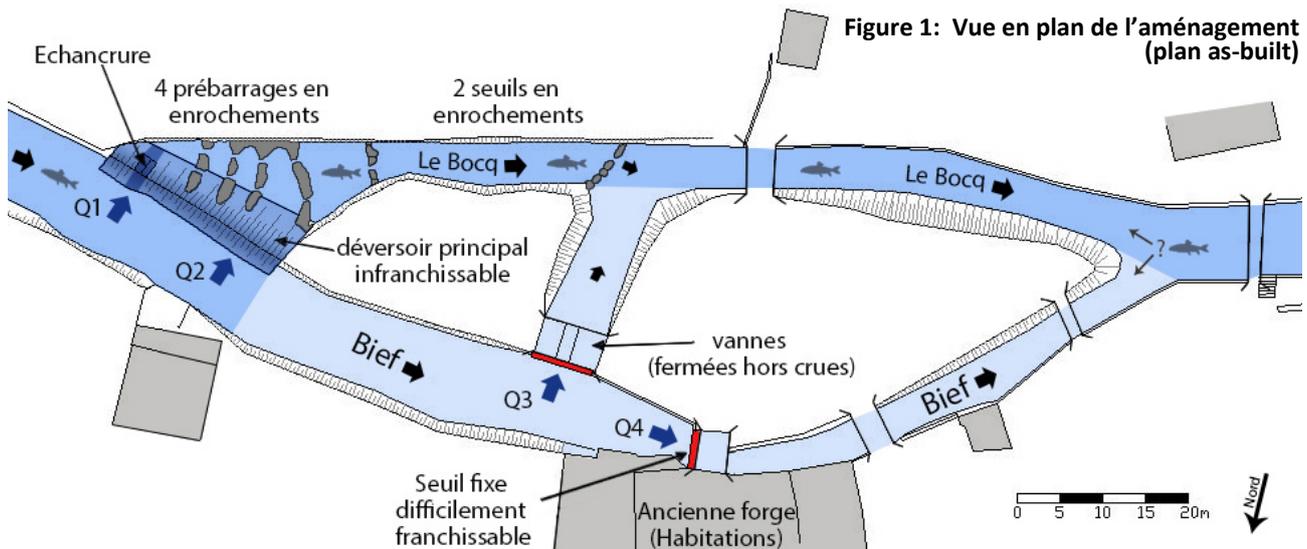
Figure 1: Vue en plan de l'aménagement (plan as-built)

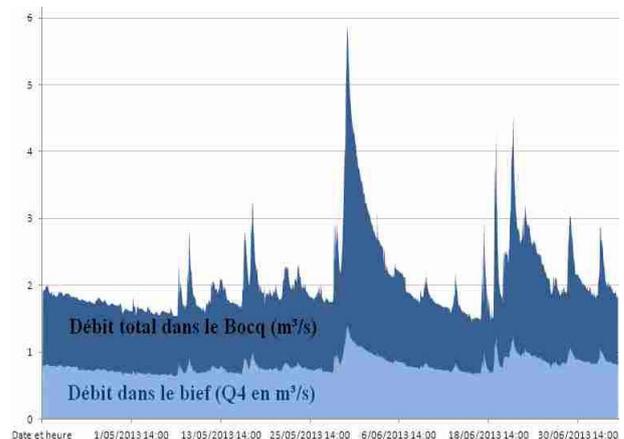
Figure 2: Comparaison des débits mesurés en sortie du bief par rapport au débit total dans le Bocq

Le débit de base dans le dispositif passant par l'échancrure Q1 est fixé à 440 l/s, ce qui correspond à 44 % du débit du Bocq en période d'étiage modéré. Pour la plage de fonctionnement comprise entre 1 et $4,6 \text{ m}^3/\text{s}$, le dispositif aménagé reçoit un débit compris entre 50 et 70 % du débit total (figure 2).

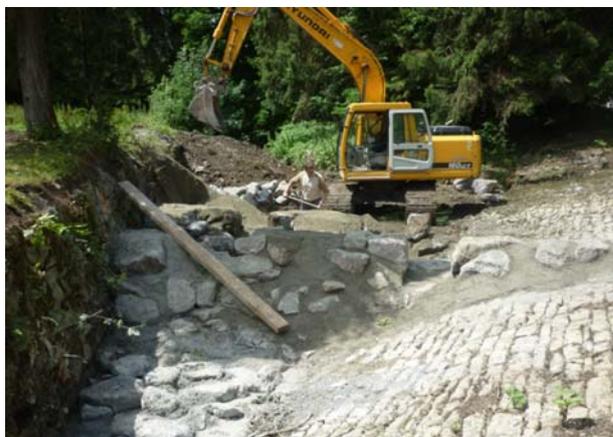
Photo 5: Construction des pré-barrages au moyen d'enrochements liaisonnés au béton

Le dispositif en pré-barrages est réalisé au moyen d'enrochements liaisonnés au béton (photo 5). Il est dimensionné sur le même principe qu'une passe à bassins technique. Cependant, du fait de travailler avec des matériaux bruts et irréguliers (enrochements), les calculs de dimensionnement doivent prévoir une marge de sécurité pour faire face aux imprécisions liées aux travaux de réalisation où une tolérance de +/- 3 cm est acceptée en altitude. Le dénivelé amont/aval de 1,48 m est décomposé en 7 chutes de 21 cm (figure 3). Les cloisons entre bassins sont munies d'échancrures profondes (charge de minimum 50 cm) pour garder un ennoyage partiel du jet et permettre aux poissons moins bons nageurs de franchir la chute. Les formes et dimensions des échancrures varient selon la position dans l'ouvrage. Les échancrures sont doubles au niveau des 4 pré-barrages.

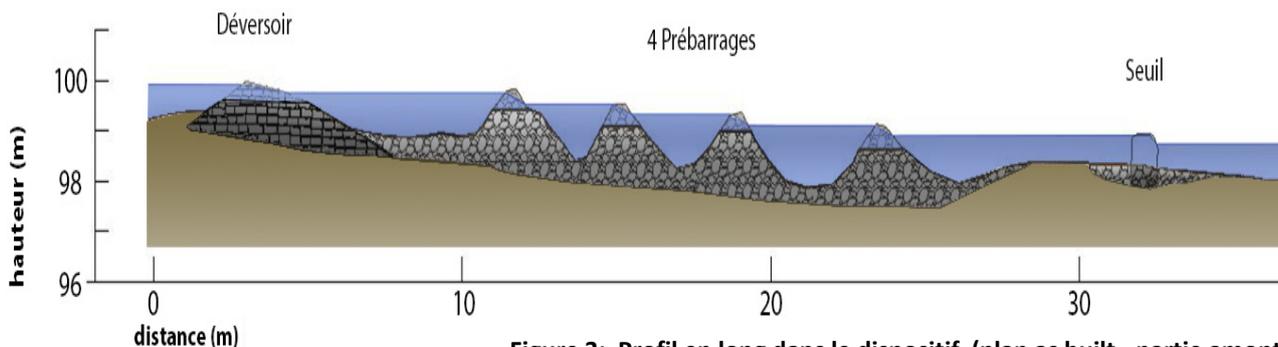
Figure 3: Profil en long dans le dispositif (plan as built - partie amont)

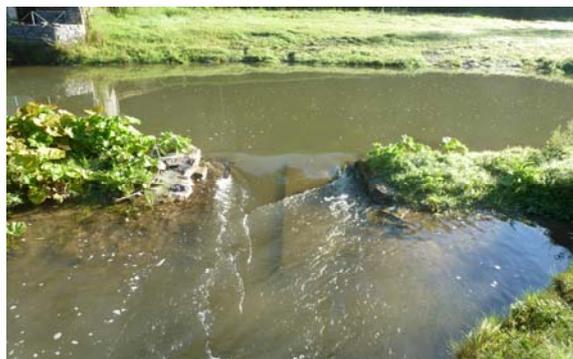
Photo 6: Large échancrure dans le déversoir

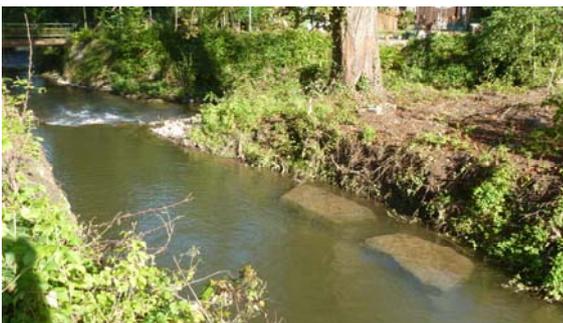
Photo 8: Dalles offrant des caches pour poissons dans le secteur aval du dispositif (vue vers l'aval)

Les deux seuils situés en aval des pré-barrages sont réalisés au moyen d'enrochements à faces parallèles posés jointivement et munis d'une seule échancrure en fente verticale de 70 cm de largeur (photo 7). Entre ces deux seuils, des dalles ont été disposées de manière à constituer des caches à poissons (photo 8).

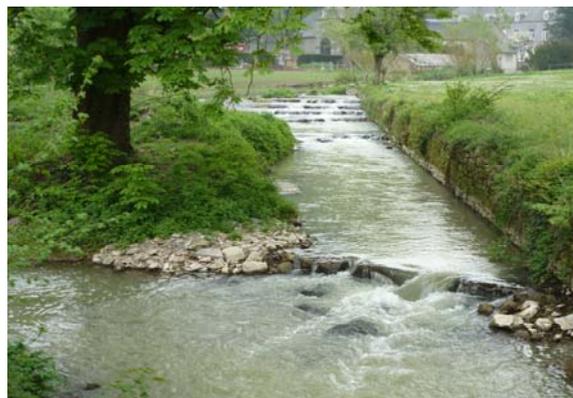
Photo 7: Seuil aval (vue vers l'amont)

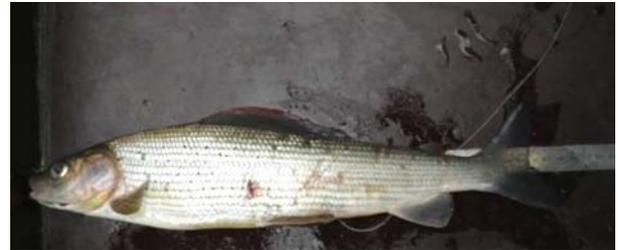
Photo 9: Ombre (*Thymallus thymallus*) muni de son émetteur radio dont on voit l'antenne extérieure sortir par le flanc

Les signaux émis chaque 1,5 sec. par les poissons sont captés au niveau de **7 antennes réceptrices fixes** (photo 10), placées en sub-aquatique (A1 à A6) ou en aérien (A7) dans des points stratégiques du dispositif (figure 4). Le champ de réception des antennes sub-aquatiques est de 3 à 3,5 m. En réalité, seules les antennes 1 à 3 se trouvent sur le site de la Forge Aminthe, tandis que les antennes 4 à 7 sont placées sur un secteur amont pour le contrôle du dispositif installé sur un autre obstacle (rivière de contournement dans le parc Dapsens).

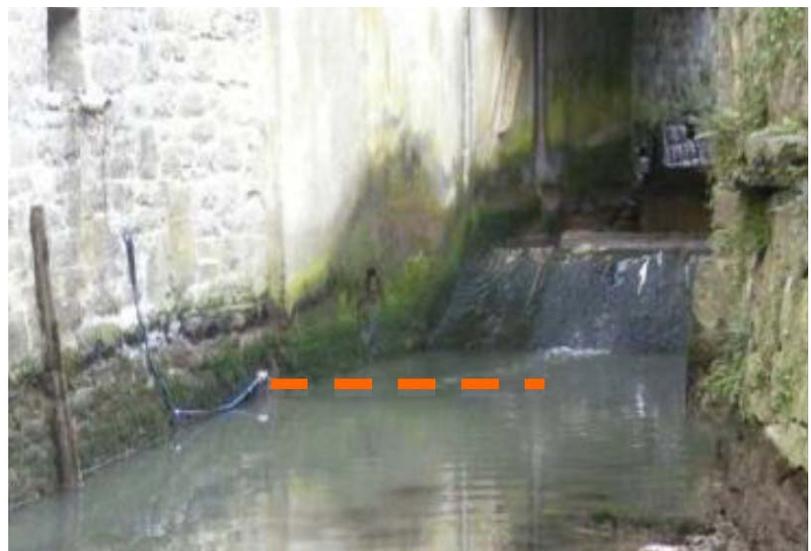
Photo 10: Placement de l'antenne 2 dans le bief, au pied d'un obstacle difficilement franchissable

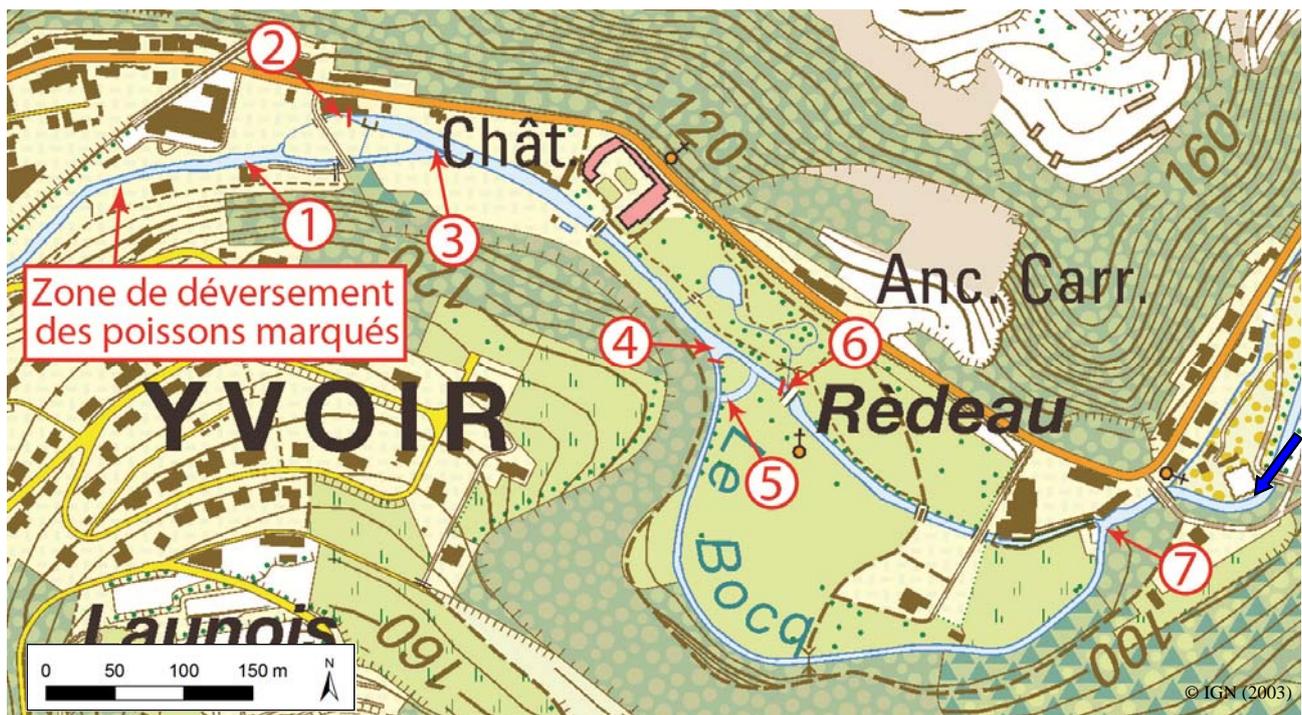
Figure 4: Localisation des antennes réceptrices (check-point) pour le contrôle des déplacements des poissons marqués

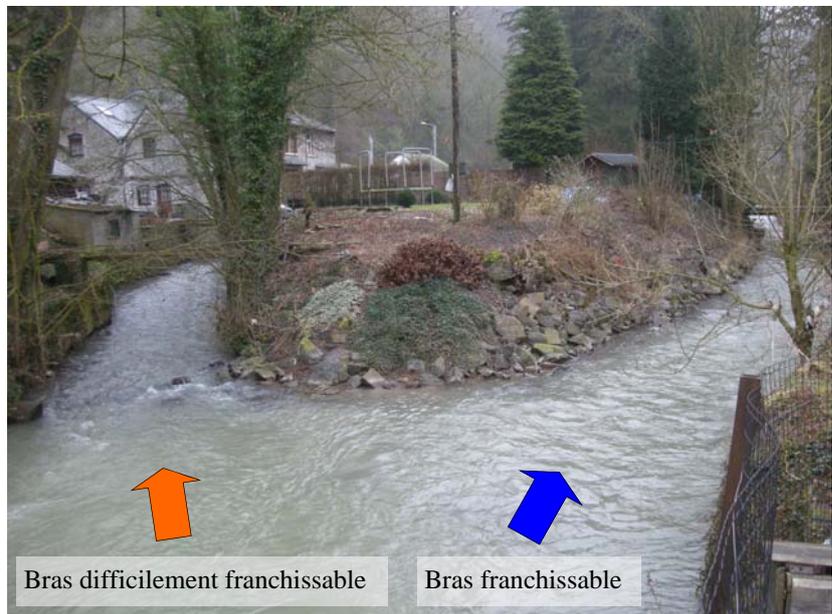
Photo 11: Confluence entre la sortie du bief (à gauche sur la photo) et le lit principal du Bocq (à droite)

Malgré une répartition des débits en faveur du lit principal du Bocq, une proportion importante des poissons marqués s'est engagée dans le bief par l'aval (photo 11). Le bief présente peu d'habitats intéressants et il s'agit d'un obstacle majeur à la montaison. La plupart des poissons n'y a séjourné que quelques heures à 2 jours. Cependant, 2 poissons ont mis plus d'une semaine pour en sortir et franchir ensuite l'obstacle via les pré-barrages. On considère qu'un retard à la migration doit être considéré actuellement. Pour y remédier, il est prévu un petit aménagement pour rediriger les lignes de courant vers le dispositif franchissable.

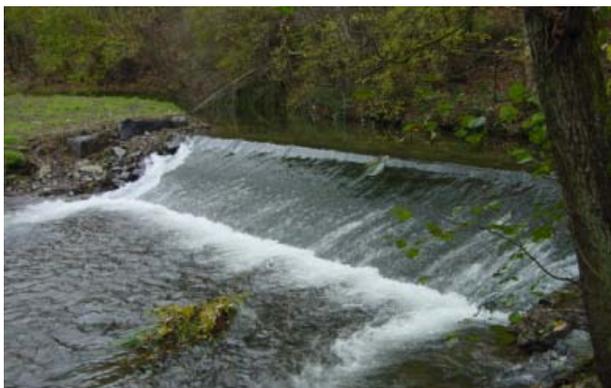
Photo 1: Déversoir à la sortie du village de Spontin

A la sortie du village de Spontin, un ancien déversoir en pierres de taille permettait jadis d'alimenter un bief sur lequel un bélier hydraulique approvisionnait le haut du village en eau potable. L'ouvrage, d'une **hauteur de 1,20 m**, était considéré comme important, très difficilement franchissable à la montaison pour toutes espèces de poissons (photo 1). De plus, il constituait un obstacle au transport des sédiments de la charge de fond. Enfin, la zone amont, longue de 200 m, était caractérisée par des faciès d'écoulement peu diversifiés et lenticules (photo 2). L'usage hydraulique lié à cet ouvrage ayant disparu, son effacement a été envisagé par le SPW-DCENN, gestionnaire du cours d'eau.

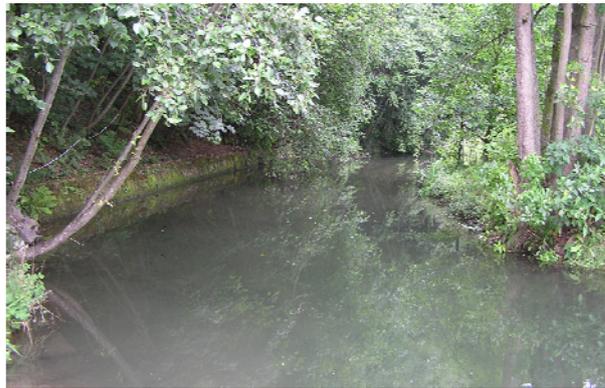
Photo 2: Secteur amont du déversoir avant arasement (vue vers l'aval, août 2009)

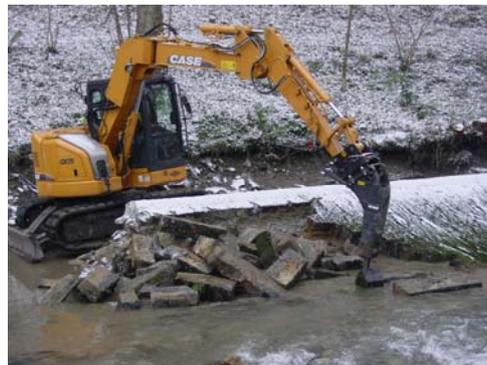
Photo 3: Démolition de l'ouvrage

L'ouvrage a été rapidement démantelé, moellon après moellon, par martèlement à la pelle mécanique (photo 3).

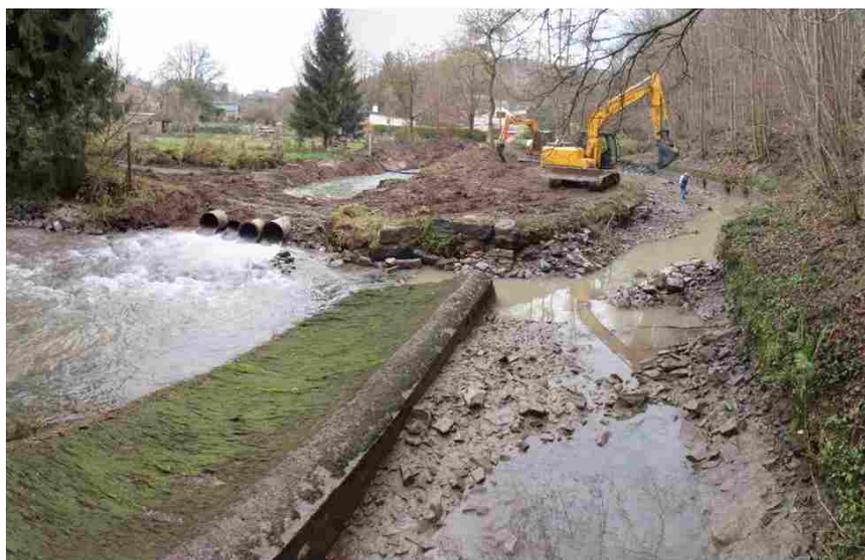
Photo 4: Mise à sec du lit et dérivation provisoire du Bocq

Les travaux de démolition du barrage sont simples à concevoir et à réaliser. L'espace disponible en rive droite a permis la mise en place d'une dérivation provisoire du cours d'eau de manière à travailler dans le lit à sec (photo 4).

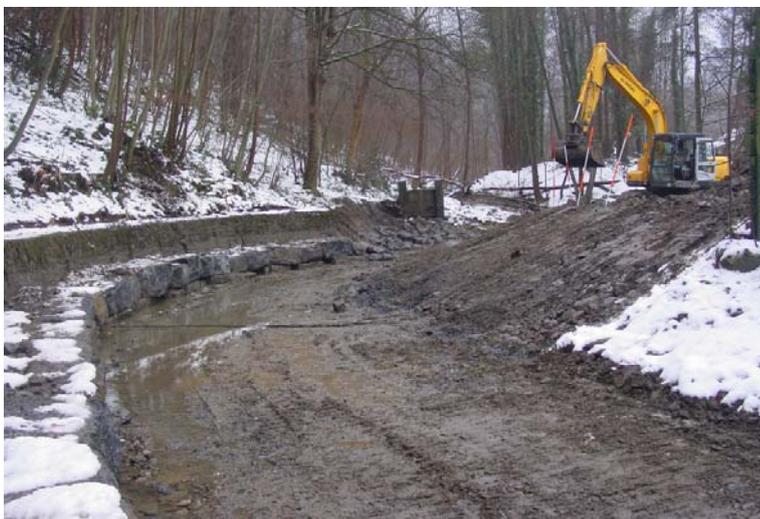
Photo 5: Lit retaluté et enrochements protégeant la berge gauche

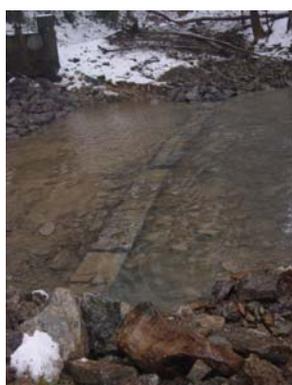
Photo 6: Seuil de fond en enrochements au droit de l'ancien barrage

- le déversoir a été complètement arasé jusqu'à 30 cm sous le plafond du cours d'eau ;
- sur les 40 premiers mètres en amont de l'ancien déversoir, la pente a été fixée à 8 ‰. Cette forte pente permet de rattraper une partie de la dénivellation perdue par l'arasement, ce qui réduit les travaux de stabilisation de berge à l'amont, où le site est inaccessible. De plus, ces facies d'écoulement lotiques permettent d'obtenir un bruit proche de celui de l'ancienne chute d'eau, comme les riverains le souhaitent ;
- deux seuils de fonds viennent caler le profil en long pour éviter une érosion régressive. L'un se trouve à l'emplacement de l'ancien déversoir (photo 6) et l'autre 40 m en amont.

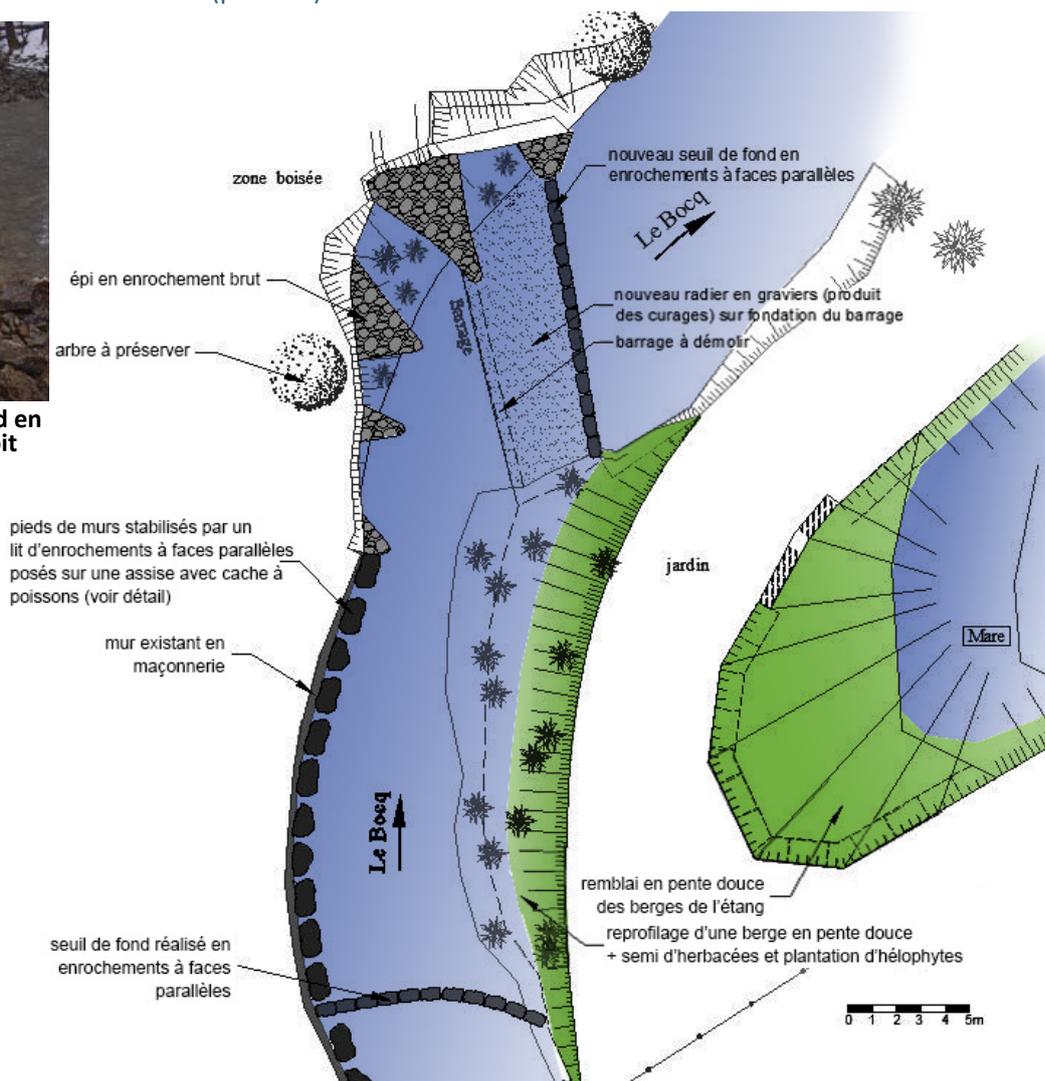
Figure 1: Vue en plan des aménagements à proximité de l'ancien déversoir

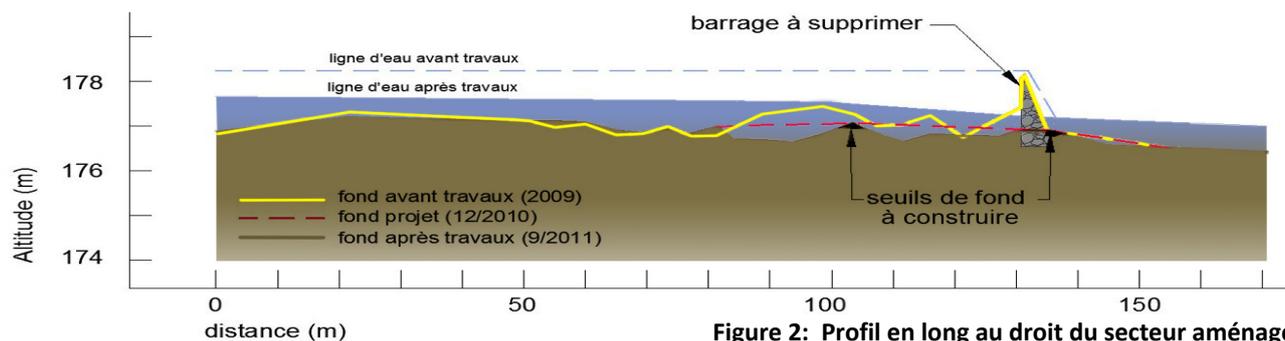
Figure 2: Profil en long au droit du secteur aménagé

Sachant que la pente moyenne du secteur est de 5,2 ‰ et que la zone d'influence du déversoir s'étend sur 200 m en amont, le profil longitudinal a été recalé comme suit :

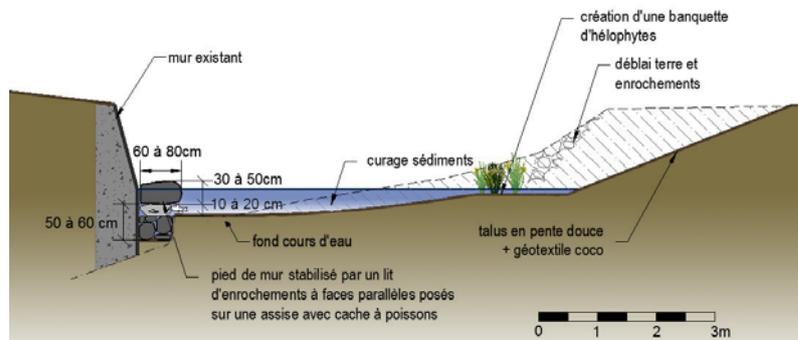
Figure 3: Profil en travers type des aménagements réalisés dans le secteur situé directement en amont de l'ancien déversoir

- le secteur de 60 m situé directement à l'amont de l'ancien déversoir a nécessité une attention particulière. En effet, comme le nouveau lit se trouvait plus bas que les fondations du mur de berge gauche protégeant la conduite d'eau, un nouveau pied de mur a dû être érigé devant le mur existant. Ce pied est constitué de gros enrochements à faces parallèles posés sur un lit de moellons récupérés du démontage du barrage (photo 7 et figure 3). Des espaces vides ont été laissés entre les moellons pour constituer des zones de refuges pour les poissons (photos 8 et 9) ;

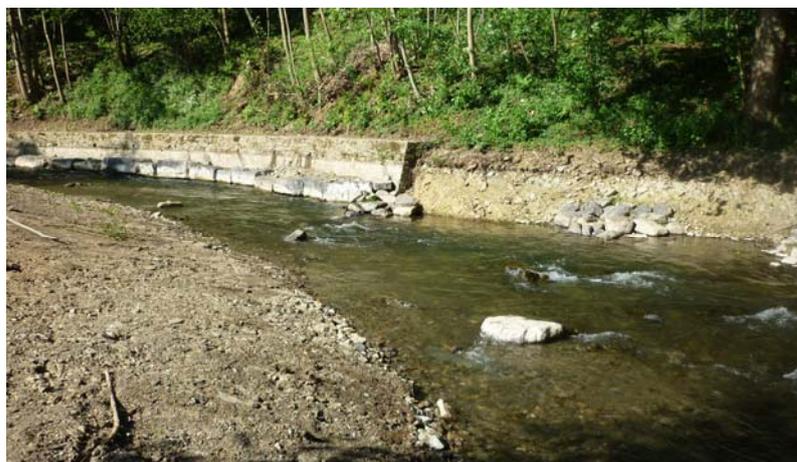
Photo 7: Berge droite retalutée et épis en enrochements au pied de la berge gauche. Mur de berge gauche à l'arrière plan (vue vers l'amont, 2 mois après les travaux)

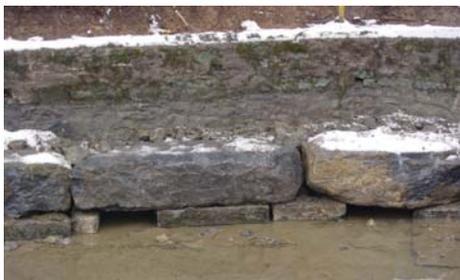
Photo 8: Caches à poissons au pied du mur de la berge gauche

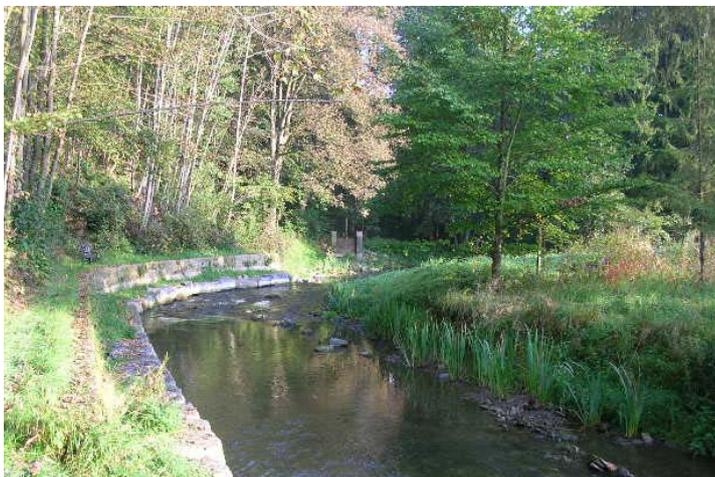
Photo 9: Mur de berge gauche et plantation d'hélophytes au pied de la berge droite (vue vers l'aval, 10 mois après les travaux)

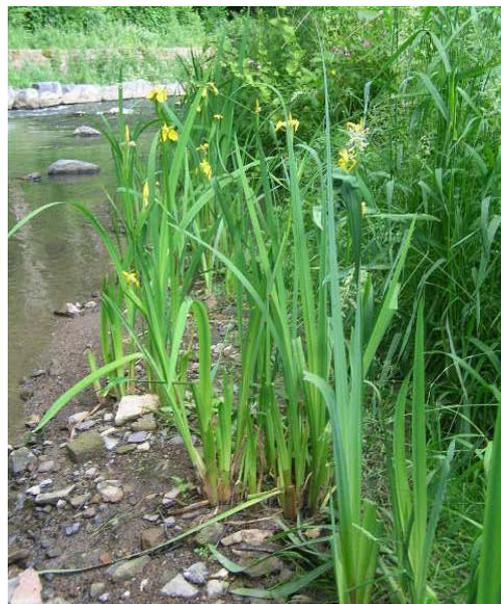
Photo 10: Plantation d'hélophytes au pied de la berge droite

- le reste des berges de ce secteur exposé a été stabilisé par des épis en enrochements associés à des plantations d'hélophytes (photo 10) ;
- sur le secteur situé au-delà du secteur problématique (plus de 60 m en amont de l'ancien déversoir), aucune mesure particulière n'a été prise car l'effet y était moins marqué. Seuls quelques grands arbres ont été recépés et des saules ont été plantés.

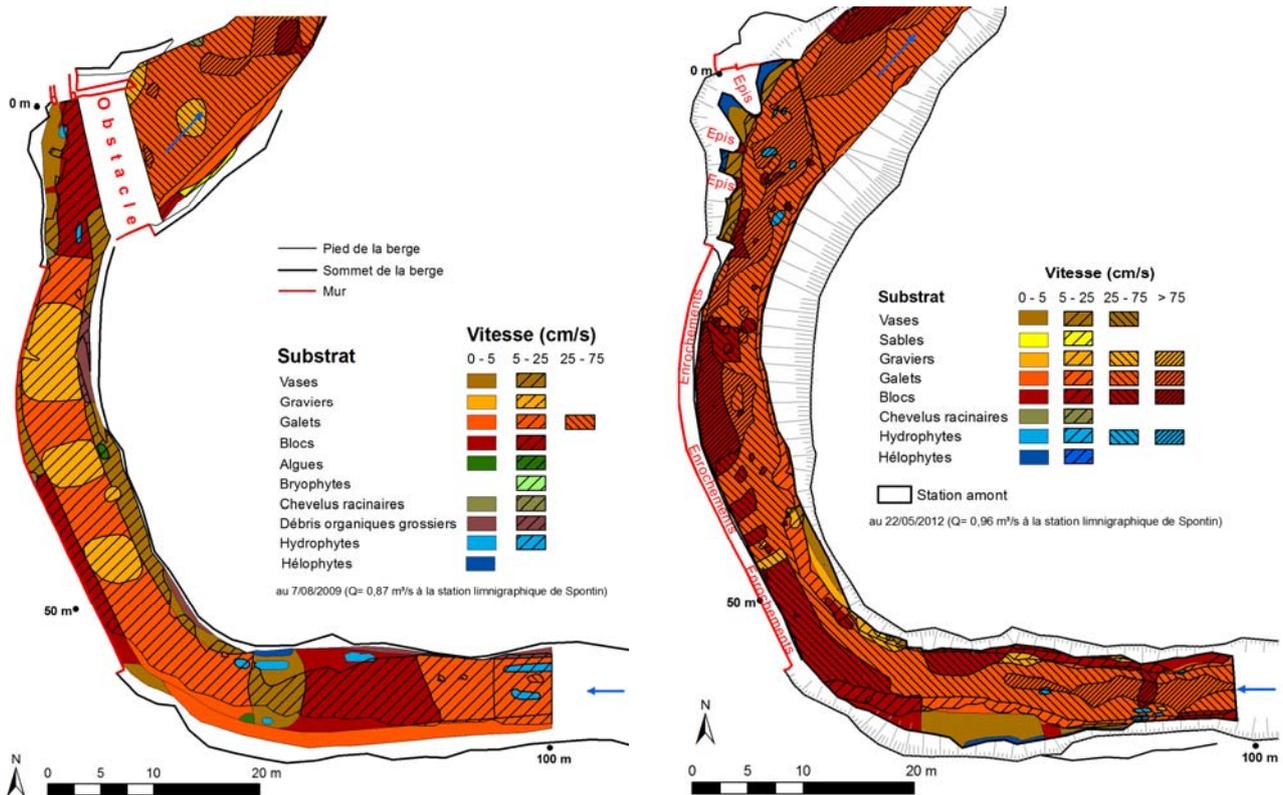
Figure 4: Microhabitats relevés sur la station amont avant (à gauche) et après (à droite) l'arasement du déversoir

Au niveau de l'hydromorphologie, il en ressort que l'arasement a contribué à diversifier les habitats aquatiques sur la station amont, qui possède maintenant un caractère plus lotique qu'auparavant (figure 4).

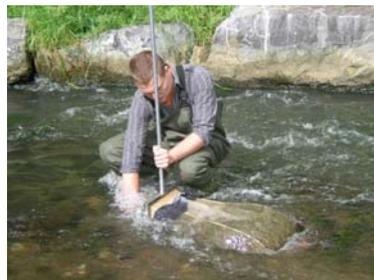
Photo 12: Echantillonnage des macroinvertébrés

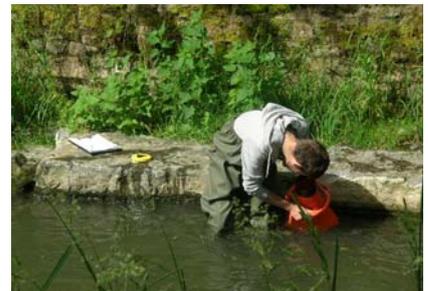
Photo 11: Cartographie des microhabitats

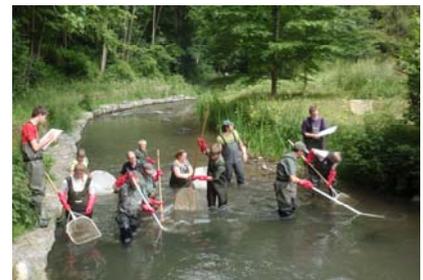
Photo 13: Pêche électrique (juin 2012)

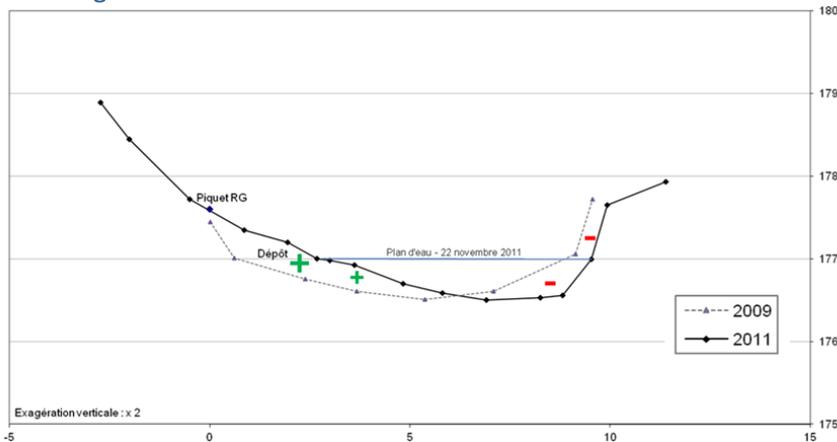
Figure 6: Zones d'érosion et d'aggradation au droit du profil en travers situé 25 m en aval de l'ancien déversoir

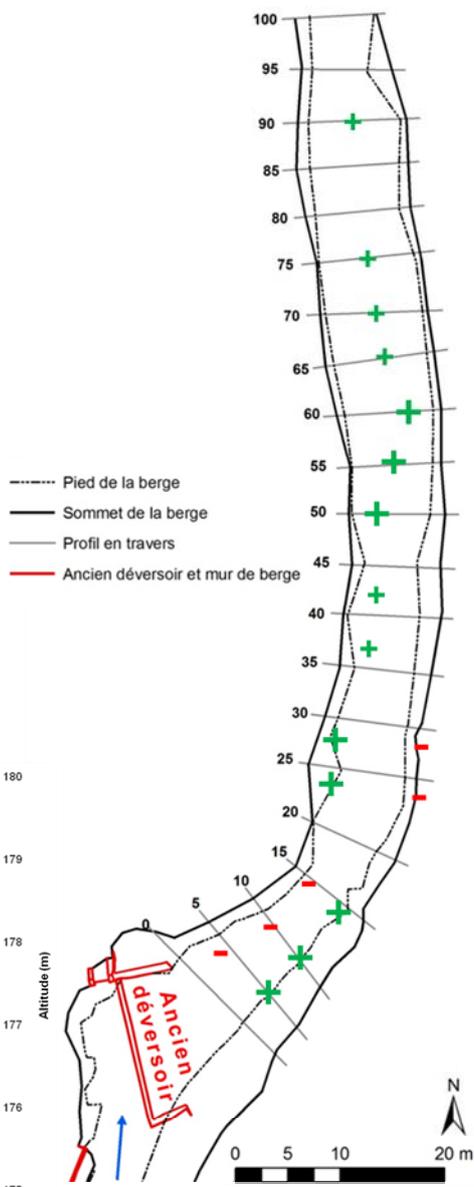
Figure 5: Zones d'érosion et d'aggradation du fond du lit sur le secteur situé en aval de l'ancien déversoir

L'analyse du secteur aval montre un bilan tendant vers une aggradation du fond du lit, suite à la propagation de la vague sédimentaire entraînée par la crue décennale du 7 janvier 2011 (figure 5). Cette aggradation est de l'ordre de 20-30 cm (petits « plus » verts sur la carte) et atteint localement 30-50 cm (grands « plus » verts). A titre d'exemple, le profil en travers 25 m montre la formation d'un dépôt de convexité en rive gauche, accompagné d'une érosion de la berge droite, concave. Le recul de cette berge est de l'ordre de 40 cm.

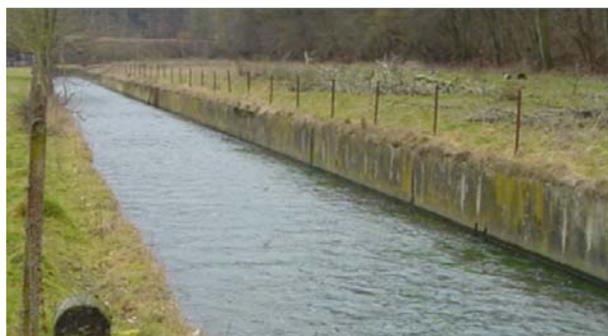
Photo 1: Secteur amont avant travaux de réhabilitation

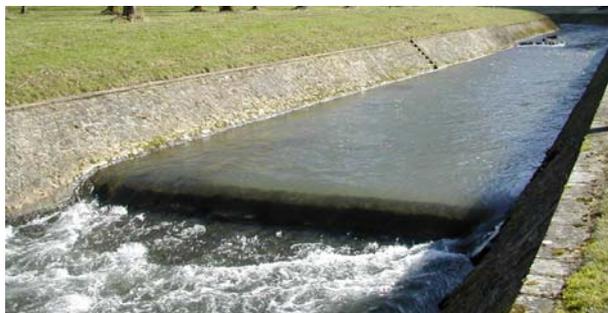
Photo 2: Secteur aval avant travaux de réhabilitation

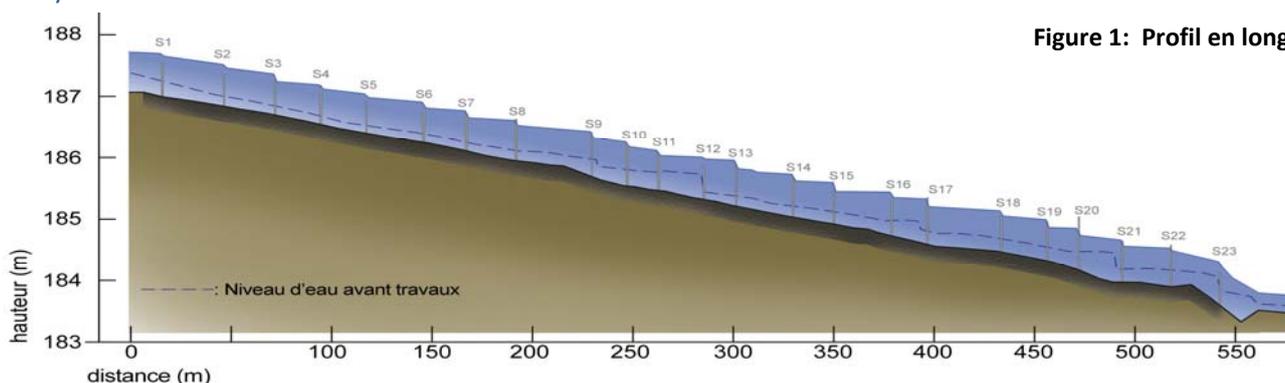
Figure 1: Profil en long

Le principe de base consiste à ériger des petits seuils en enrochements à intervalles réguliers (un seuil tous les 15 cm de dénivelé) dans le but de créer un système en escaliers (*step/pool*) facilement franchissable (figure 1, profil en long). 23 seuils ont été réalisés, permettant de rehausser la lame d'eau de 35 cm en moyenne.

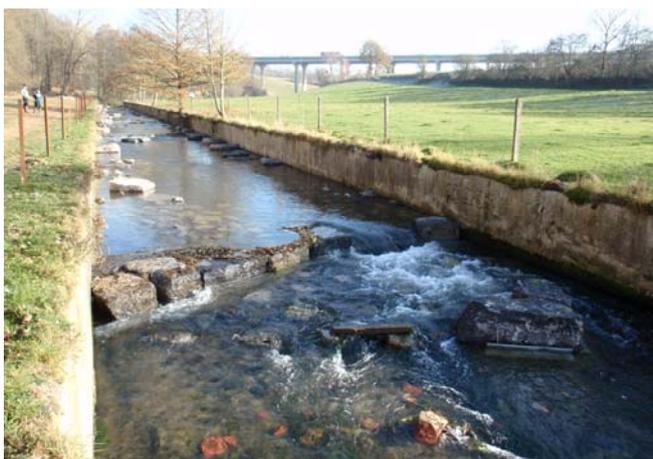
Photo 3: Seuil avec échancrure sur secteur amont (vue vers l'amont)

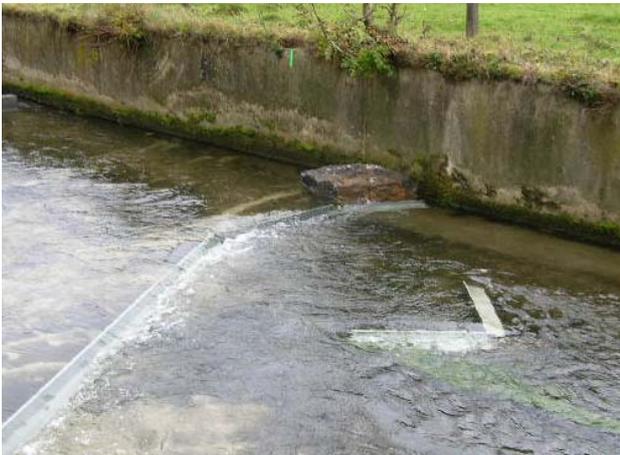
Photo 4: Détail des cornières en acier

Etant donné l'importante puissance spécifique qui caractérise ce secteur ($\sim 250\text{ W/m}^2$), les enrochements sont retenus par un dispositif de cornières en acier ancrées dans le fond (photo 4).

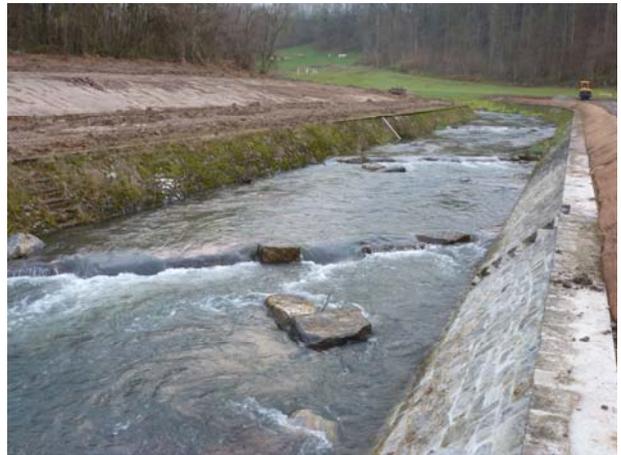
Photo 5: Blocs disposés à l'aval de l'échancrure du seuil (vue vers l'amont)

En aval immédiat des seuils, des moellons ou des blocs ont été fixés pour freiner les vitesses et créer des zones de repos pour la montaison des poissons aux moins bonnes capacités de nage (photo 5).

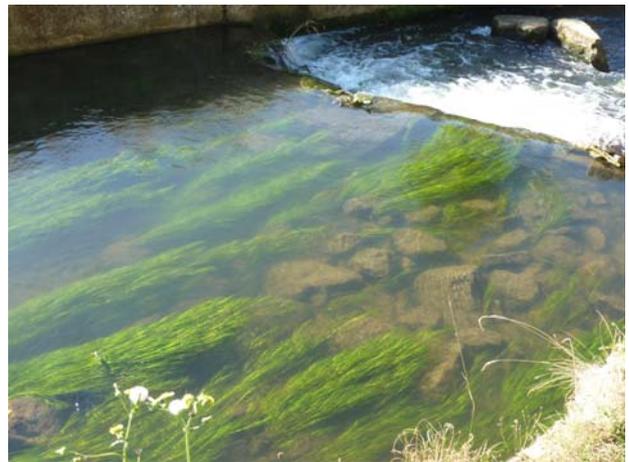
Photo 6: Risberme avec renoncule flottante (vue vers l'aval)

- des risbermes en enrochements de dimensions variables au moyen de blocs de 15 à 45 cm de diamètre posés sur le fond et partiellement retenus par des cornières. Ce sont des zones sur lesquelles la végétation aquatique peut se fixer et dans lesquelles les poissons de petite taille trouvent refuge (photo 6) ;
- des frayères reconstituées au moyen de galets roulés (diamètre : 16-32 mm) posés sur une épaisseur de 20 à 50 cm (photo 7) ;
- des blocs d'enrochement épars ;
- des caches à poissons réalisées au moyen de dalles fixées sur des moellons de pierres (photo 8).

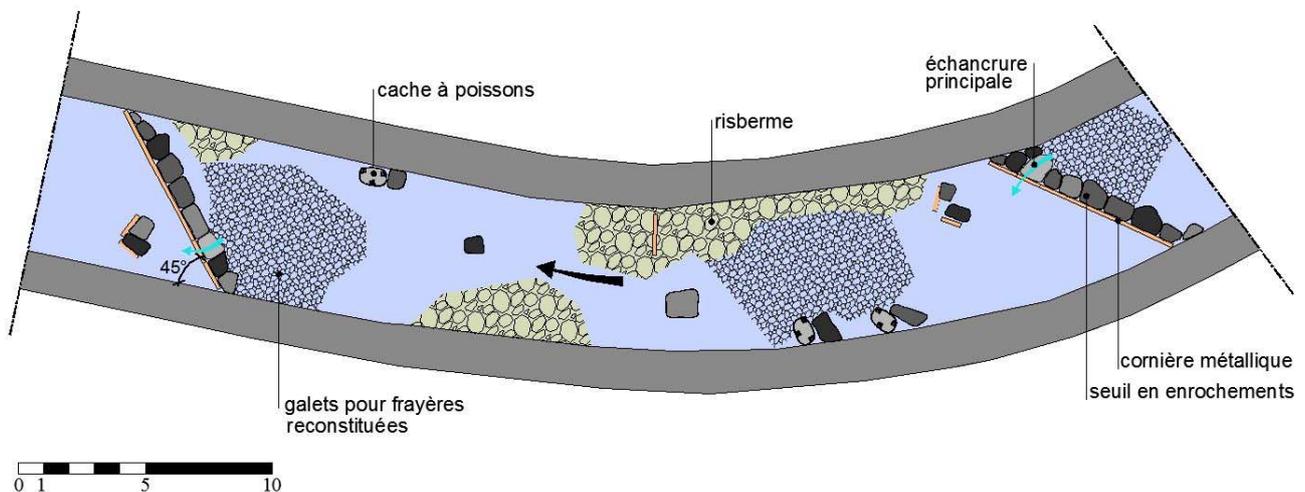
Figure 3: Aménagement des habitats aquatiques dans le lit artificiel

Divers habitats aquatiques ont été réalisés (figure 3):

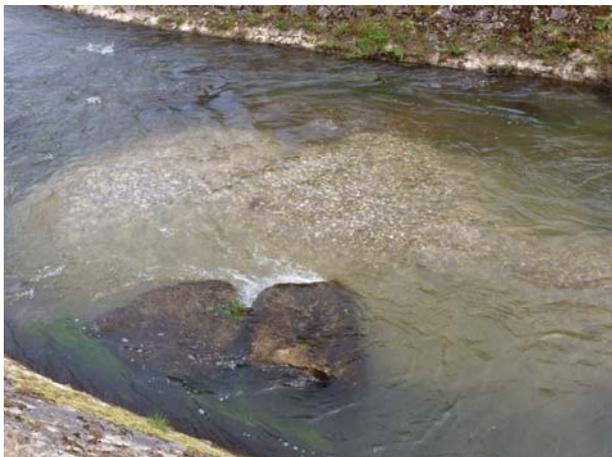
Photo 7: Frayère reconstituée

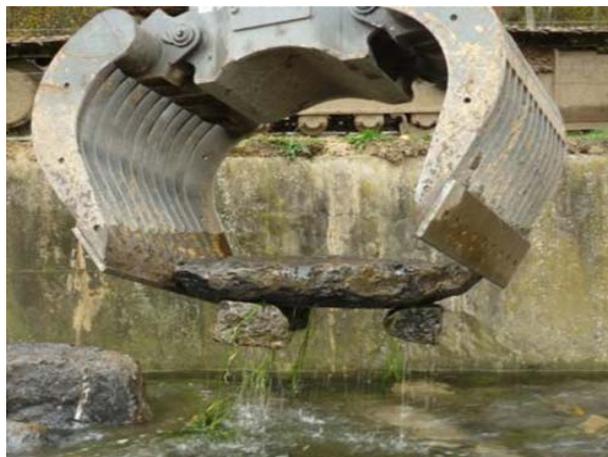
Photo 8: Pose d'une dalle qui servira de cache à poissons

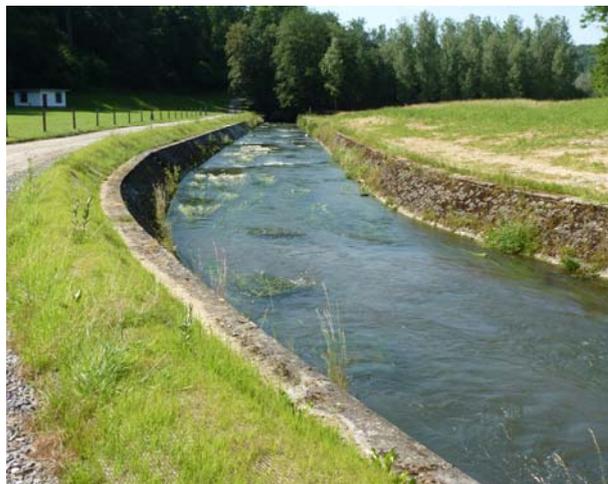
Photo 9: Diguette enherbée en rive gauche (vue vers l'aval)

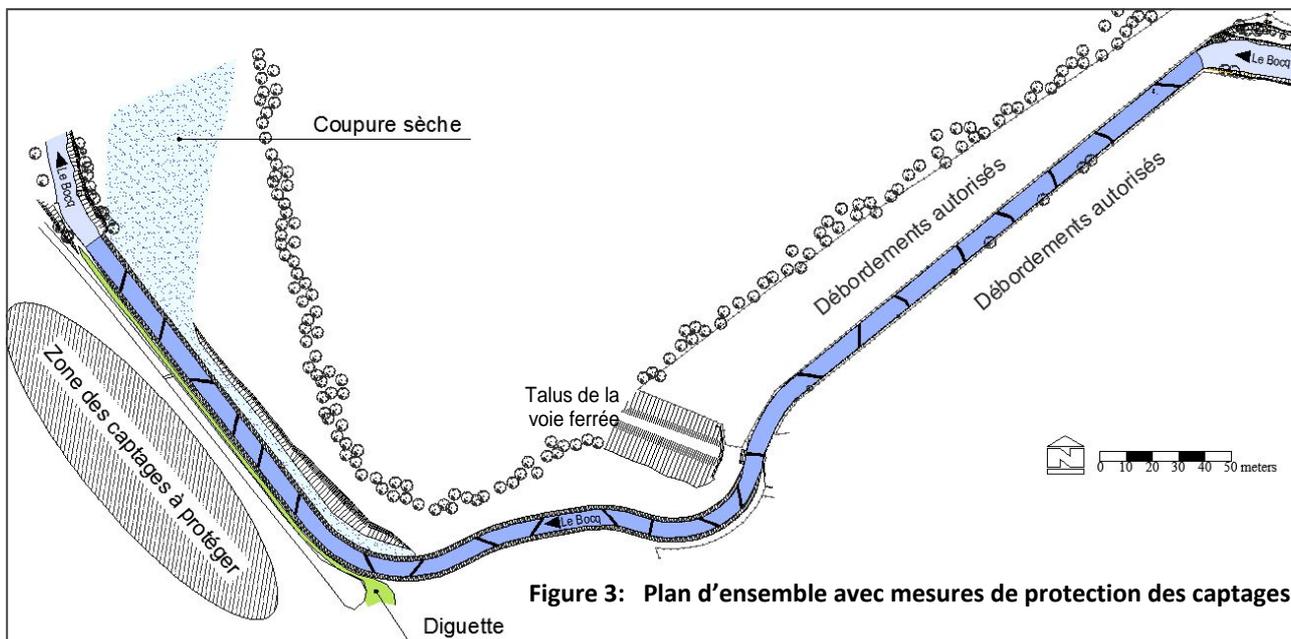
Figure 3: Plan d'ensemble avec mesures de protection des captages

L'ensemble de ces aménagements du lit mineur a pour effet d'augmenter la rugosité du lit et de diminuer la section mouillée du cours d'eau. D'après les calculs de modélisation hydraulique, le débit à plein bord passerait de 35 m³/s avant travaux de réhabilitation (récurrence de 15 ans) à 23 m³/s après travaux de réhabilitation (récurrence de 5 ans). Dès lors, pour éviter que les débordements du Bocq ne contaminent le captage d'eau potable, une diguette de 50 cm de hauteur a été aménagée en rive gauche au droit des captages (photo 9). La rive droite a été déblayée en aval du secteur de manière à permettre le débordement dans cette zone non problématique (figure 3).

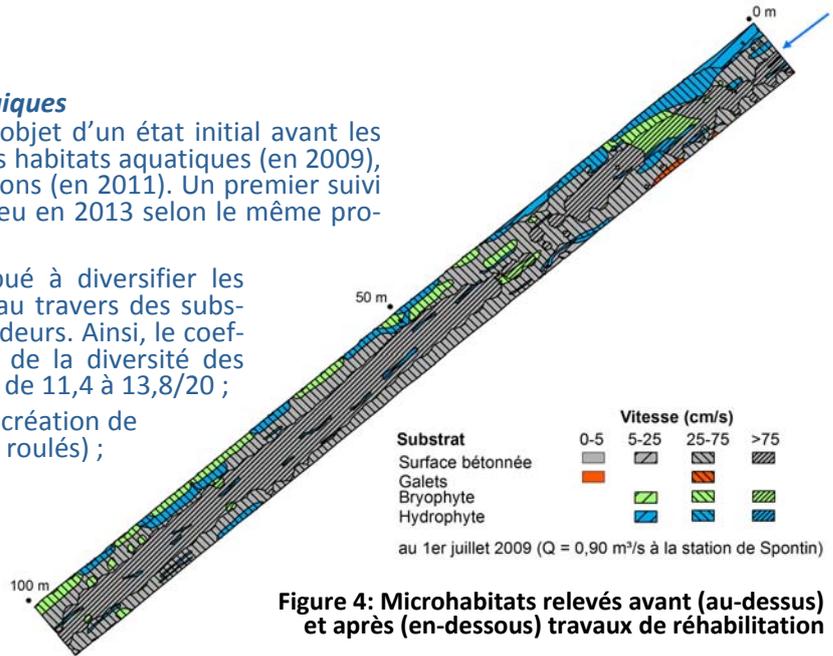
Figure 4: Microhabitats relevés avant (au-dessus) et après (en-dessous) travaux de réhabilitation

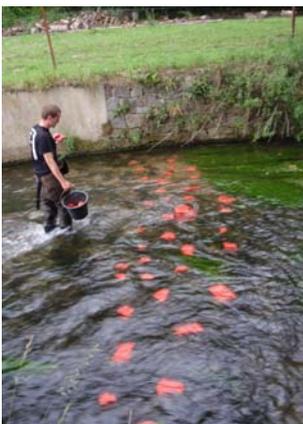
Photo 10: Mise en place du marquage sur la cunette bétonnée

Les marquages (100 galets peints en rouge et équipés de *Pit Tag*) réalisés sur ce secteur confirment ces calculs (photo 10). C'est pourquoi, dans le cadre du projet de réhabilitation, il a été décidé de fixer les blocs au fond du lit.

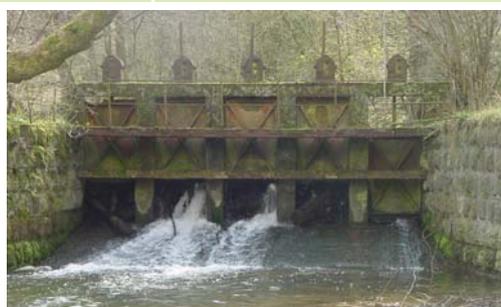
Photo 1: Vannage de Gemenne

A Gemenne, un ancien vannage équipé de 5 vannes permettait jadis l'abissage des prés (photo 1). Cet usage a depuis longtemps disparu et un manque d'entretien de l'ouvrage a entraîné un envasement important du lit. La digue en amont de l'ouvrage présente en rive droite une brèche par laquelle a été creusé un bras de contournement. L'impact du barrage se fait sentir sur plus de 400 m en amont, avec un lit colmaté, un faciès d'écoulement uniforme (plat courant), une ripisylve presque absente et des berges dégradées par le piétinement du bétail (photo 2). Au terme des concertations, il s'est avéré que le site présente un intérêt paysager et patrimonial. Il a donc été décidé de maintenir l'ancien ouvrage sous eau, avec un fonctionnement « vannes ouvertes ». Le secteur amont a fait l'objet d'un ensemble d'aménagements permettant d'améliorer les habitats piscicoles.

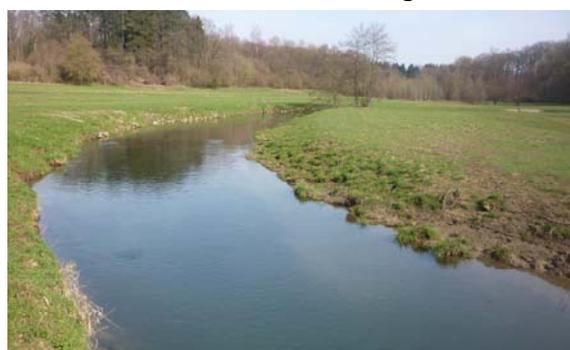
Photo 2: Secteur amont avant travaux (vue vers l'amont)

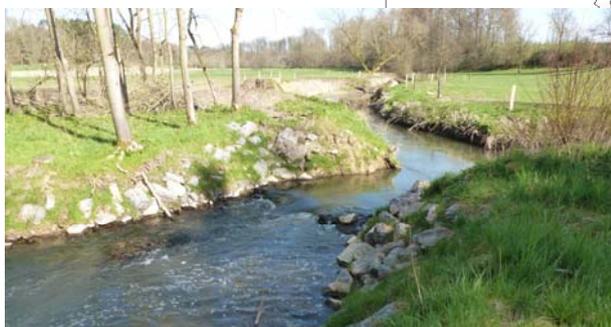
Photo 3: Entrée (amont) de la rivière de contournement (vue vers l'amont)

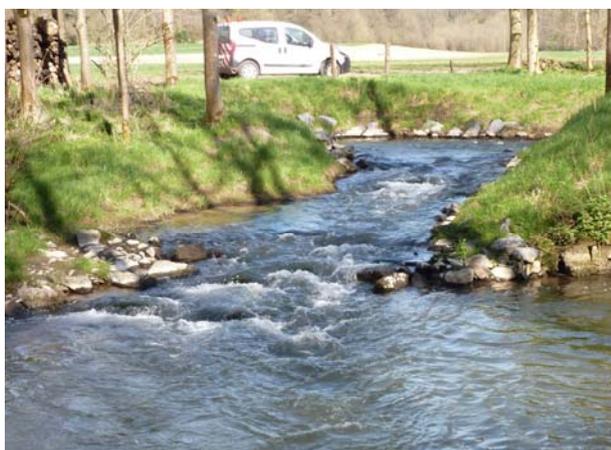
Photo 4: Sortie (aval) de la rivière de contournement (vue vers l'amont)

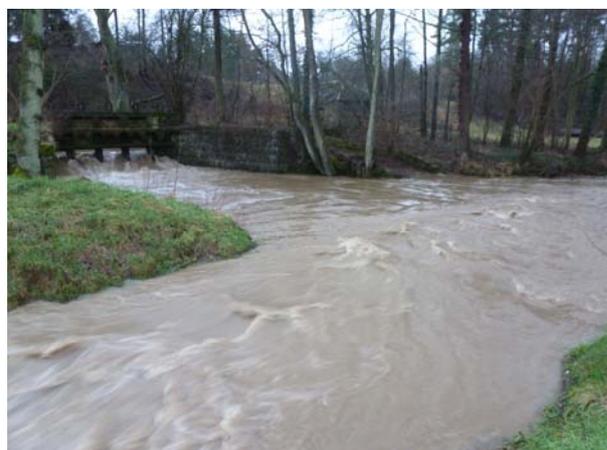
Photo 5: Sortie (aval) de la rivière de contournement en crue (29/01/2013, vue vers l'aval, à droite)

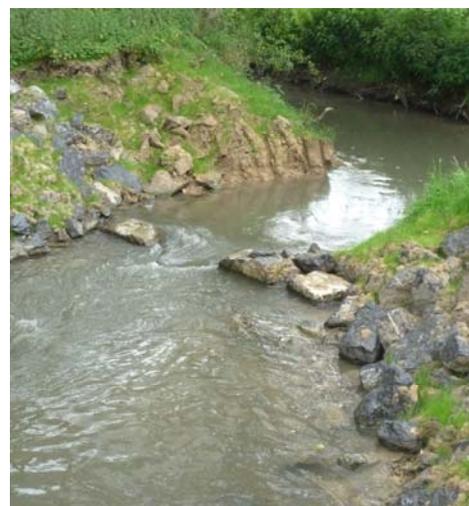
Photo 6: Seuil d'entrée de la rivière de contournement (vue vers l'amont)

La configuration et le dimensionnement de l'entrée du bras de contournement sont toujours un point délicat. L'option est prise de réaliser un seuil en enrochement muni d'une échancrure centrale permettant d'avoir une lame d'eau déversante d'au moins 35 cm (photo 6). Ce seuil est placé 4 m en aval de l'entrée du bras de façon à orienter le courant perpendiculairement au seuil. En aval du seuil, une fosse de dissipation d'énergie et une cache à poisson ont été réalisées. La fosse débouche sur une section en rampe rugueuse de pente égale à 1,7 % et comprenant des blocs d'enrochements épars. Le dimensionnement de cette section permet d'ajuster le niveau d'eau en aval du seuil d'entrée, de façon à garder une chute d'environ 15 cm de hauteur dans la plage de fonctionnement. La partie aval de la rivière de contournement fait alterner les radiers (seuils) et mouilles, avec une pente plus importante (2,1 % en moyenne).

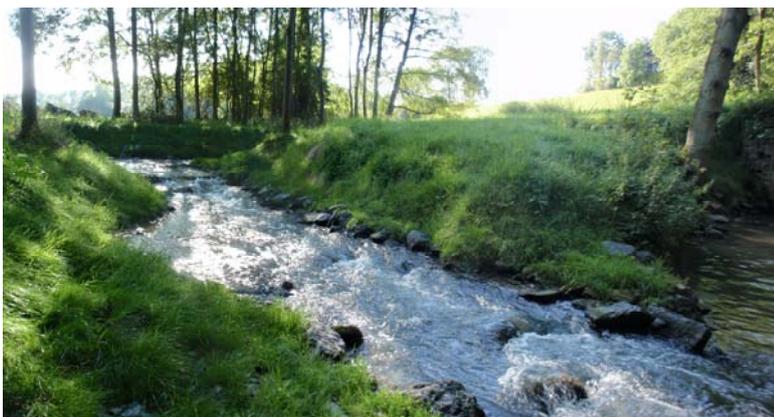
Photo 7: Aménagement des berges au niveau de la sortie de la rivière de contournement (vue vers l'amont)

Le lit et les berges sont réalisés à l'aide d'enrochements bruts de calibres variés. Du gravier (récupéré de curages précédents) est posé au fond du lit en interstices entre les blocs. Les hauts de berges, peu exposés à l'érosion, sont protégés par un géotextile biodégradable de coco tissé et sont végétalisés (semis et plantations).
