La restauration hydromorphologique des cours d'eau en Wallonie : premiers retours d'expérience

Guide technique

Décembre 2013

LIFE07 ENV/B/000038

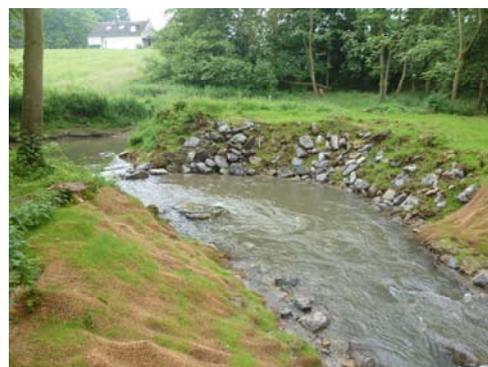
Photo 8: Berges végétalisées au niveau de la sortie de la rivière de contournement (vue vers l'amont, 4 mois après les travaux)

Le lit et les berges sont réalisés à l'aide d'enrochements bruts de calibres variés. Du gravier (récupéré de curages précédents) est posé au fond du lit en interstices entre les blocs. Les hauts de berges, peu exposés à l'érosion, sont protégés par un géotextile biodégradable de coco tissé et sont végétalisés (semis et plantations).

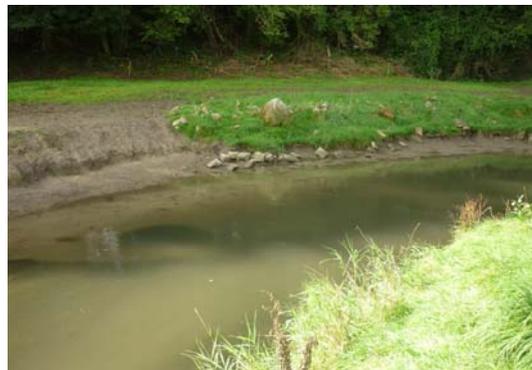
Photo 9: Secteur avec berges piétinées et lit mineur envasé (juillet 2012, vue vers l'aval)

- les crêtes de berges sont rehaussées d'environ 50 cm par rapport au reste de la plaine alluviale (endiguement), ce qui diminue la connectivité latérale ;
- l'influence du vannage se répercute en amont par la présence d'un seul faciès d'écoulement, plat et uniforme ;
- l'envasement est important, avec une épaisseur de sédiments fins accumulés atteignant 80 cm ;
- les prairies adjacentes sont pâturées et non clôturées, entraînant d'importantes dégradations des berges par piétinement et une ripisylve très peu développée (photos 2 et 9).

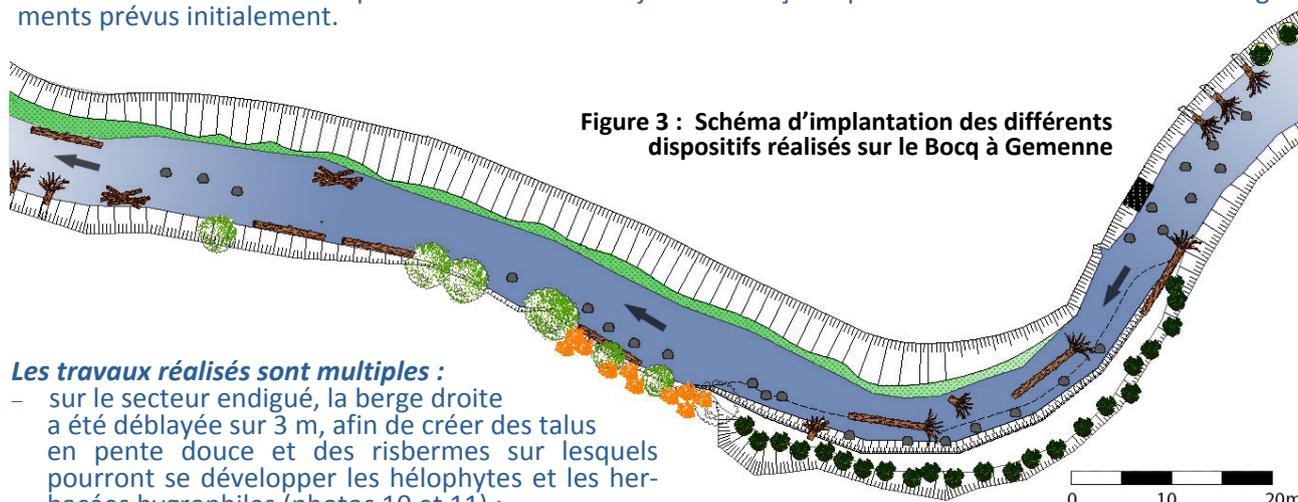
Figure 3 : Schéma d'implantation des différents dispositifs réalisés sur le Bocq à Gemenne

Le parti a été pris d'explorer au maximum les possibilités de recréer des habitats diversifiés par l'apport de bois immergés : arbres, troncs et souches (figure 3). L'observation du terrain en basses eaux et pendant les travaux de réalisation a permis de revoir et d'ajuster de façon optimale la localisation des aménagements prévus initialement.

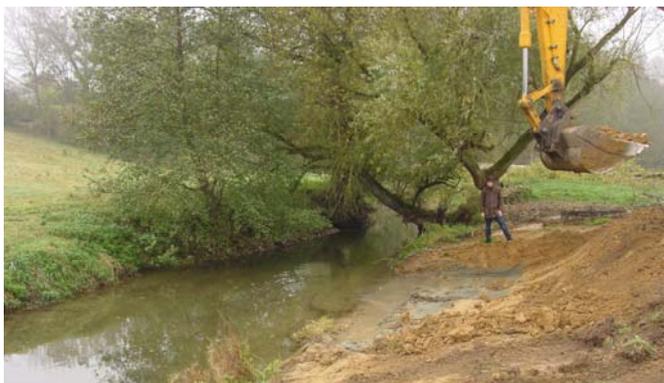
Photo 10 : Terrassement des berges et risbermes (10/2012, vue vers l'amont)

- sur le secteur endigué, la berge droite a été déblayée sur 3 m, afin de créer des talus en pente douce et des risbermes sur lesquels pourront se développer les héliophytes et les herbacées hygrophiles (photos 10 et 11) ;
- la ripisylve est recépée de façon parcimonieuse, en veillant de ne couper que les troncs présentant un risque élevé de basculement ;

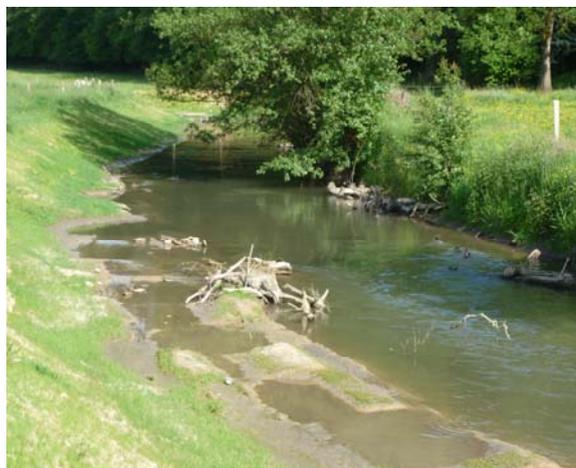
Photo 11 : Terrassement des berges et risbermes (10/2012, vue vers l'amont)

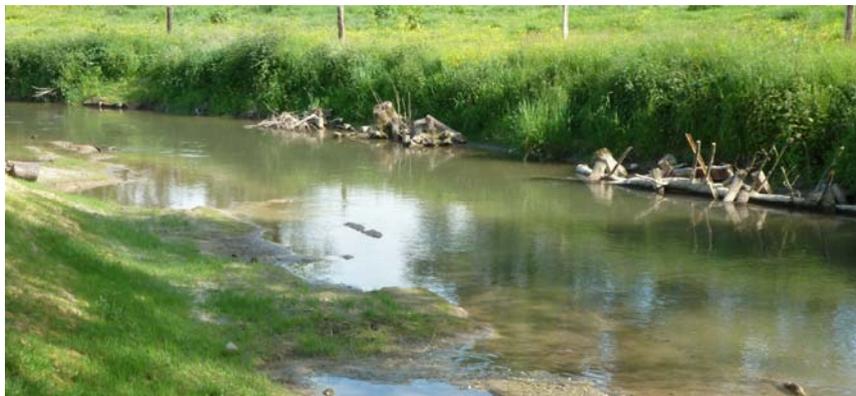
Photo 12 : Risbermes et troncs d'arbres servant de caches pour les poissons (10/2012, vue vers l'aval)

- des caches à poissons ont été aménagées au moyen de diverses techniques faisant appel à des troncs et des souches d'arbres (photo 12) ;
- des îlots et des déflecteurs sont également créés au moyen de troncs et de souches d'arbres ;
- des blocs épars sont posés sur le fond du lit pour diversifier les écoulements ;

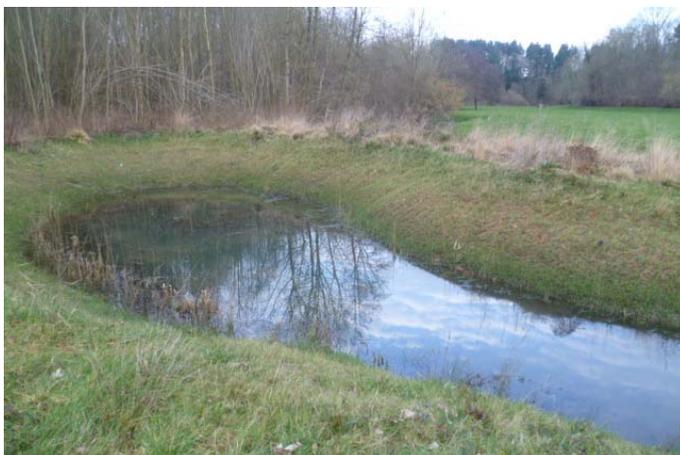
Photo 13 : Annexe hydraulique

- deux annexes hydrauliques sont creusées en connexion avec le lit principal (photo 13) ;
- les sédiments ne sont pas curés (ou très peu), laissant le cours d'eau s'auto-ajuster en tenant compte de la présence d'herbiers enracinés dans les sédiments ;
- la création de radier par injection de galets roulés est différée, en raison de l'importante quantité de sédiments fins présents sur le fond du lit ;
- des plantations de ligneux et d'hélophytes sont réalisées sur les risbermes et les pieds de berge ;
- des clôtures et des abreuvoirs sont également installés.

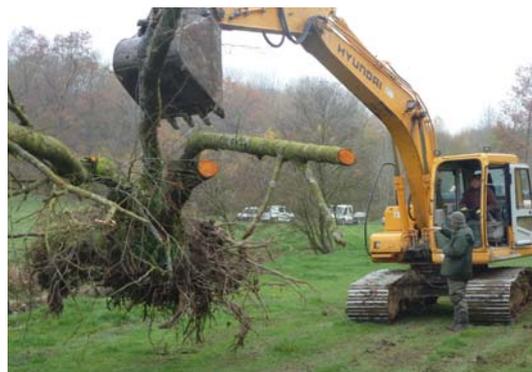
Photo 14 : Transport d'un tronc avec souche sur chantier

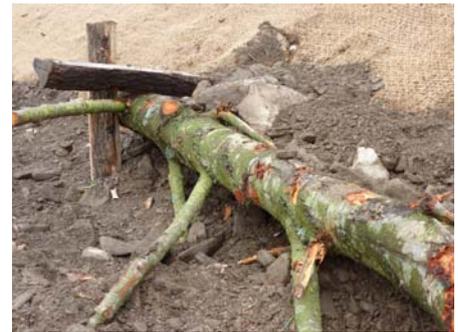
Photo 15: Sous-berge réalisée à sec dans un bras de contournement

Il existe diverses façons de réaliser des sous-berges en bois. Le plus facile est de disposer un ou plusieurs troncs allongés le long de la berge (figure 4, photos 15 et 16). En travaillant avec des troncs branchus, ces derniers peuvent être plus facilement ancrés sur le fond ou dans la berge tout en ménageant de belles cavités. Par ailleurs, les chicots de branches accrochent les algues, feuilles et autres débris végétaux charriés par le cours d'eau. Le bois étant généralement flottant, il est parfois nécessaire de le maintenir immergé au moyen de pieux de chêne. Ce dispositif remplit sa fonction de cache à poissons s'il permet de créer des espaces sombres ou obscurs de 5 à 20 cm de hauteur et d'au moins 30 à 40 cm de profondeur. L'arrière du tronc peut être remblayé pour optimiser la cache (photo 15). Il peut aussi être disposé sous un rideau dense de saules buissonnants. Des assemblages de rondins de bois imbriqués les uns dans les autres et disposés en sous-berge peuvent également constituer des caches à poissons (photo 17).

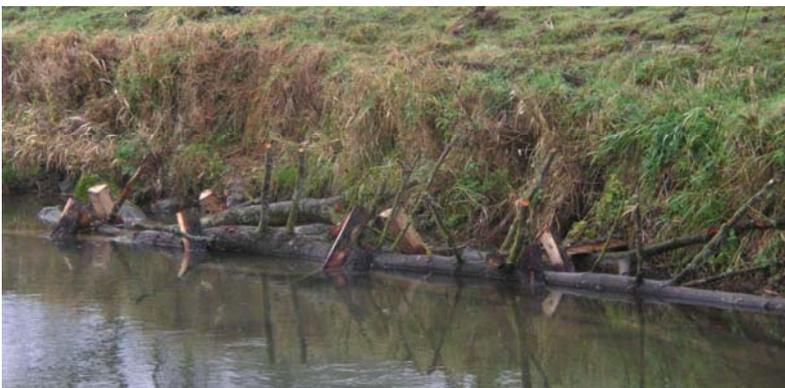
Photo 16: Sous-berge en troncs couchés

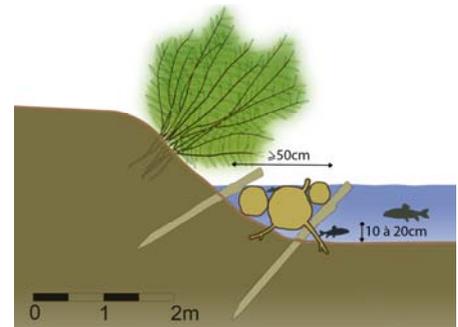
Figure 4: Dispositif de troncs allongés en sous-berge

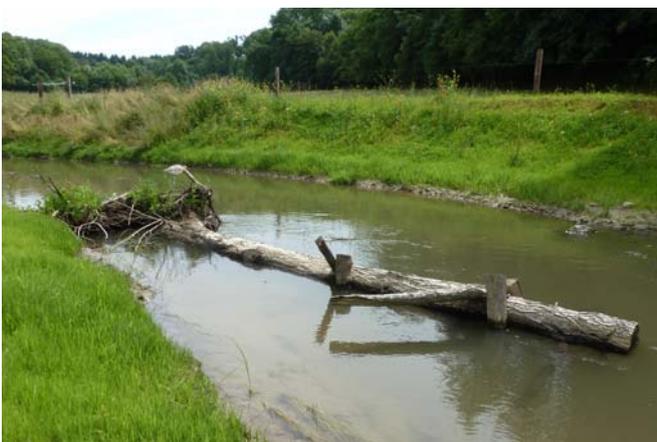
Photo 18: Sous-berge en troncs couchés

Les troncs avec souche permettent de réaliser d'excellents déflecteurs et des postes de chasse pour la truite (figure 5 et photo 18).

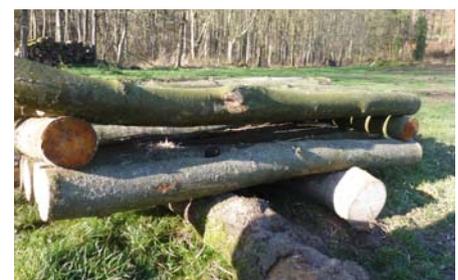
Photo 17: Assemblage de rondins de bois à disposer en sous-berge

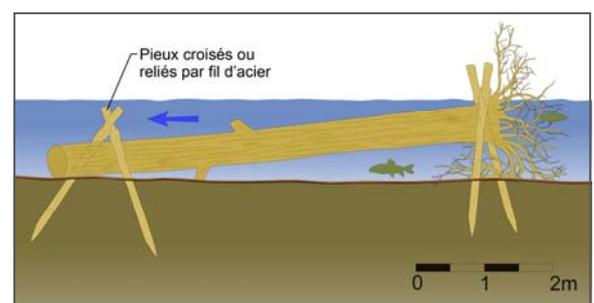
Figure 5: Dispositif de tronc avec souche couché

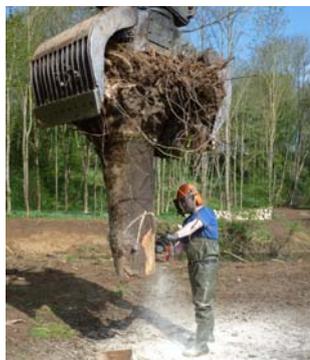
Photo 19: Préparation de la souche avant sa mise en place

Les souches d'arbres sont des matériaux attractifs de par leur denses chevelus racinaires ramifiés. Ils sont faciles à stabiliser dans le lit du cours d'eau. Cependant, ils nécessitent un matériel lourd pour être manipulé (photos 19 et 20). Elles sont utilisées comme cache et comme déflecteur.

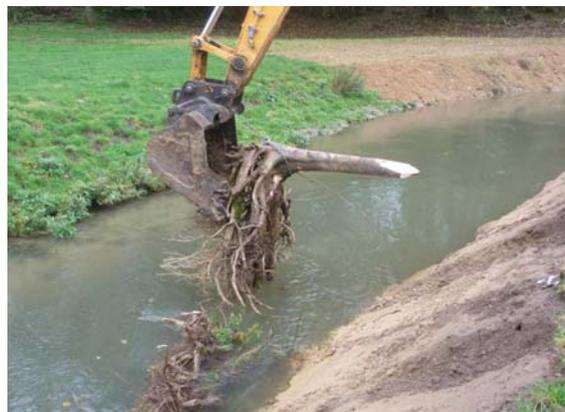
Photo 20: Mise en place de souches d'arbres dans le fond du lit (vue vers l'aval)

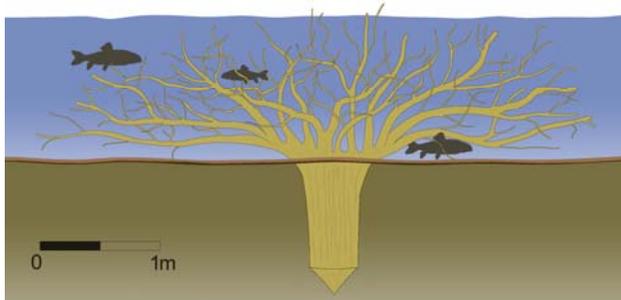
Figure 6: Dispositif de souche d'arbre

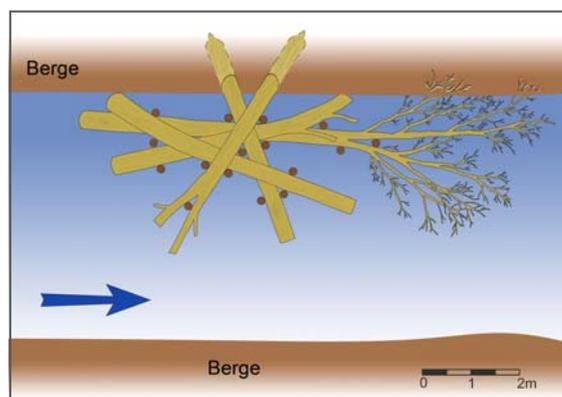
Figure 7: Dispositif en amas de bois

Les amas de bois sont les dispositifs les plus complets et les plus complexes. Disposés sur plus de la moitié de la largeur du cours d'eau, ils forment d'excellents déflecteurs (figure 7, photos 21 et 22).

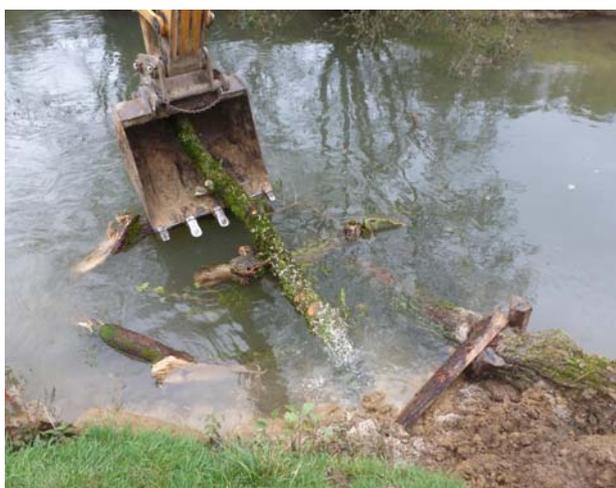
Photo 21: Mise en place d'un amas de bois

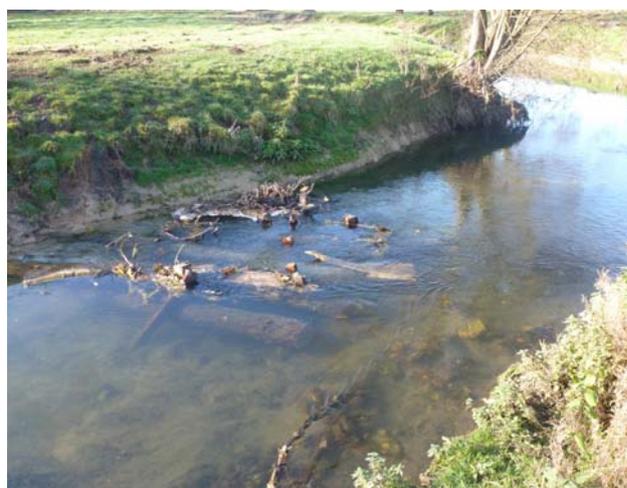
Photo 22: Amas de bois faisant office de déflecteur (vue vers l'aval)

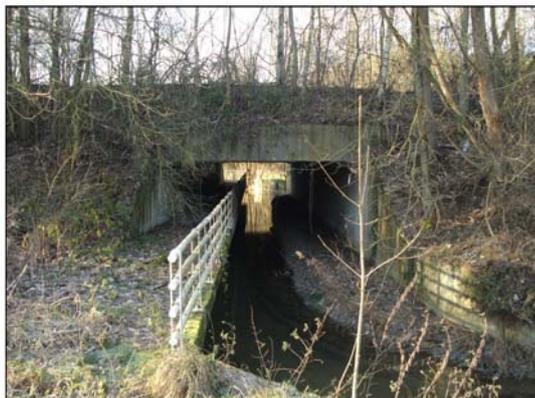
Photo 1: Pertuis avec passage pour bovins en encorbellement

A la sortie du hameau d'Emptinale, le Bocq passe sous la route nationale RN921 dans un pertuis en béton de 60 m de longueur datant des années septante (photo 1). L'aménagement de la route nationale a également eu pour effet la modification du tracé du lit, qui forme aujourd'hui deux coudes à 90° de part et d'autre du pertuis. Le lit présente un faciès d'écoulement uniforme, profond et rectiligne, offrant une faible diversité d'habitats aquatiques (photo 2). Malgré sa faible pente, le cours d'eau est reconnu pour son caractère salmonicole, grâce aux nombreuses résurgences qui fournissent un apport soutenu d'eau fraîche.

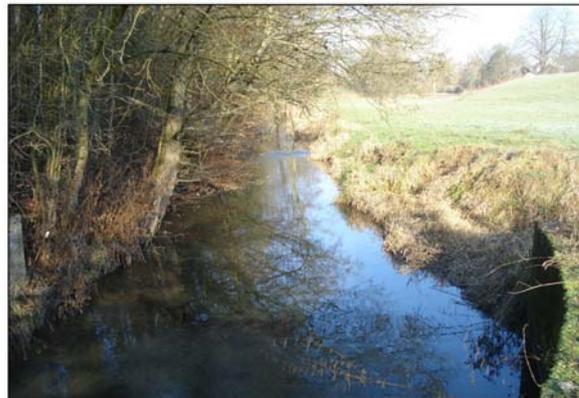
Photo 2: Secteur amont avant travaux (vue vers l'amont depuis l'entrée du pertuis)

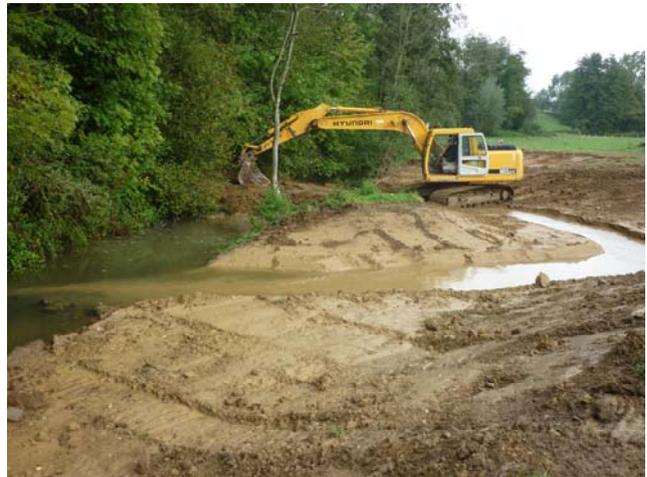
Photo 3: Terrassement du lit (vue vers l'amont)

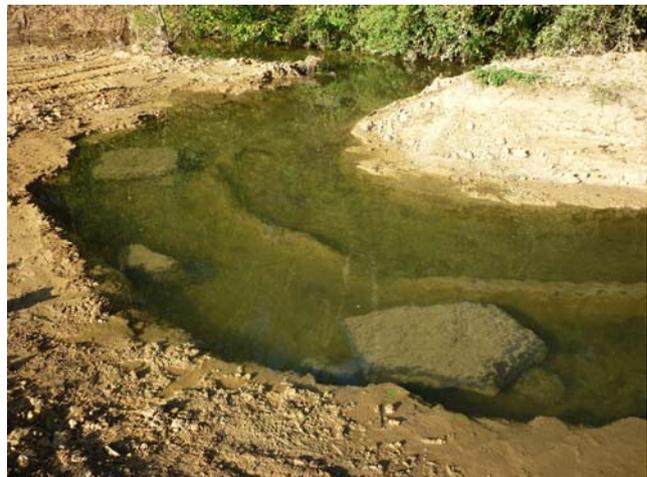
Photo 4: Terrassement du lit sur 2 niveaux et dalles servant de caches à poissons (vue vers l'aval)

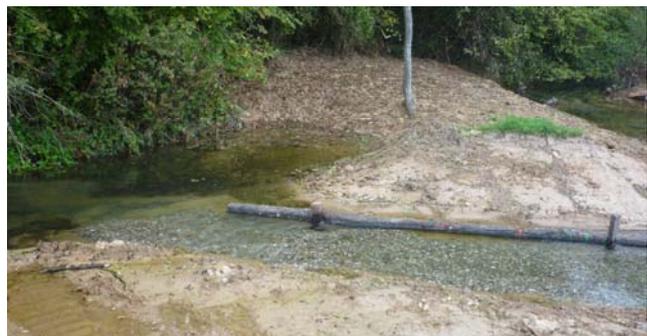
Photo 5: Annexe hydraulique, tronc d'arbre servant de cache à poissons et frayère reconstituée (galets)

4. aménagement de radiers, alternant avec la mouille existante et de frayères reconstituées par apport de galets roulés (photo 5) ;
5. mise en place de caches à poissons (troncs, dalles, etc) ;

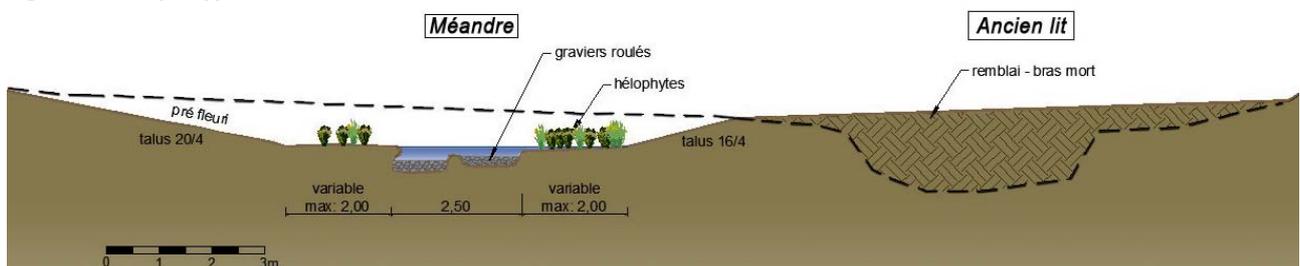
Figure 1: Coupe type dans un des méandres

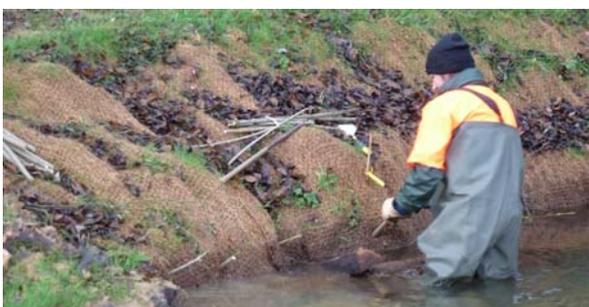
Photo 7: Plantation de boutures de saule pourpre (*Salix purpurea*) en pied de berge

Les berges limoneuses ont simplement été végétalisées par semis et plantations. Les endroits exposés ont été protégés par un géotextile biodégradable de coco tissé et fixé en pied de berge sur un tronc couché (photos 7 et 8).

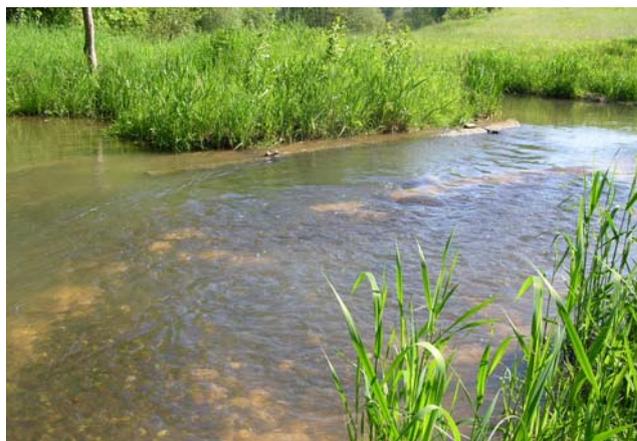
Photo 8: Tronc pour cache à poissons et frayère reconstituée (vue vers l'amont prise 1,5 ans après les travaux)

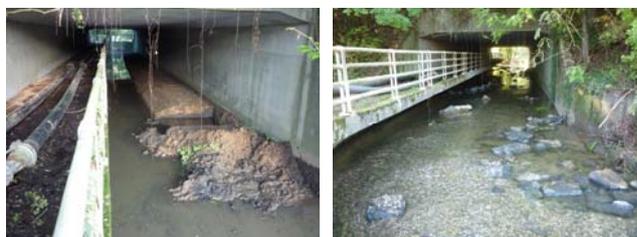
Photos 9 et 10: Pertuis en cours d'aménagement (à gauche) et juste après les travaux de réhabilitation (à droite) (vue vers l'aval)

Le pertuis existant était surdimensionné avec une largeur de 6 m. Par conséquent, des dépôts importants de sédiments fins s'accumulaient sur le radier en béton. L'option a été prise de curer ces dépôts et de diminuer la section d'écoulement en basses eaux au moyen de blocs d'enrochements et de graviers qui couvrent le béton sur une épaisseur de 10 cm en moyenne (30 cm à l'entrée du pertuis où une frayère a été aménagée) (photos 9 et 10).

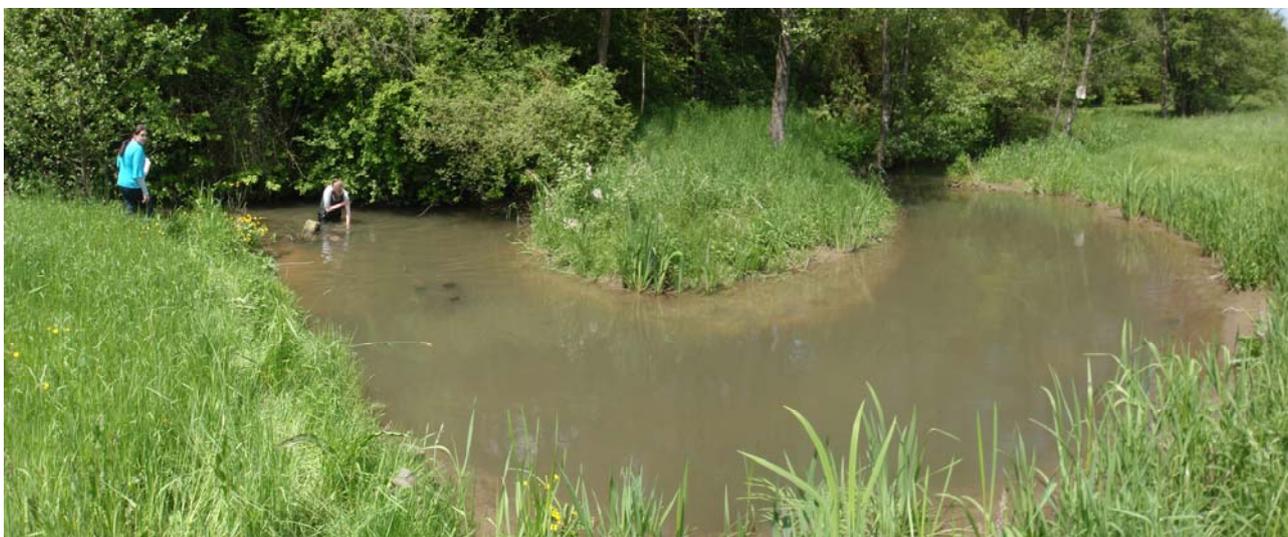
Photo 11: Méandre amont (vue vers l'amont prise 1,5 ans après les travaux)

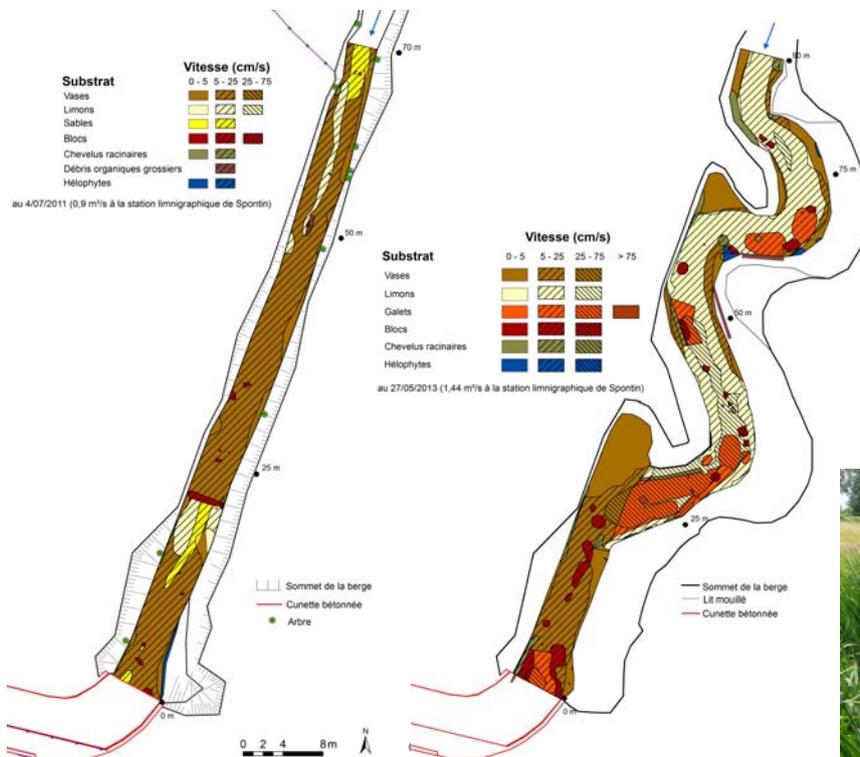
Figure 4: Microhabitats relevés avant (à gauche) et après (à droite) les travaux de reméandration

La reméandration à Emptinale a permis une augmentation du nombre des microhabitats de 12 à 19 mais une grande partie des substrats est constituée de limon très compact (38 %), peu intéressants pour la faune. L'indice de la qualité physique passe de médiocre (1502) à très bonne (7276) grâce à la présence de caches en sous-berge, de frayères de galets mais aussi à l'amélioration de l'hétérogénéité via la diversification des faciès d'écoulement. Cela se traduit au niveau du peuplement d'invertébrés qui croît en nombre d'individus (1147 à 5024), en richesse taxonomique (22 à 33), avec donc une augmentation de l'indice IBGN, qui passe de 9 à 16/20. Les résultats des pêches électriques montrent aussi une nette évolution après travaux même si le nombre d'espèces diminue, le nombre de poissons capturés passe de 208 à 666 individus, la biomasse progresse de 75 à 222 kg/ha, l'IBIP de 22 à 24 et l'IAM de 273 à 1135. Ces résultats sont déjà très intéressants alors que le suivi a eu lieu 18 mois après la fin des travaux.

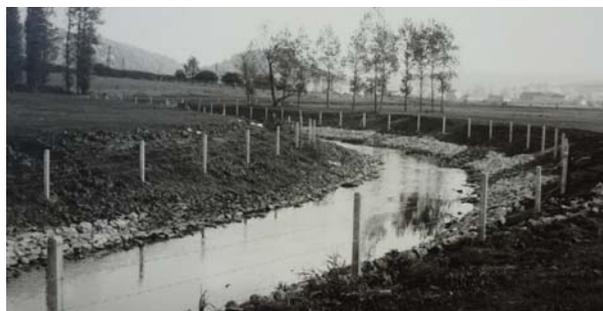
Photo 1: Travaux de rectification sur l'Eau Blanche à Nismes (vue vers l'aval, 1958)

L'Eau Blanche à Nismes est un cours d'eau de plaine qui a subi d'importants travaux de rectification et de recalibrage (élargissement, approfondissement), principalement dans les années soixante, lors de travaux d'assainissement agricole (Wateringue de l'Eau Blanche). Ces travaux ont eu pour conséquence de banaliser les habitats aquatiques et rivulaires, entraînant des répercussions sur la faune et la flore aquatiques. Actuellement le cours d'eau n'a plus aucune mobilité latérale car ses berges sont stabilisées par des enrochements (photo 1). La vallée garde un caractère agricole (élevage et agriculture). Les enjeux inondation y sont faibles, excepté 1,8 km en amont, au niveau du village de Mariembourg. Le reste du secteur, essentiellement agricole, fonctionne comme bassin naturel d'écêtement.

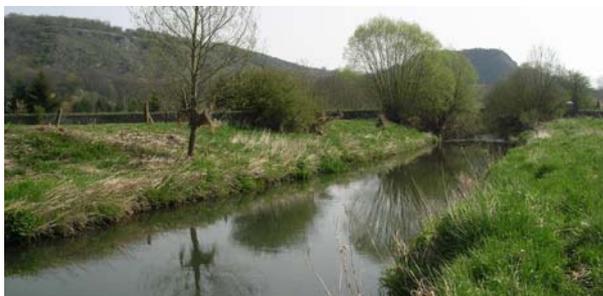
Photo 2: L'Eau Blanche à Nismes avant reméandration (vue vers l'amont, 2011)

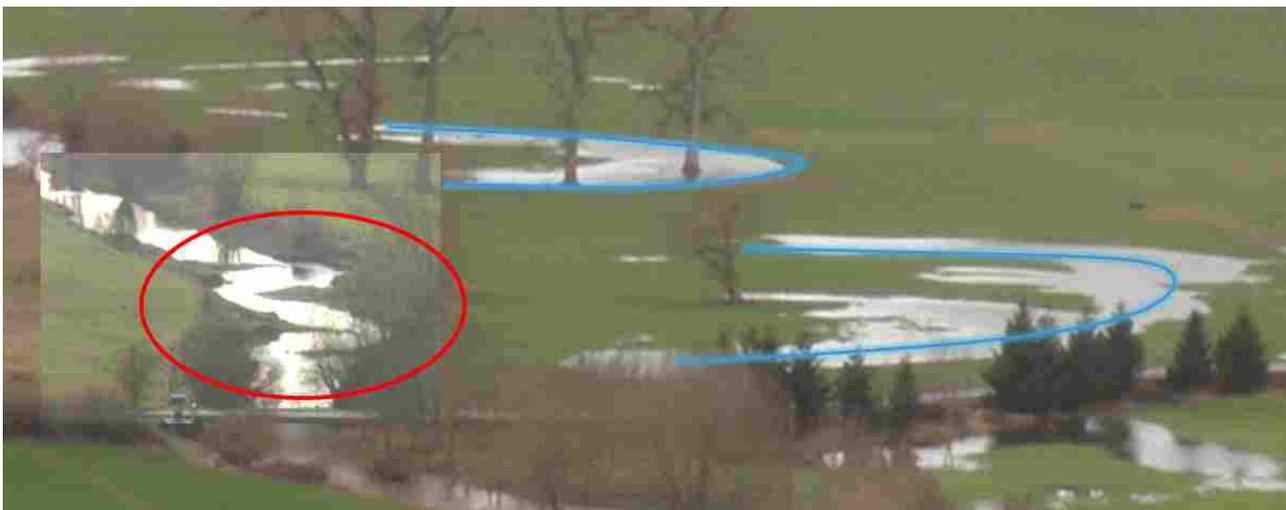
Figure 1: Photomontage de l'Eau Blanche à Nismes montrant le tracé des anciens méandres datant d'avant la rectification (trait bleu, photo de la décrue du 26/12/2012) et la reméandration secondaire réalisée dans le cadre des travaux de réhabilitation (rond rouge, photo du 23/03/2012 en basses eaux) (vue vers l'amont)

Le schéma de base qui consiste à mettre en place une méandration secondaire a permis de recréer 9 méandres dans les tronçons les plus rectilignes.

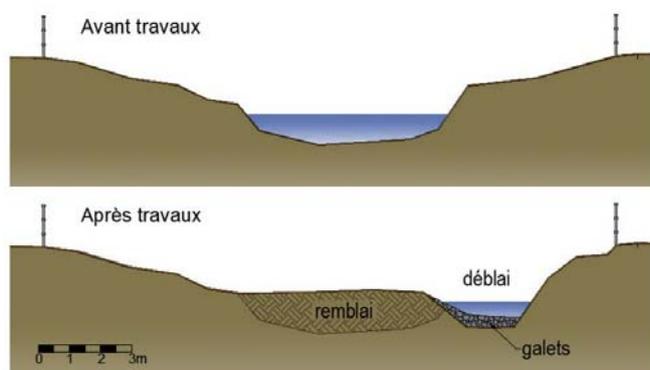
Figure 2: Profil en travers type dans un méandre

La hauteur des dépôts émergés reconstitués est adaptée en fonction des enjeux d'inondation mais la largeur du lit mouillé sera toujours réduite significativement (1/4 à 1/2 section initiale) de façon à obtenir une sinuosité très marquée à l'étiage.

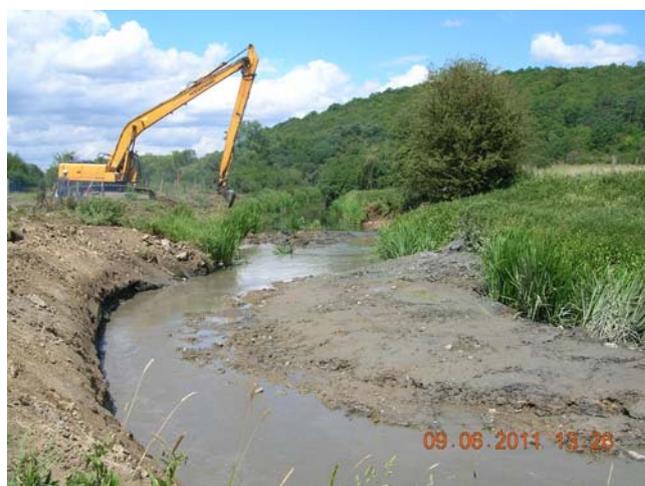
Photo 3: Terrassement des nouveaux méandres en déblai remblai et création d'un dépôt émergé (vue vers l'amont)

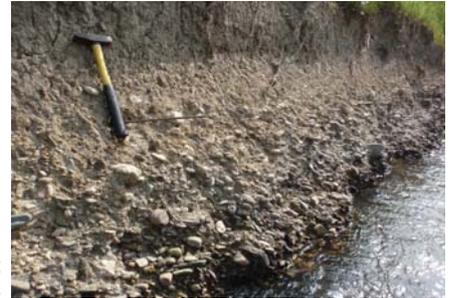
Photo 4: Production d'un substrat biogène (graviers, galets) par érosion des berges

L'enlèvement des protections de berges associé à la création des méandres favorise le processus d'érosion des berges en site de concavité. L'érosion est relativement réduite au niveau des berges composées de limon compact. Elle est par contre modérée à forte au niveau des berges comprenant du cailloutis. L'érosion de ce dernier va fournir des substrats biogènes (graviers, galets) au cours d'eau (photo 4). Sur les secteurs linéaires (sans talutage), l'érosion est faible, voire nulle.

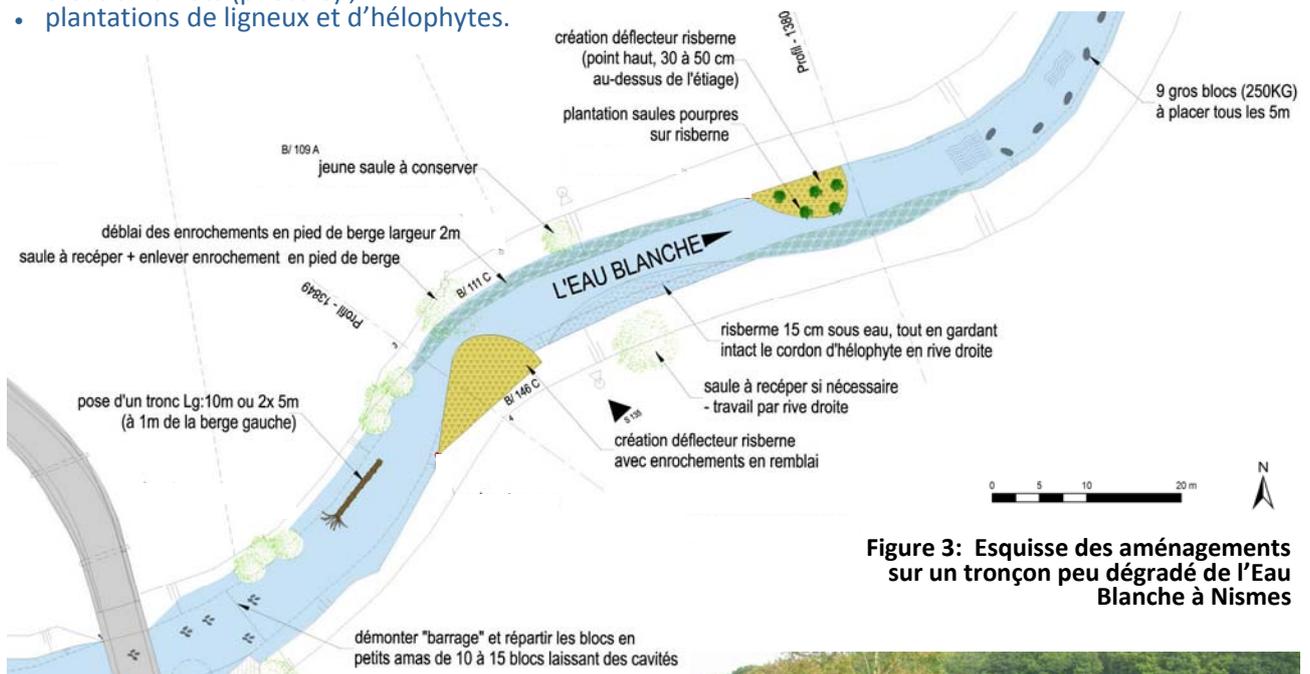
Figure 3: Esquisse des aménagements sur un tronçon peu dégradé de l'Eau Blanche à Nismes

- enlèvement d'un gué en béton ;
- création de radiers et de frayères reconstituées (photo 5) ;
- terrassement de risbermes ;
- aménagement de caches à poissons au moyen de dalles en enrochement et de troncs ou souches (photo 6) ;
- déblai de deux grandes annexes hydrauliques au droit d'un ancien méandre (photo 7) ;
- création d'îlots (photo 8) ;
- plantations de ligneux et d'hélophytes.

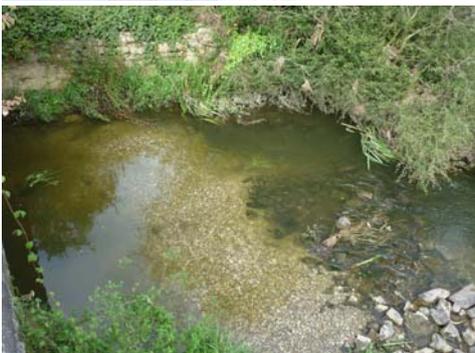
Photo 5: Création d'une frayère par la pose de galets au fond du lit

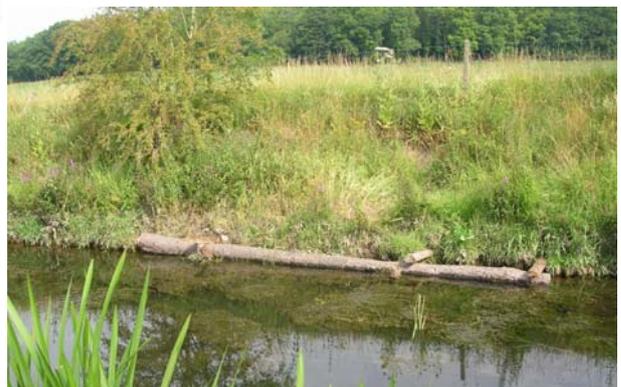
Photo 6: Tronc d'arbre fonctionnant comme cache à poissons

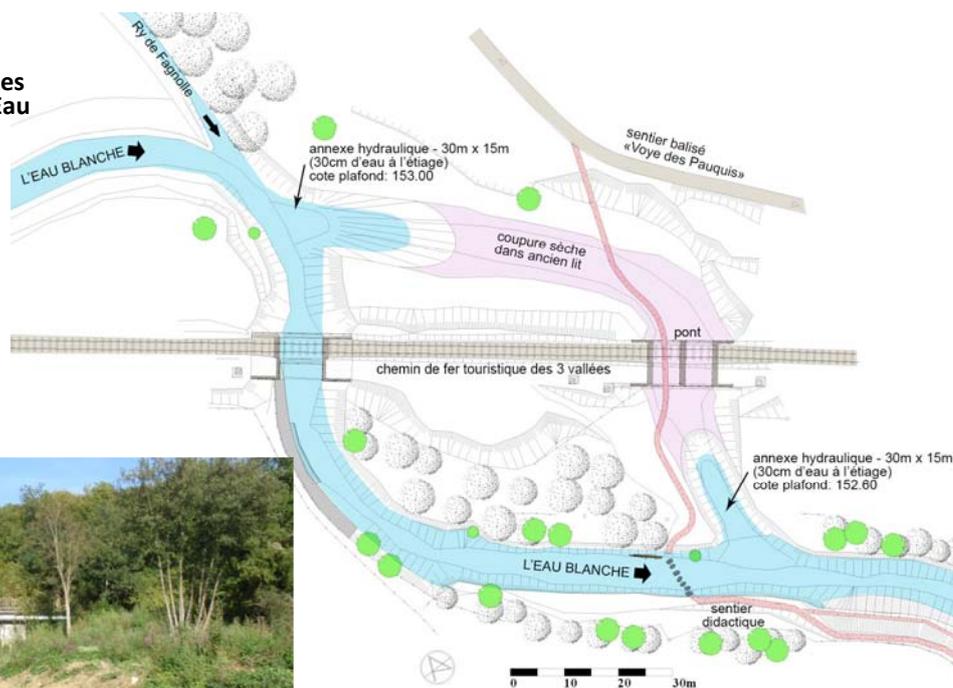
Figure 4: Annexes hydrauliques créées sur l'ancien bras de l'Eau Blanche

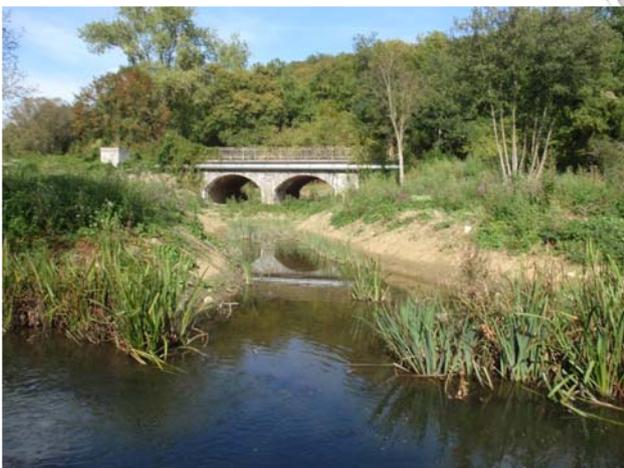
Photo 7: Annexe hydraulique aménagée au départ d'un ancien bras de l'Eau Blanche

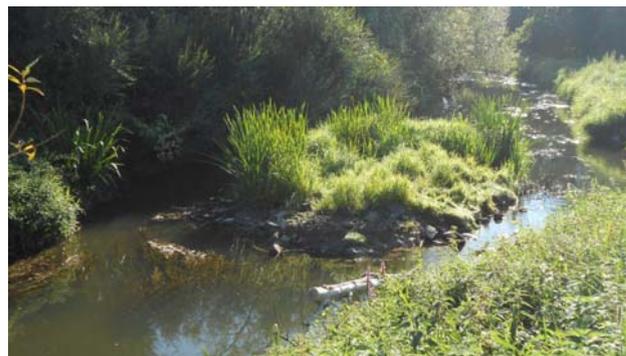
Photo 8: Création d'un îlot dans un secteur à faible enjeu d'inondation (vue vers l'amont)

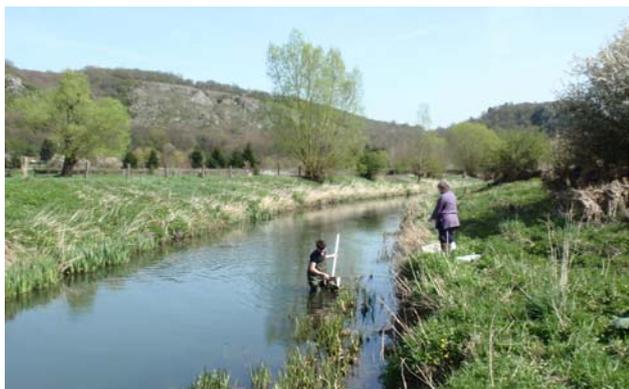
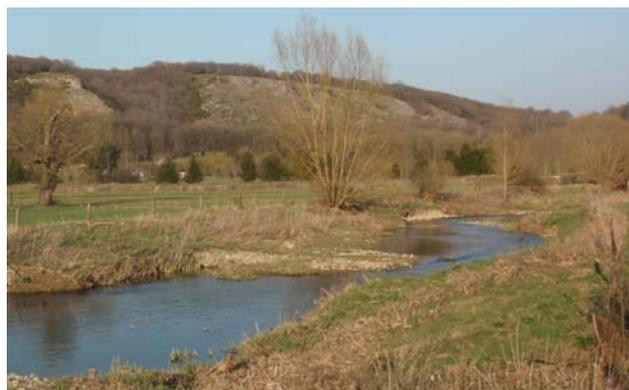
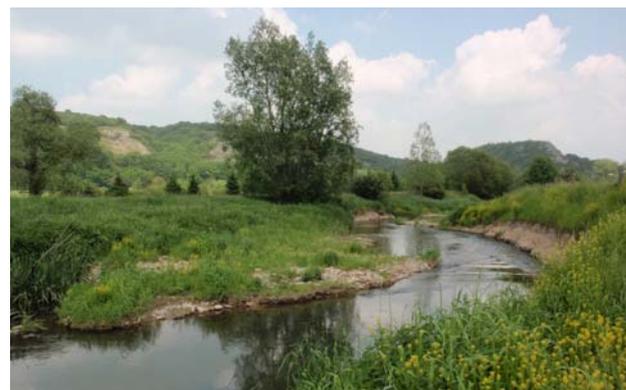
Photos 9, 10 et 11: Partie reméandrée du secteur suivi:

- avant les travaux de restauration (avril 2011, en haut à gauche)
- 11 mois après les travaux de restauration (mars 2012, en bas à gauche)
- 2 ans après les travaux de restauration (juin 2013, en bas à droite)

Un secteur de 125 m de long a fait l'objet d'un état initial avant les travaux de réhabilitation en avril 2011. Un premier suivi après travaux de réhabilitation a eu lieu en mai 2012 selon le même protocole (figure 5, photo 9).

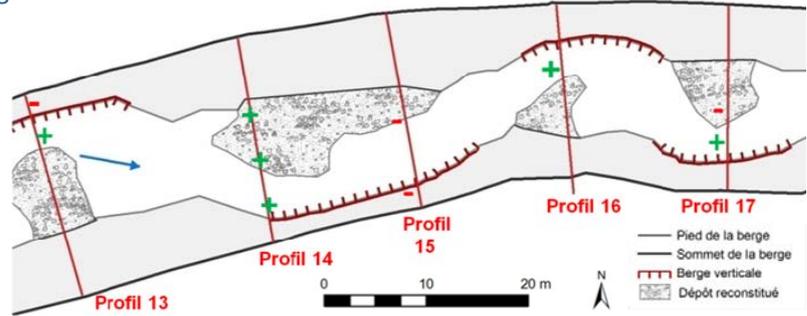
Figure 6: Localisation des zones soumises à de l'érosion (moins rouge) et à de l'aggradation (plus vert) au niveau du secteur reméandré

De plus, outre les érosions de berges, d'autres **changements morphologiques** ont été mis en évidence (figure 6): des secteurs sur lesquels une érosion ou une aggradation (accumulation) du lit est observée témoignent d'un retour à une diversité des formes du lit, liée au transport des sédiments.

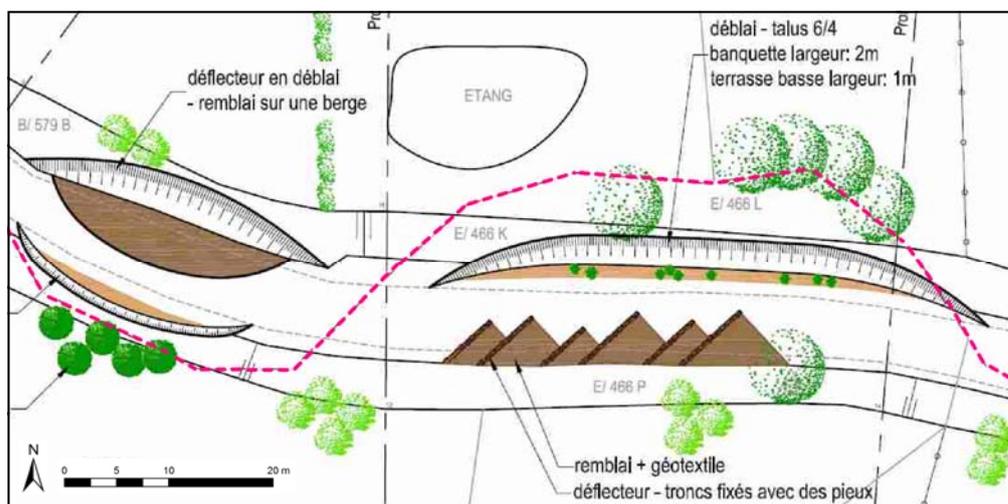
Figure 1: Esquisse des aménagements, tenant compte du tracé des anciens méandres (axe de l'ancien lit représenté en trait discontinu)

L'analyse cartographique a ensuite permis d'identifier la forme et l'emplacement des anciens méandres, ce qui a orienté, dans certaines limites, le design des aménagements (figure 1).

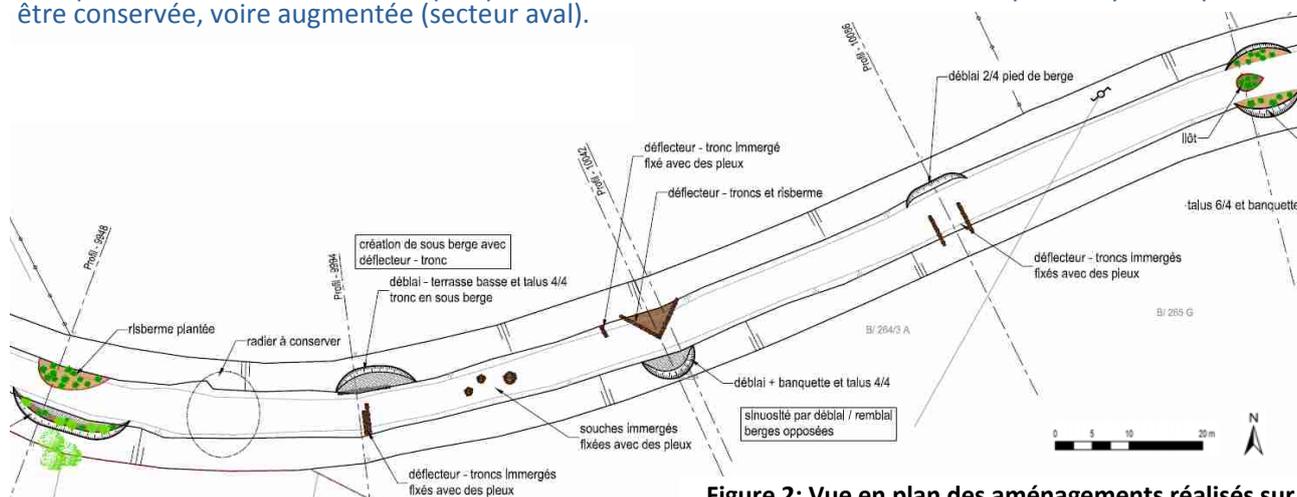
Figure 2: Vue en plan des aménagements réalisés sur le secteur qui a fait l'objet du suivi scientifique

Le lit mineur a été aménagé grâce à une variété de dispositifs et de matériaux mis en place, en respectant quelques grands principes (figure 2) : créer une sinuosité secondaire ou accentuer une sinuosité existante, diversifier les faciès d'écoulement et réaliser des profils asymétriques. Les lignes d'eau en étiage peuvent être ponctuellement relevées de quelques centimètres mais en hautes eaux la capacité hydraulique doit être conservée, voire augmentée (secteur aval).

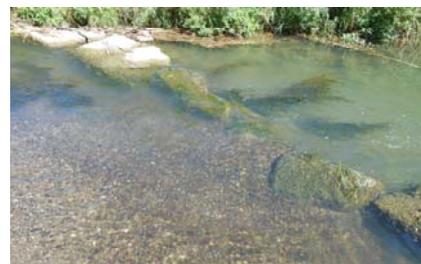
Photo 3: Défecteur oblique en enrochements, piégeant des graviers en amont

Des déflecteurs ont été construits dans le but de diversifier les vitesses de courant et plus particulièrement de favoriser des zones de courants moyens à rapides (vitesse > 0,5 m/s). Les matériaux utilisés, leurs dimensions et les techniques employées sont nombreux : tronc(s) d'arbre en travers du lit, blocs d'enrochements, banquettes de terre couverte ou non d'un géotextile (photos 3 à 6). Les déflecteurs ont judicieusement été combinés à la pose de galets roulés pour créer des frayères (photo 3) et à la pose de troncs d'arbre en sous-berge pour offrir des caches aux poissons.

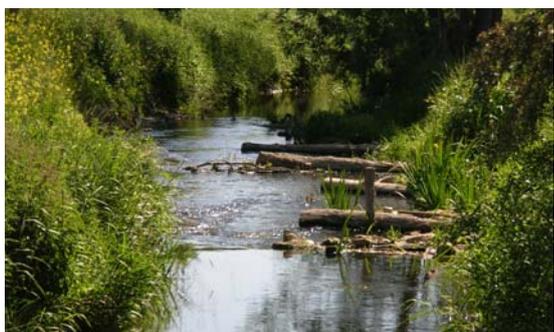
Photo 4: Troncs déflecteurs posés en oblique par rapport à l'axe d'écoulement (vue vers aval)

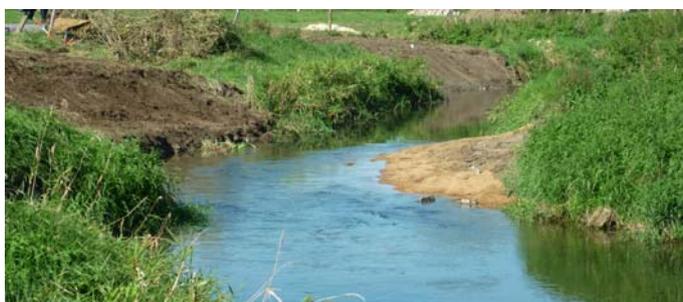
Photo 5: Défecteur en terre recouvert par un géotextile de coco accentuant la sinuosité (vue vers l'amont)

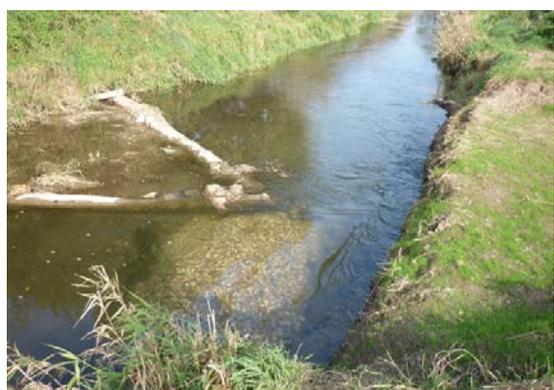
Photo 6: Défecteur en troncs en rive gauche, déblai de la berge droite et frayère reconstituée (vue vers l'aval)

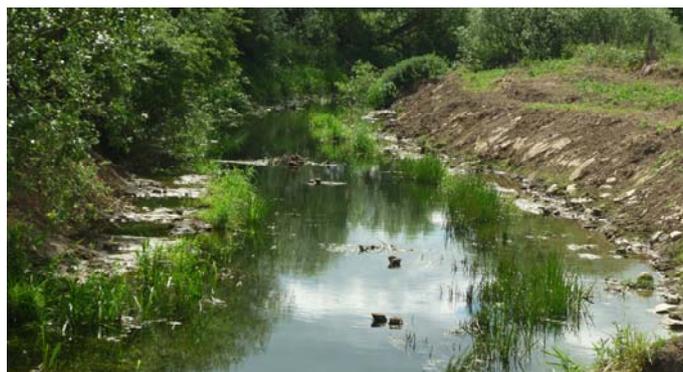
Photo 7: Risbermes terrassées en déblai sur les deux rives (vue vers l'amont ; les cordons d'hélophytes marquent l'ancien pied de berge)

Les risbermes sont des zones peu profondes et adjacentes à la berge. Elles sont colonisées par des hélophytes et sont appréciées par les poissons de petites tailles. Les risbermes sont généralement créées par terrassement en déblai remblai des berges (photos 7 et 8). Elles peuvent également être construites à l'aide de pieux de bois (photo 9).

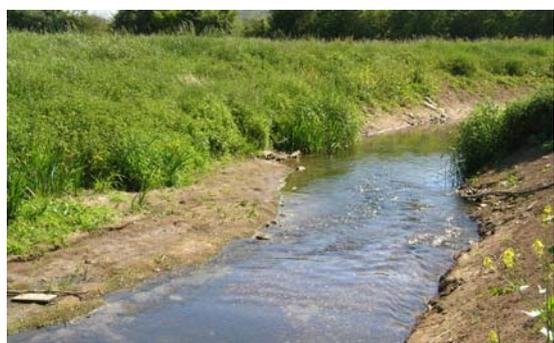
Photo 8: Risbermes terrassées en déblai sur la rive gauche et en remblai sur la rive droite (vue vers l'aval)

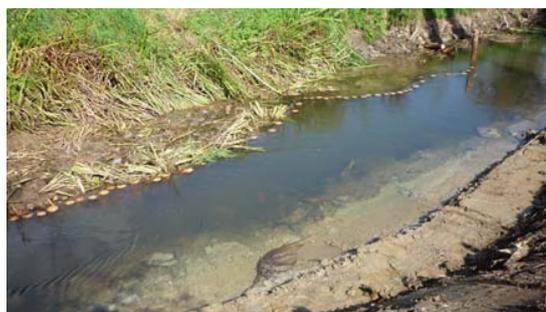
Photo 9: Réalisation de risbermes par déblai en rive droite et par éléments construits avec des pieux en rive gauche (vue vers l'aval)

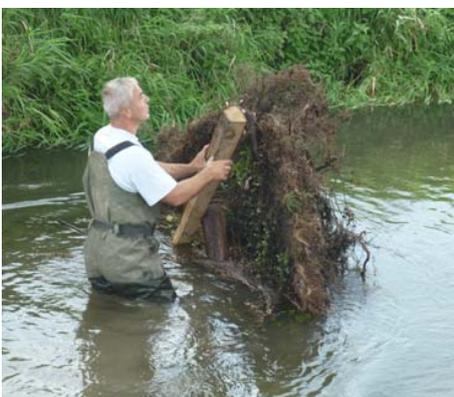
Photo 11: Fixation d'un tronc avec souche au moyen de pieux croisés

Des troncs et des souches d'arbres ont été introduits dans le lit du cours d'eau et fixés par des pieux de chêne ou par ancrage direct en berge. Ils proviennent d'un secteur situé en amont du bassin de l'Eau Blanche, possédant une ripisylve fort développée (photos 10 à 12).

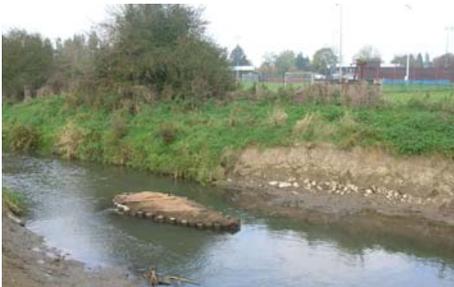
Photo 13: Ilot (vue vers l'amont)

D'autres aménagements complémentaires ont été réalisés, tels que l'effacement d'un petit barrage et d'un seuil, la construction d'îlots, la création de frayères et la plantation de ligneux (aulnes, saules buissonnant de diverses espèces et saules blancs pour têtards) et d'hélophytes (iris, joncs, baldingère, carex, etc.) (photos 13 et 14).

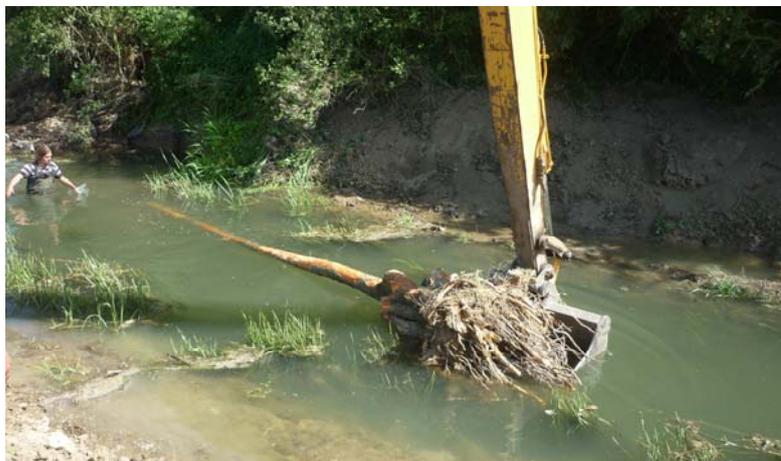
Photo 10: Pose à la pelle mécanique d'un tronc d'aulne de 6 m pourvu de sa souche (vue vers l'aval)

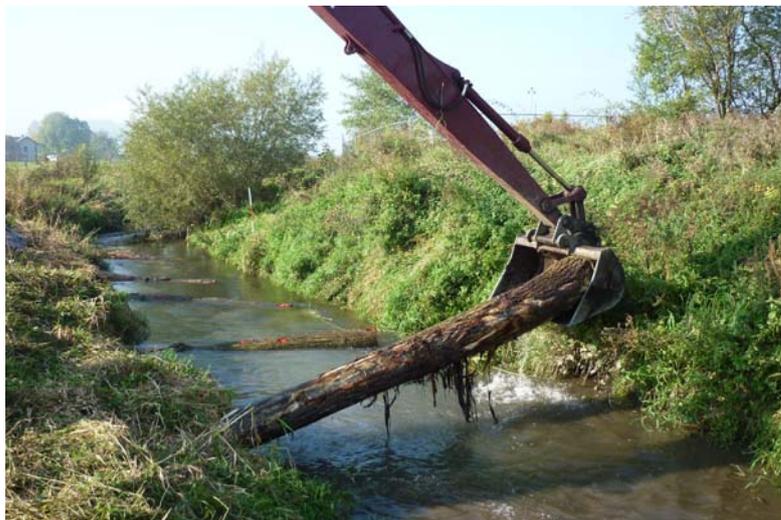
Photo 12: Fixation par ancrage en berge d'un tronc taillé en pointe à l'aide d'une pelle mécanique (vue vers l'amont)
