La restauration hydromorphologique des cours d'eau en Wallonie : premiers retours d'expérience

Guide technique

Décembre 2013

LIFE07 ENV/B/000038

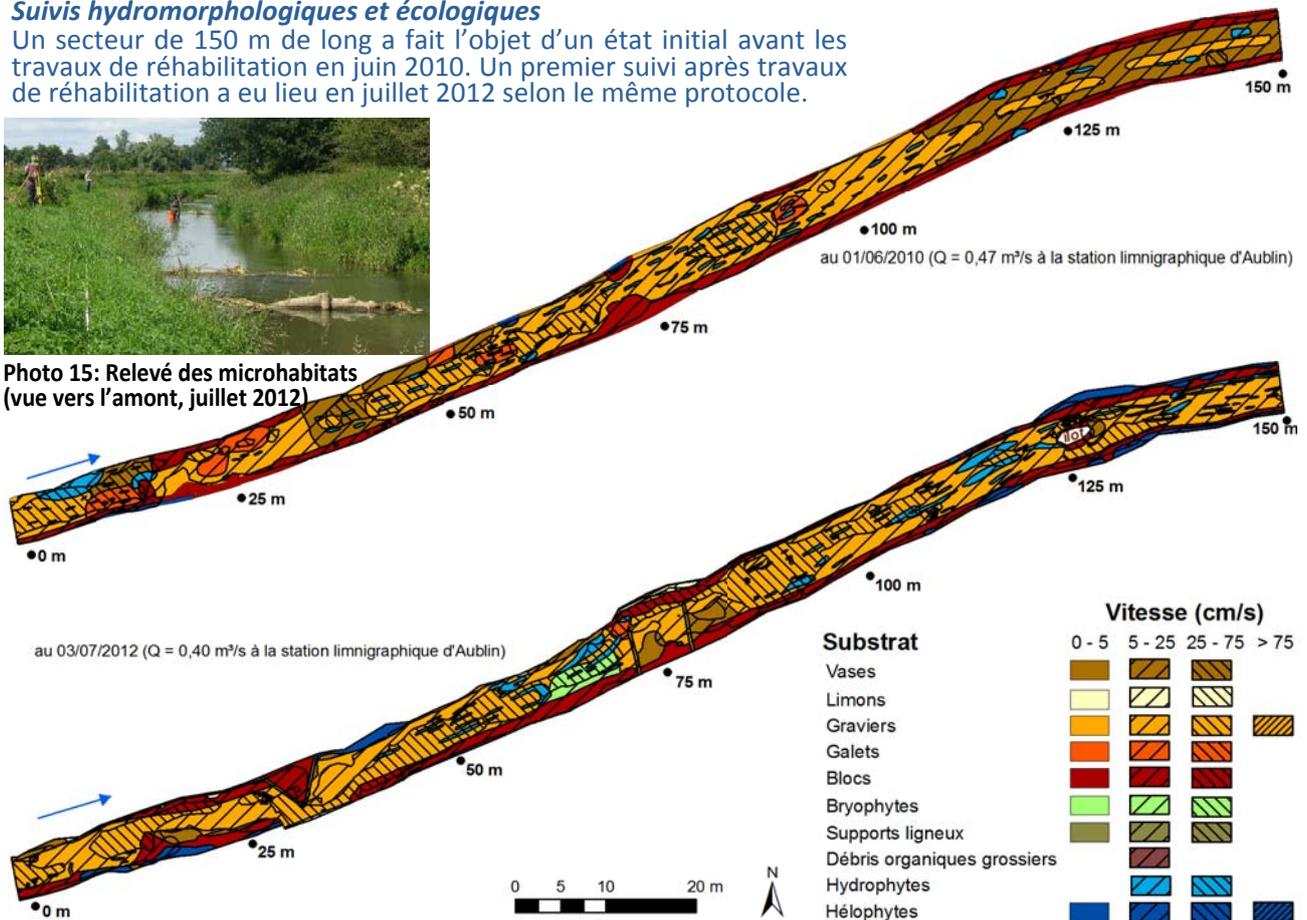
Figure 3: Microhabitats relevés avant (juin 2010, au-dessus) et après (juillet 2012, en-dessous) les travaux de réhabilitation

Les aménagements nombreux mais ponctuels mis en place à Mariembourg ont permis une amélioration de la qualité écologique du site. Neuf nouveaux habitats ont été créés, ce qui se traduit au niveau du coefficient morphodynamique qui passe de 14/20 avant travaux à 16 après travaux. Tous les indices concernant les macroinvertébrés ont augmenté. L'ombre, espèce de poisson sensible à la qualité du milieu, a recolonisé ce secteur après les travaux d'aménagement.

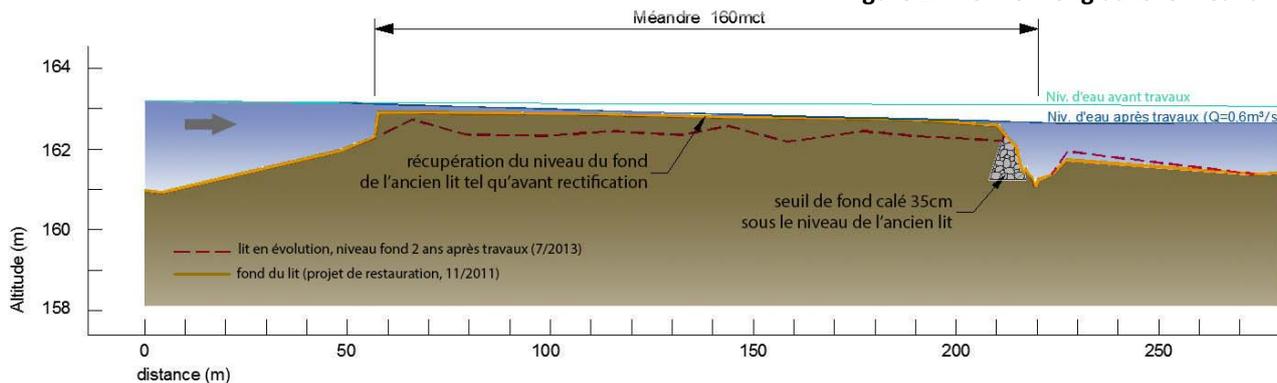
Figure 2: Profil en long dans le méandre

Les travaux ont été réalisés en respectant tant que possible le profil en long de l'ancien lit, situé environ 1 m plus haut que le lit rectifié. L'idée est de donner au méandre une pente un peu plus forte que la pente naturelle, pour le faire fonctionner ainsi comme un long seuil (radier) qui pourrait peu à peu s'auto-ajuster par érosion régressive. Cette pente est récupérée grâce à la suppression de deux petits barrages en enrochement, situés à l'aval du méandre (gain de 40 cm de hauteur). Un seuil de fond en enrochements est calé en sortie de méandre, 35 cm sous le plafond de l'ancien lit, de façon à stabiliser le processus à un moment raisonnable.

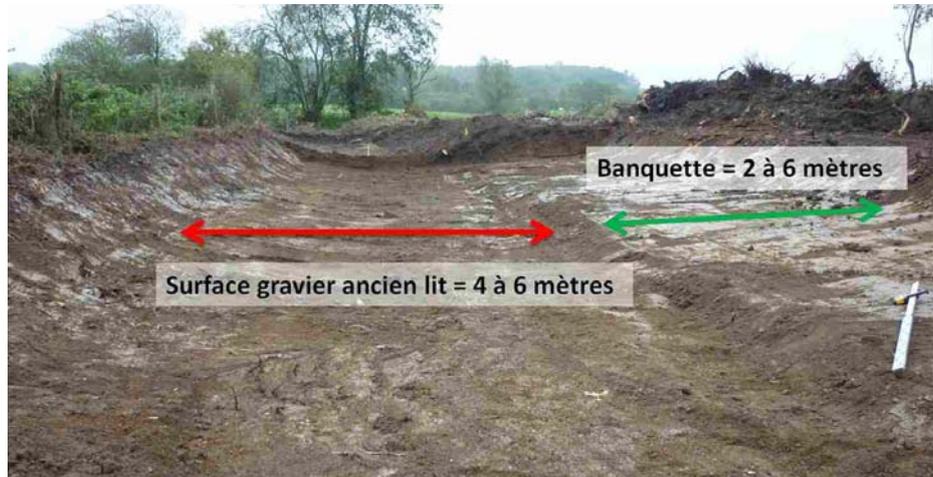
Photo 4: Creusement du lit (vue vers l'amont)

Après l'implantation et le nettoyage de la végétation, le lit est déblayé et 1300 m³ de terre sont évacués.

Pour conserver une capacité hydraulique suffisante dans le méandre, il est nécessaire de surdimensionner la section d'écoulement en largeur, par le déblai de larges banquettes inondables et par la mise en place d'une rive convexe en pente très douce.

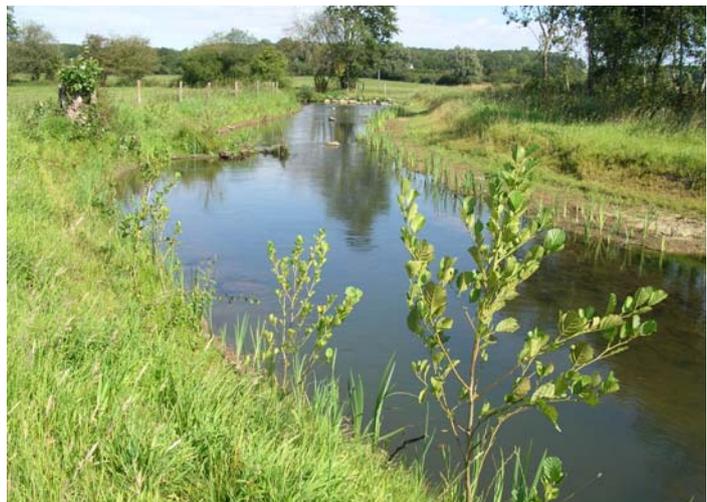
Photo 5: Diversification des habitats dans le méandre (vue vers l'amont, 10 mois après les travaux)

Les profils transversaux de berges sont variés, avec des berges de talus 1/4 à 4/4 en rive concave, peu ou pas protégées contre l'érosion. Les processus d'érosion des berges et du lit devraient permettre de diversifier les habitats aquatiques. Néanmoins, dans le but de disposer rapidement d'habitats variés, des mesures complémentaires sont prises (photos 5, 6 et 7) :

- des souches sont maintenues dans le lit alors que d'autres sont ajoutées et fixées en îlot et au pied de la berge concave ;
- trois petites mouilles sont également creusées au pied de la berge concave ;
- quelques troncs sont disposés en sous berge pour servir de caches à poissons (photo 6) ;
- des blocs d'enrochements sont posés de façon éparse pour diversifier les courants ;
- des plantations d'hélophytes et de ligneux (saules et aulnes) parachèvent le travail.

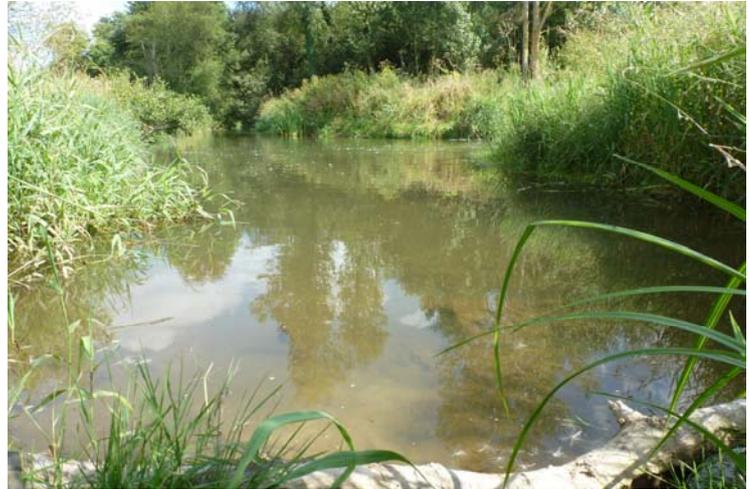
Photo 8: Annexe hydraulique (vue vers l'aval depuis la coupure sèche)

L'annexe hydraulique consiste en une zone de faible profondeur animée par de faibles vitesses de courant (photo 8). Cet habitat pourrait être rapidement colonisé par les poissons de petites tailles.

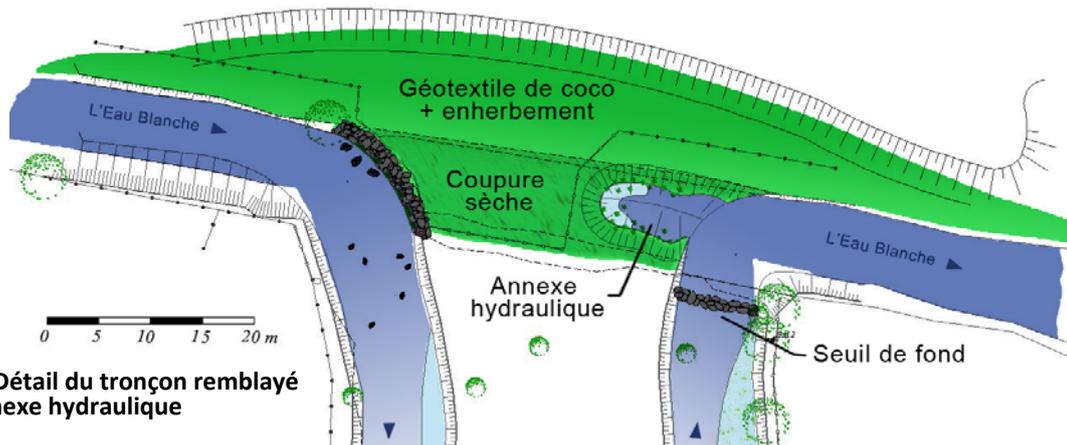
Figure 3: Détail du tronçon remblayé et de l'annexe hydraulique

Le tronçon du lit rectifié recoupant le méandre est partiellement remblayé, laissant en sortie de méandre une annexe hydraulique (figure 3).

Le remblai en terre est protégé à l'amont et à l'aval par des enrochements et est recouvert par un géotextile biodégradable de coco tissé et ancré avec des fixations en bois. Cet espace est enherbé et géré en prairie pâturée.

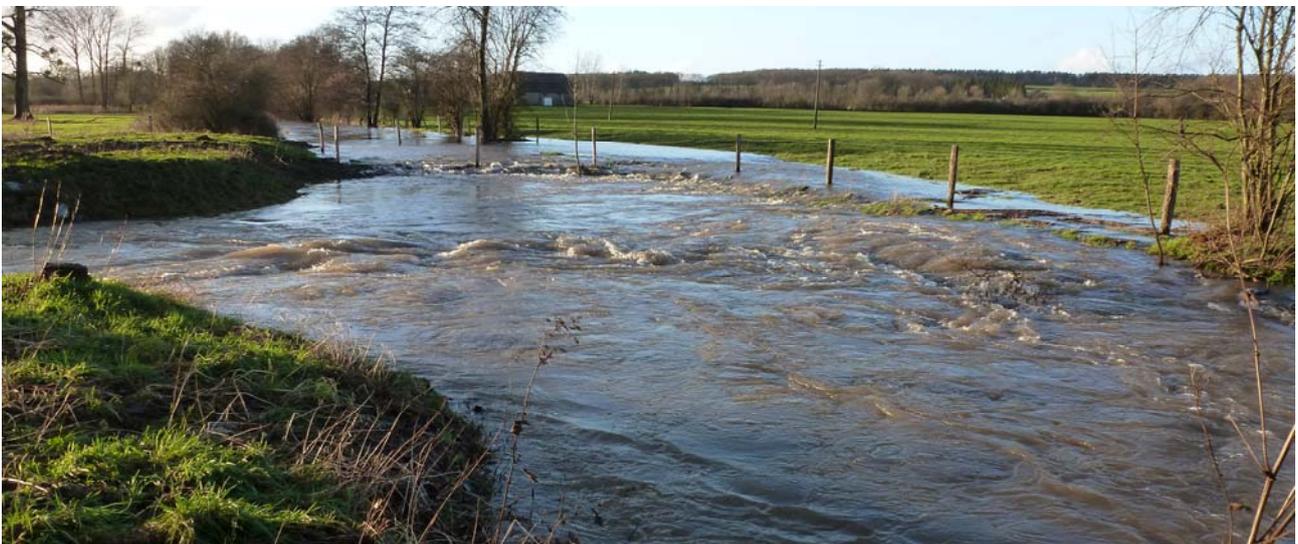
Photo 9: Coupure sèche, fonctionnant en crue (vue vers l'amont, le 30/01/2013)

Afin de ne pas aggraver les crues, le remblai de l'Eau Blanche n'est pas complet mais laisse un passage pour que le recouplement du méandre puisse se faire en crue (fonctionnement dit « en coupure sèche »). Pour la même raison, les merlons de terre situés en sommet de berge qui endiguaient l'Eau Blanche sont arasés sur 40 cm de hauteur et 9 m de largeur.

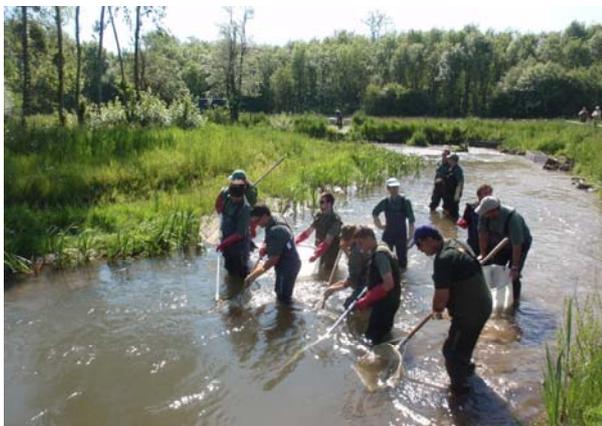
Photo 10: Pêche électrique sur la boucle de méandre restauré (2013, vue vers l'aval)

Huit espèces de poissons ont été recensées dont 97 % d'individus rhéophiles. L'indice poissons de 24/30 témoigne d'une bonne qualité piscicole.

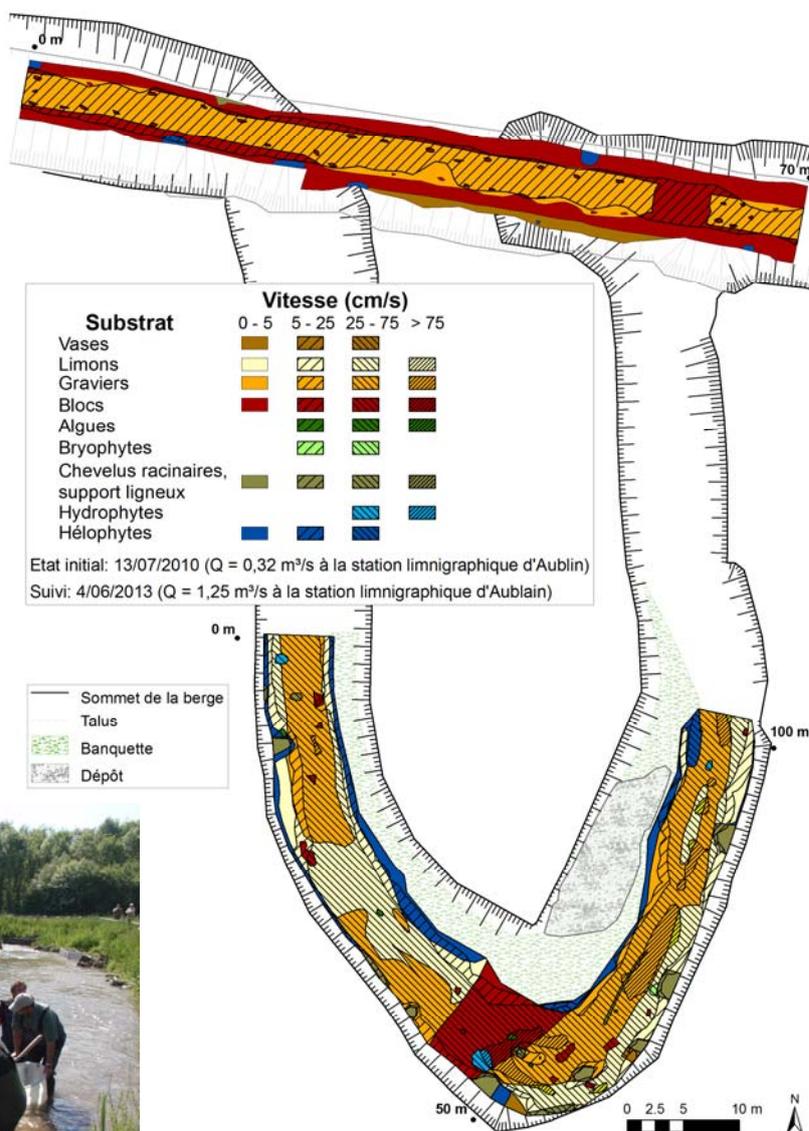
Figure 4: Microhabitats relevés avant (au-dessus) et après (en-dessous) les travaux de réhabilitation

Un secteur de 70 m de long de l'Eau Blanche rectifiée a fait l'objet d'un état initial avant les travaux de réhabilitation en 2010 (haut de la figure 4). Un premier suivi après travaux de réhabilitation a eu lieu en 2013 sur un secteur de 100 m du nouveau tracé selon le même protocole (bas de la figure 4). Il en ressort que, par rapport au tracé peu diversifié de l'Eau Blanche rectifiée, la reprise de l'ancien méandre a permis de créer 18 microhabitats supplémentaires. De ce fait, le coefficient morphodynamique augmente de 12 à 18/20. La richesse taxonomique est déjà importante avec un groupe faunistique indicateur élevé de 7/9, ce qui se traduit par un indice biotique de 15/20.

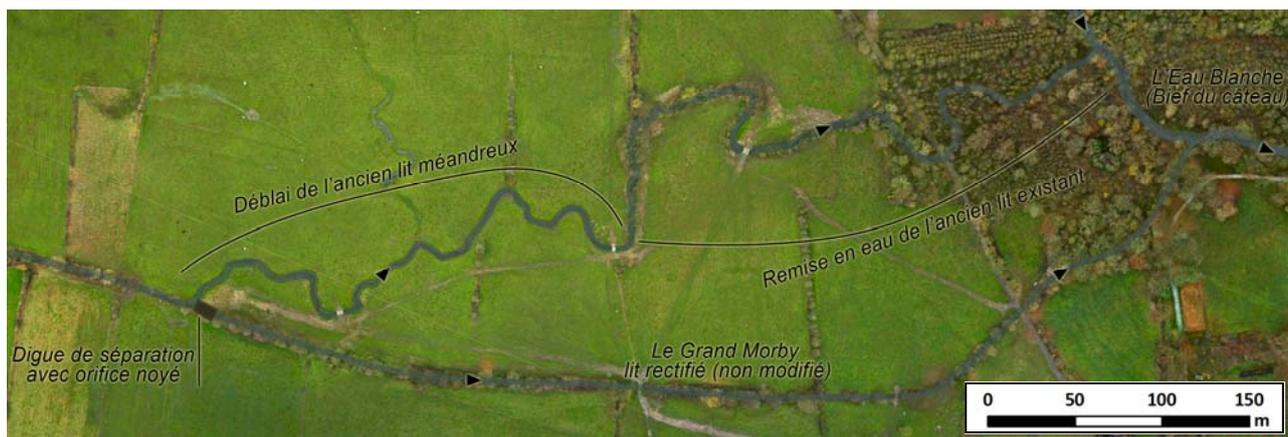
Photo 3: Vue d'ensemble du tracé (Image Drone du 22/11/2012, ULg Agro-Bio Tech, 2012)

L'ancien tracé en plan peut être réutilisé aisément car, sur le secteur amont remblayé, la trace des anciens méandres était encore visible sur le terrain (voir photo 2). Dans le secteur aval, les anciens méandres bordés de ripisylves ont été conservés (photo 3). La pente moyenne du lit à méandres est de 1,2 ‰.

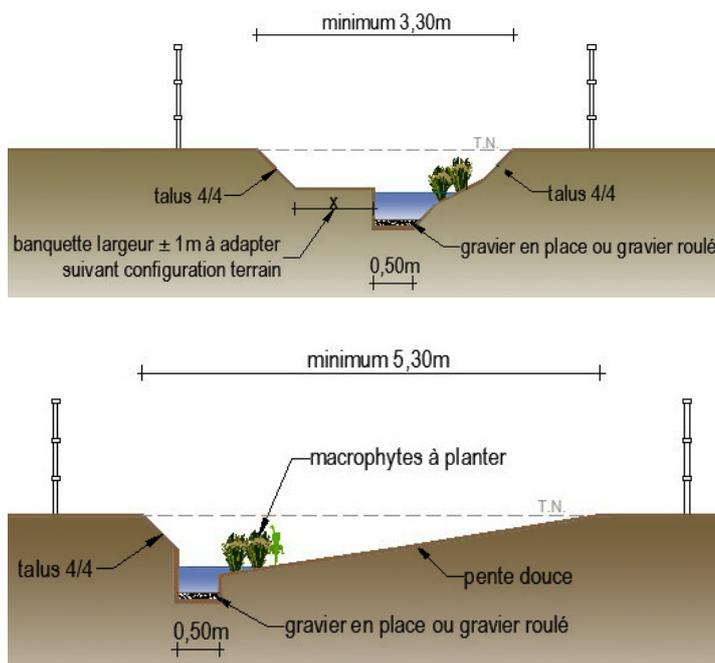
Figures 1 et 2: Exemples de profils-types réalisés sur le Grand Morby

Le dimensionnement des sections à réaliser sur le secteur amont n'a pas été basé sur ces sections de l'Eau blanche mais bien sur base d'un débit à plein bord estimé à $1\text{m}^3/\text{s}$. Ce débit correspond au débit maximum entrant dans le Morby par la dérivation amont venant de l'Eau Blanche. Procédant de la sorte, nous avons établi des profils en travers légèrement sous-dimensionnés, permettant au ruisseau un certain auto-ajustement. La puissance spécifique du Morby et donc sa capacité d'érosion et d'auto-ajustement étant très faibles ($< 10\text{ W/m}^2$), il a été décidé de creuser des formes variées en vue d'optimiser d'emblée la diversité des faciès et des écoulements. Quatre profils-types ont été établis (figures 1 et 2) et une série de variantes ont encore été appliquées sur le terrain (photo 4). Afin de garder une lame d'eau suffisante en période estivale et de permettre en même temps l'installation d'herbiers d'hélophytes sur des berges en pente très douce, nous avons utilisé la technique des lits emboîtés avec un chenal profond dimensionné sur le débit d'étiage et des banquettes latérales sous eau le reste de l'année.

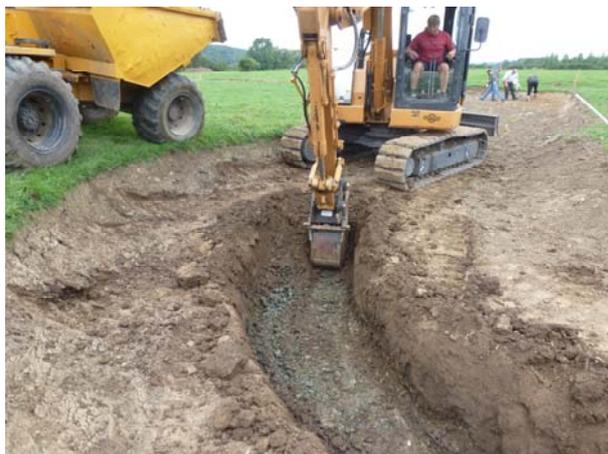
Photo 6: Déblai du chenal d'étiage

Dans un premier temps, le lit supérieur comprenant les banquettes latérales a été terrassé en déblai (photo 5). Ensuite le chenal profond a été creusé avec une pelle adaptée (photo 6). La nature des matériaux enlevés ne permettait pas de distinguer les formes de l'ancien lit.

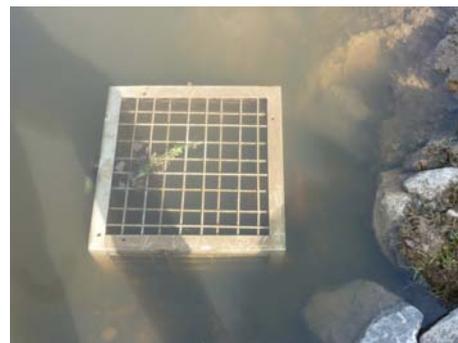
Photo 8: Prise d'eau de l'orifice noyé

Pour des raisons autant écologiques que sanitaires, le lit rectifié du Morby n'a pas été remblayé. Un débit d'appoint de 15 l/s (soit 20 % du débit d'étiage) est réservé pour ce lit. Le partage des débits est ajusté au niveau d'un orifice noyé placé sous la digue de séparation. Une cage à l'entrée du conduit permet d'éviter son colmatage rapide par les feuilles (photo 8).

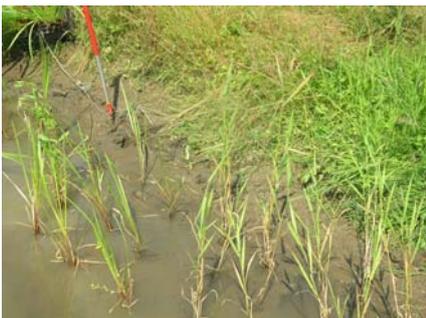
Photo 9: Plantations d'hélophytes

Vu l'absence de ripisylve dans le secteur amont, des saules buissonnants et des herbiers d'hélophytes ont été plantés (photo 9). Complémentairement et en lien avec l'aménagement de frayères, des arbres et branches ont été posés dans le lit en vue de constituer des abris et zones de refuge immédiatement disponibles pour les poissons (photo 10).

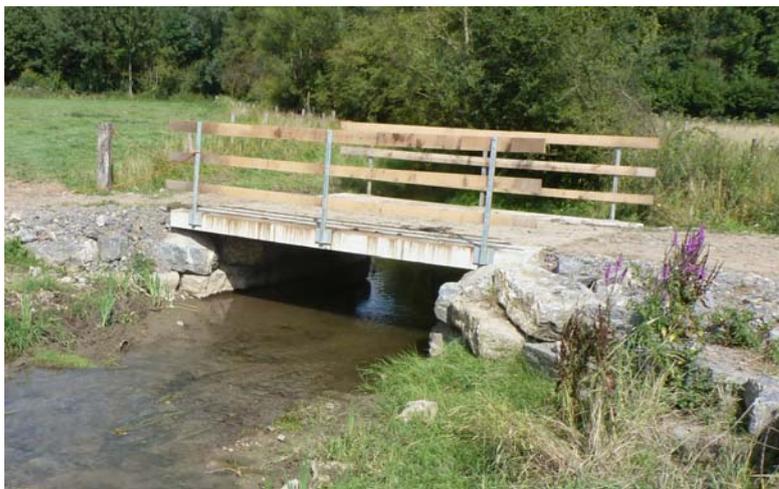
Photo 11: Passerelle pour charroi agricole

Trois passerelles ont été construites pour le passage du bétail et des engins agricoles. Les passerelles sont des dalles de béton préfabriquées posées sur une assise en enrochements à faces parallèles (photo 11). Les prairies ont été équipées de clôtures en barbelés et de pompes à museau pour l'abreuvement du bétail (photo 12).

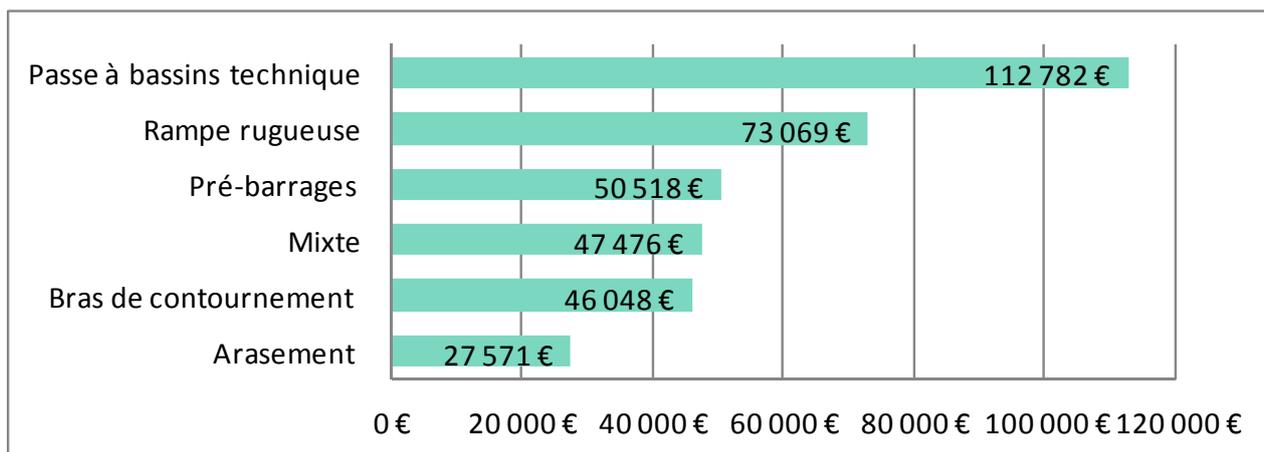
Figure 2: Coût moyen par mètre de dénivelé des travaux d'aménagement de 20 obstacles réalisés dans le cadre du projet Walphy

Une valeur comparative des aménagements selon la nature du dispositif est calculée en coût par mètre de dénivelé (figure 2). On constate sans surprise que les travaux d'effacement d'obstacles (arasements) sont les plus économiques et ce, malgré des coûts parfois importants pour stabiliser les berges en amont. Les travaux de génie civil (passe à bassins technique) sont quant à eux nettement plus coûteux que les aménagements plus naturels, dans un rapport de prix allant du simple au double.

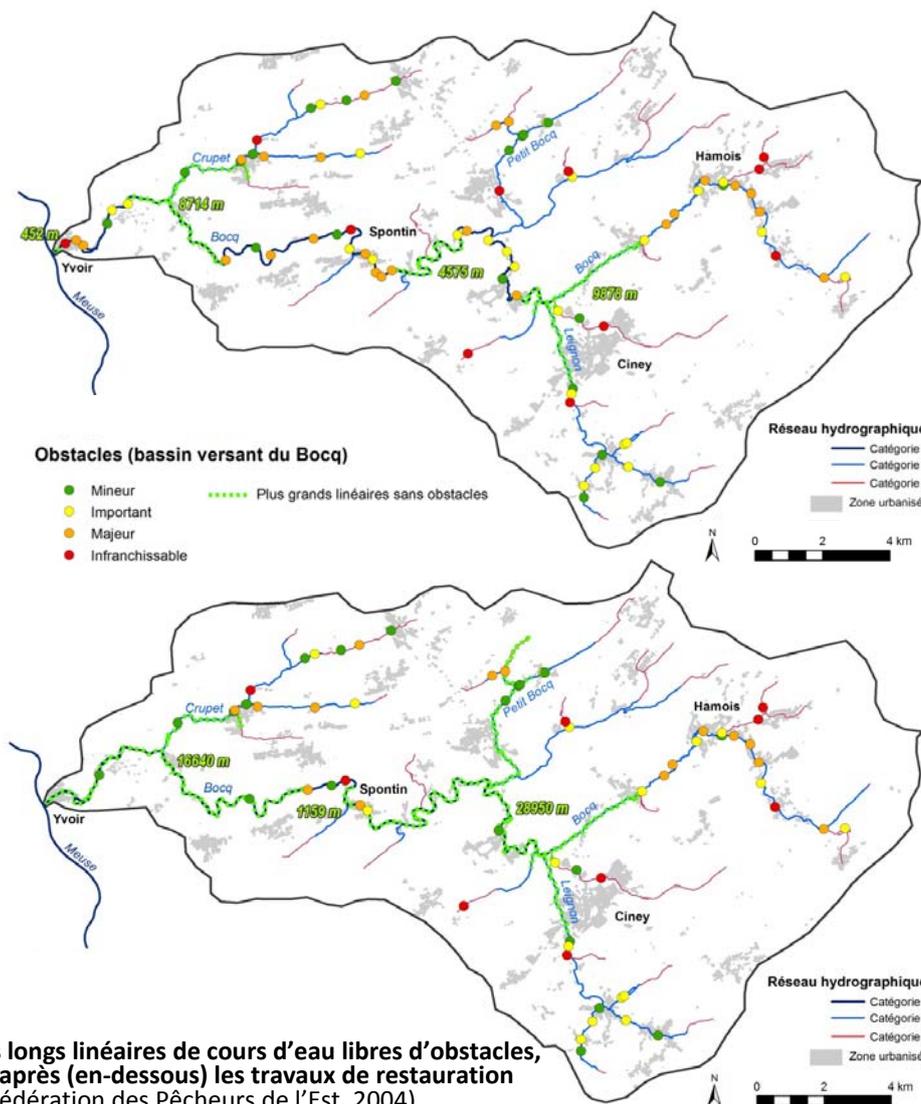
Figure 3: Identification des plus longs linéaires de cours d'eau libres d'obstacles, situations avant (au-dessus) et après (en-dessous) les travaux de restauration (recensement modifié d'après Fédération des Pêcheurs de l'Est, 2004)

En amont de Spontin, le milieu du bassin du Bocq a également été ré-ouvert en un vaste secteur de 28,9 km, avec remise en connexion du Bocq avec plusieurs ruisseaux de tête de bassin offrant de nombreux sites potentiels de frayères.
