Forge Aminthe à Yvoir: passe en pré-barrages

Salle du Maka à Yvoir: construction d'une passe à bassins

Spontin VIVAQUA: réhabilitation d'une section canalisée du Bocq

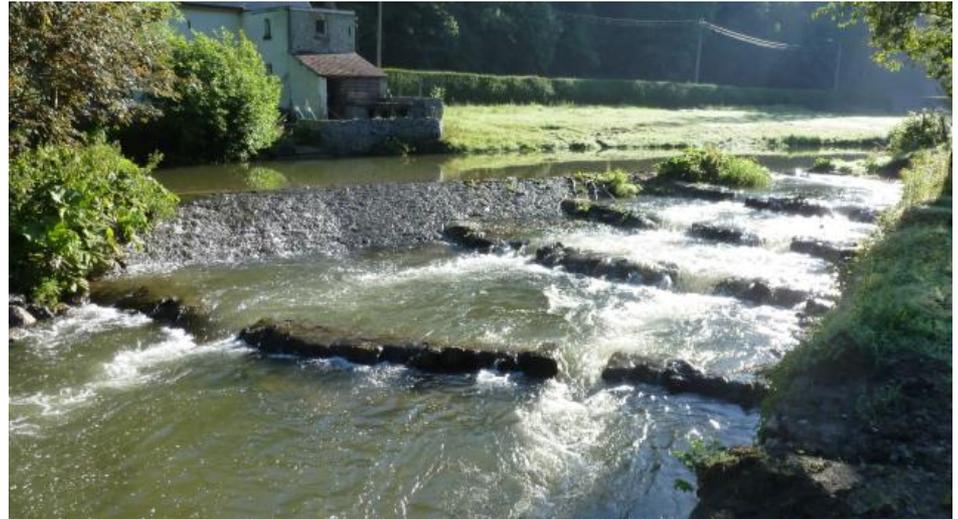
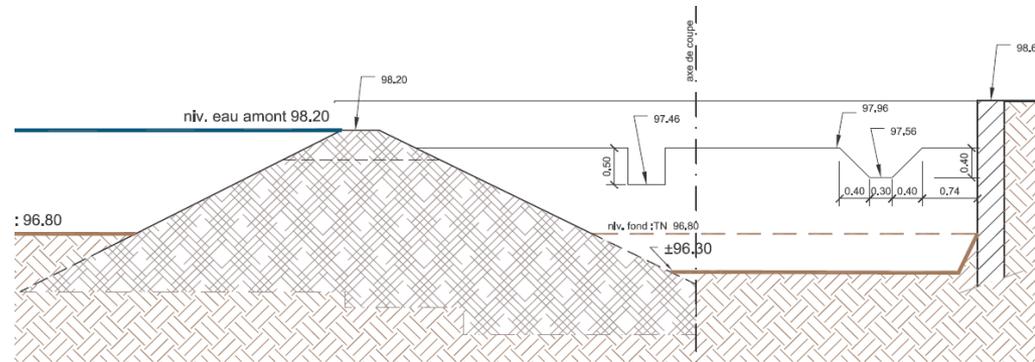
Dispositif technique: pré-barrages en enrochements bruts liaisonnés au béton

- 7 chutes de 20 à 22 cm
- échancrures doubles (5 seuils amonts) ou simples (2 seuils aval)
- H d'eau min dans l'échancrure = 0.30 (seuils amont) à 0.50 m (seuils aval)
- débit de base dans le dispositif= 440 litres/sec (= avant surverse déversoir)

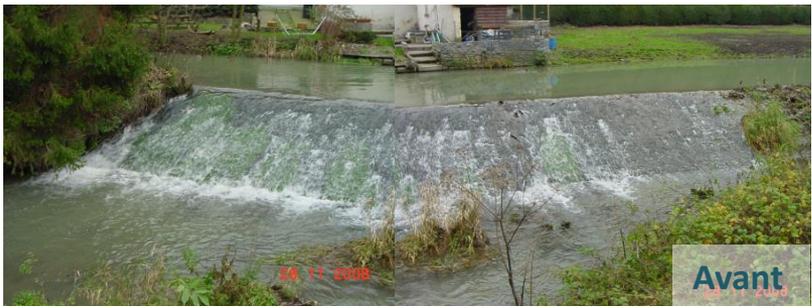
Difficulté particulière:

Dimensionnement de l'échancrure dans le déversoir latéral (faible coefficient de débit $K_d = 1.3$ au lieu de valeurs classiques $K_d = 1.9$ à 2.1)

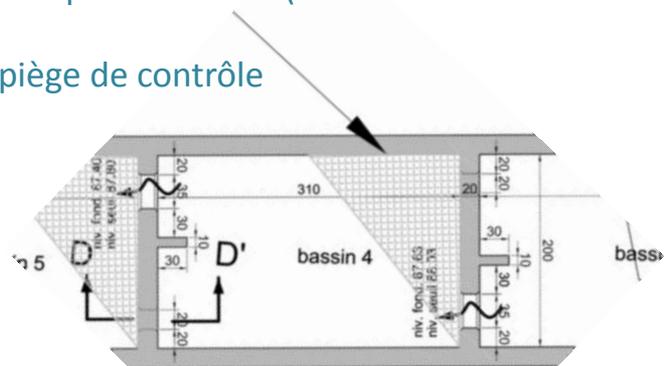
Dispositif technique: passe à bassins (génie civil)

- 8 chutes de 24 cm (7 bassins)
- dispositif en fentes verticales, largeur= 0.30 cm
H d'eau = 0.80 m minimum sur fente
- orifice de fond 0.2 X 0.2 m
- débit réservé= 370 litres/sec (= débit nominal pap)
- ouvrage en béton armé, fond tapissé d'enrochements bruts noyés au béton
- niveau d'eau amont quasi constant (vanne automatique)
- installation d'un piège de contrôle

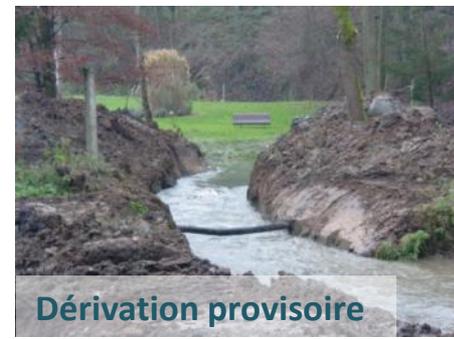
Dérivation provisoire

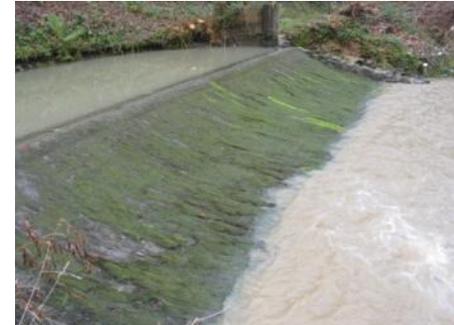
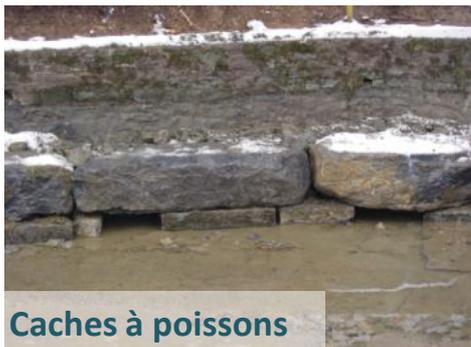
Caches à poissons

- Elévation de la ligne d'eau de +35 cm au moyen de 23 seuils en enrochements disposés tous les Dh=15 cm
- Blocs fixés ou retenus par des cornières en acier
- Risbermes en enrochements de dimensions variables
- 200 tonnes de gravier roulé pour constituer des frayères
- 56 caches à poissons
- Diguette sur 140 mètres en rive gauche et et déblai d'une coupure sèche en rive droite

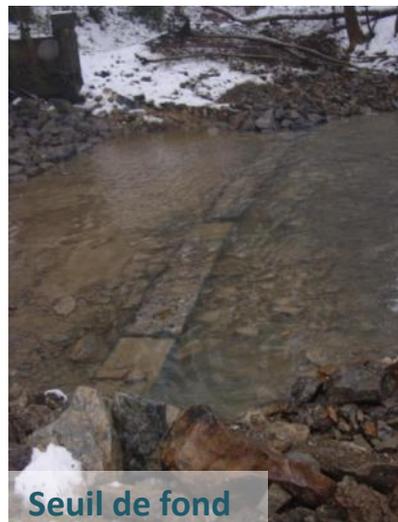
Seuil de fond

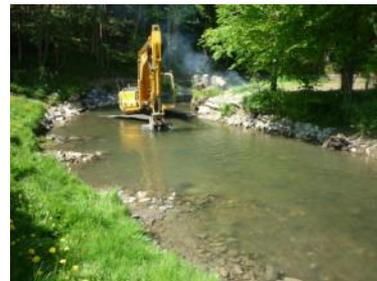
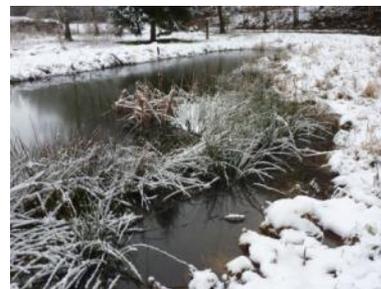
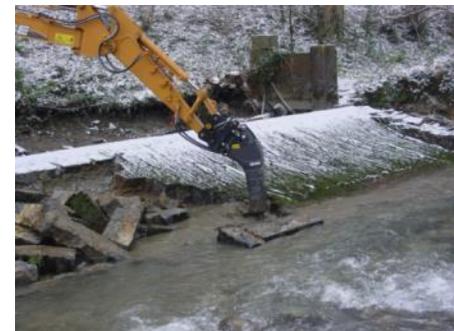
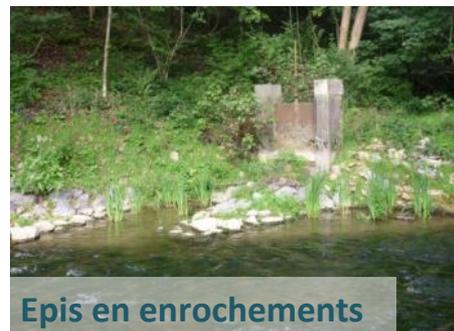
Epis en enrochements

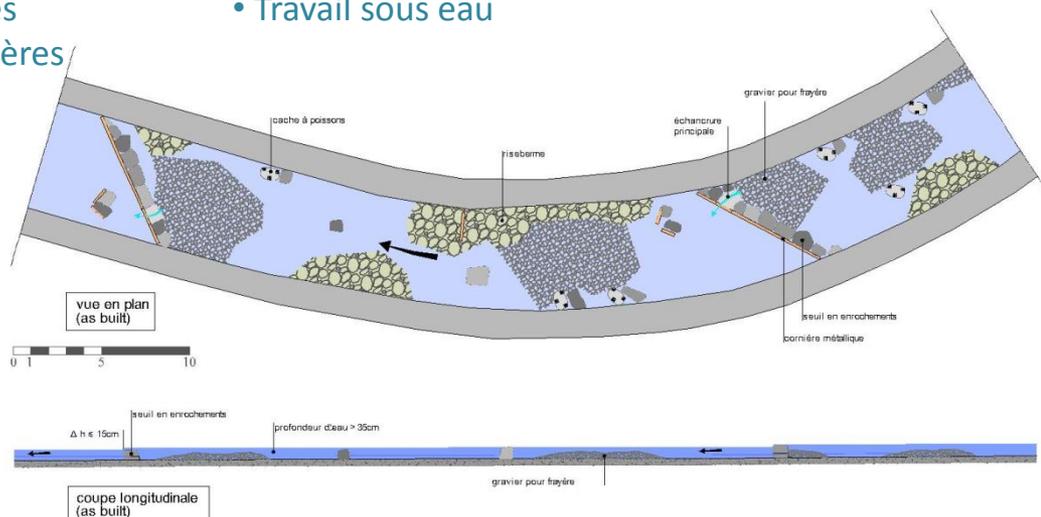
Dispositif technique:

- Nécessité de retenir ou fixer les seuils dans le radier en béton
- Travail sous eau

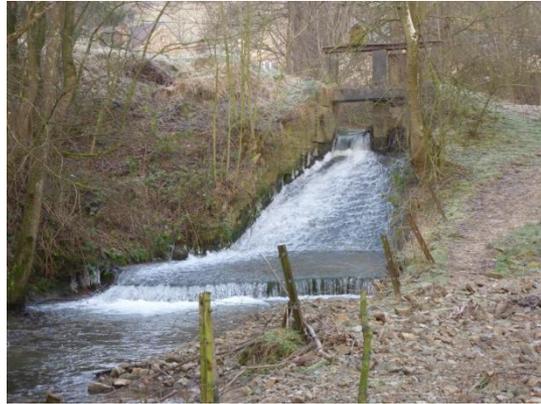
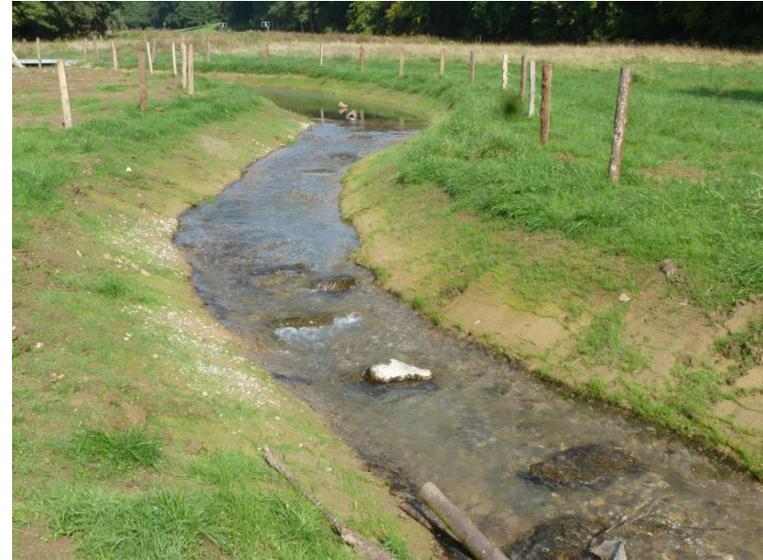
- un ancien barrage infranchissable de 3.30 mètres de dénivellée
- un cours d'eau qui ne coule pas dans son talweg
- des crues provoquant du ravinement
- espèce repère: truites

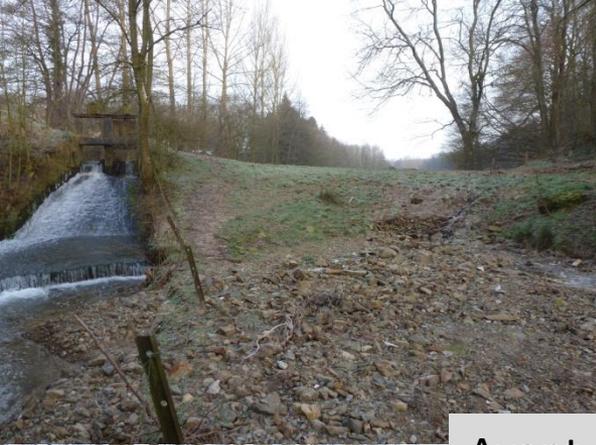
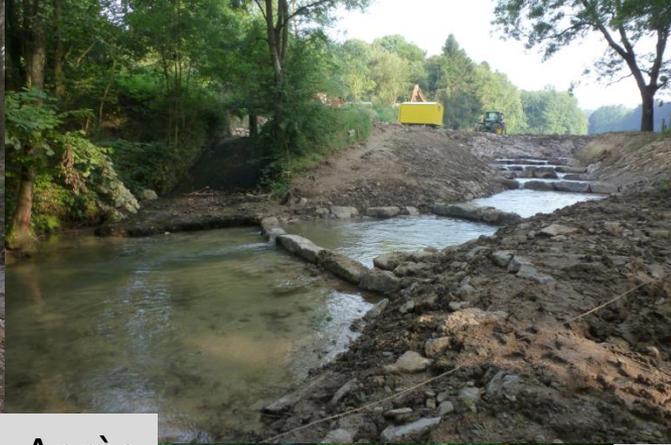
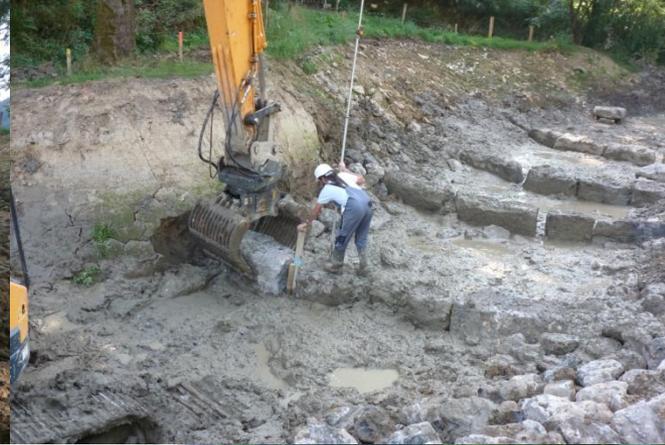
Avant Après

- 9 seuils en enrochements permettent de rattraper une différence de niveau de 1.80 mètres. Les seuils sont pourvus d'échancrues de 20 cm de largeur
- Reméandration autour du talweg sur 260 mètres avec pente de 0.95%
- Alternance de radiers et mouilles
- 75 tonnes de galets pour frayères
- 12 troncs pour caches à poissons

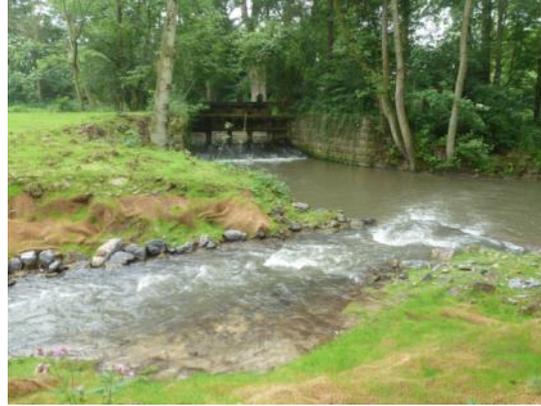
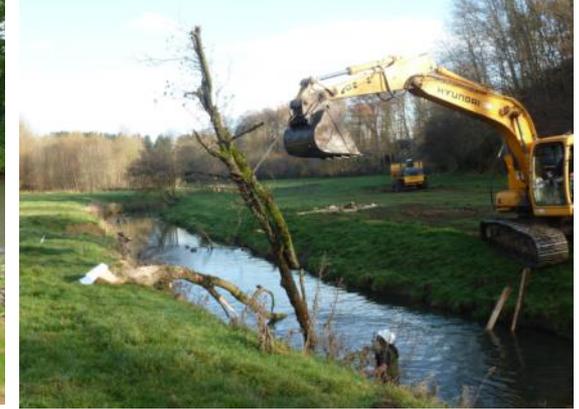
- Ancien vannage pour abyssage
- Envasement très important
- Fonction paysagère (doit rester sous eau)
- Dénivelée avant travaux: 1.65 mètres
- Débit moyen: 1.57m³/sec
- Etiage 10 j: 0. 610 m³/sec
- Remous très important et lit fortement dégradé sur 400 mètres amont
- Espèces repères: truites, ombres

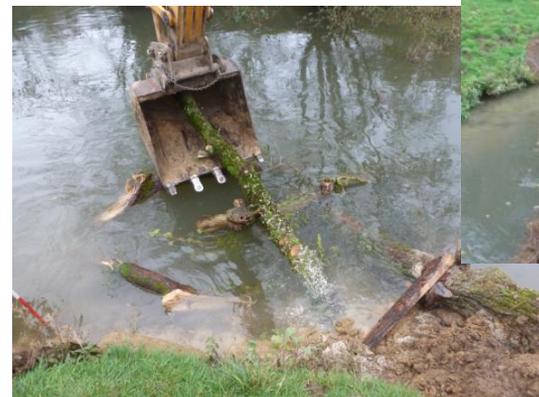
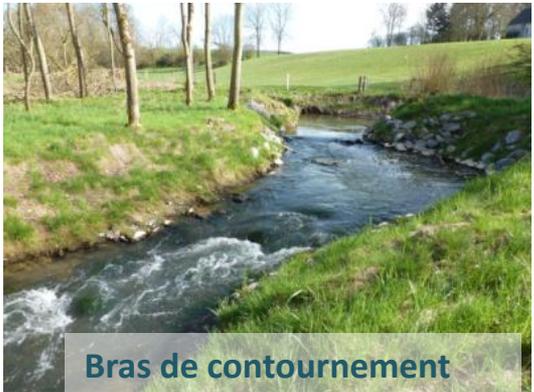
Bras de contournement

- curage sur 30 mètres en amont du vannage et abaissement du plan d'eau amont (-80 cm)
- dénivelée après travaux : 0.85 mètres
- aménagement d'un bras de contournement dans un ancien bras de crue.
- Pente moyenne = 2.1%
- débit de base= 350 litres/sec (étiage)
- zones de repos (mouilles)
- protection de berges par enrochements ou enrochements et coco tissé + plantations

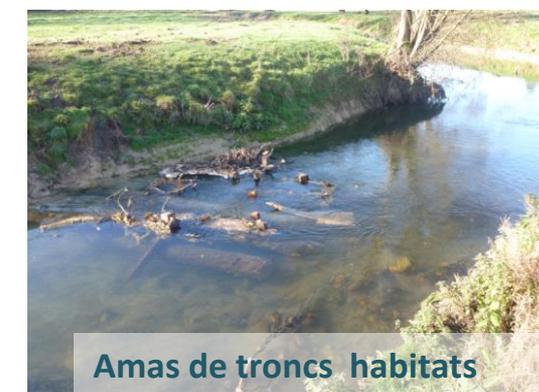
Amas de troncs habitats

- terrassement des berges en pentes douces, créations de banquettes d'hélophytes
- abris et déflecteurs au moyens d'amas de troncs et de souches dans le lit du cours d'eau (50 troncs 15 souches)
- creusement de deux annexes hydraulique

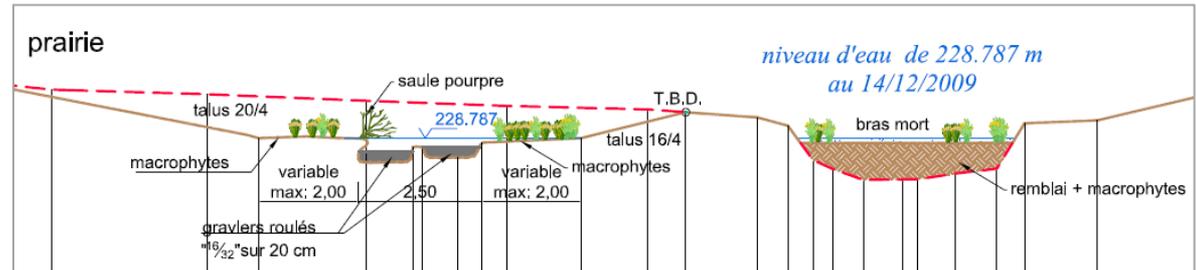
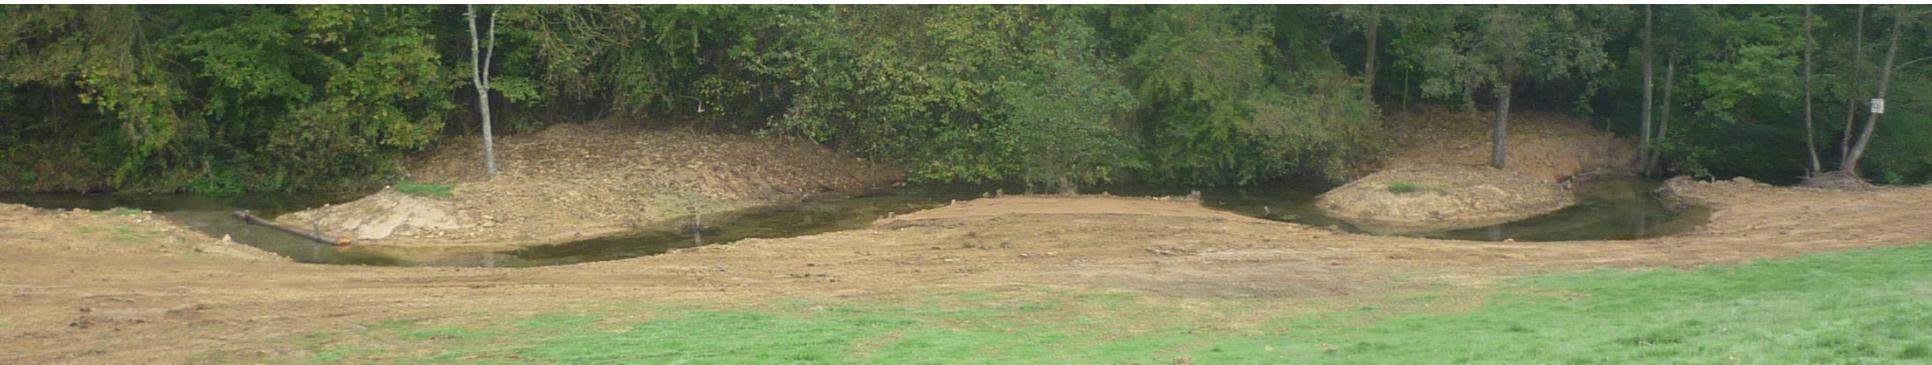
- Sur 100 mètres courant, création de 2 méandres à forte sinuosité
- Différenciation élevée des faciès dont radiers
- Aménagement de frayères et caches
- Pas ou peu de protection de berge (talus en pente douce)

- Curage des boues
- pose d'enrochement pour réduire la section
- galet et bloc épars sur fond en béton
